## 41 - Abitazioni private - Civico 32

### **Descrizione, vicende costruttive con eventuali interventi documentati sui prospetti esterni:**

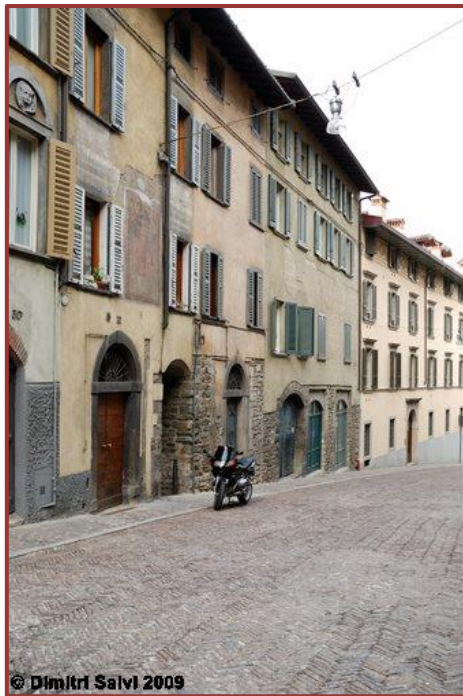
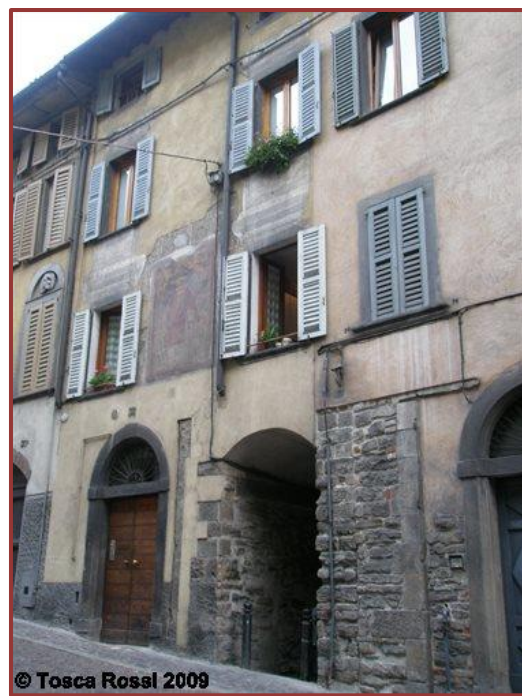
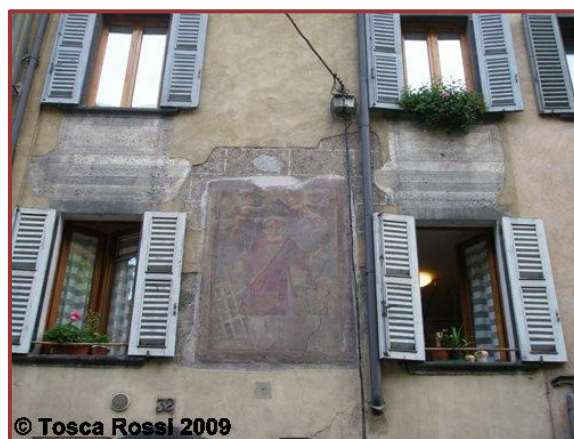
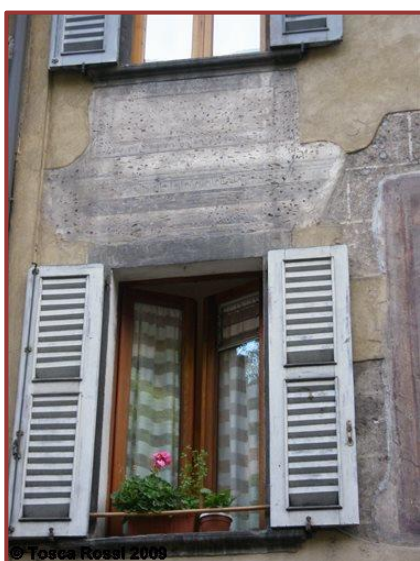
due sono gli strati d'intonaco presenti e due i tipi di soggetto. Il primo, a bugnato, si trova al centro dell'edificio, tra i due piani, ed emerge dall'intonaco attuale, profilando l'immagine votiva posta all'altezza del primo piano: questa contiene un San Lorenzo coronato da due angeli in volo con sullo sfondo un paesaggio ed è pertinente al secondo strato decorativo. Lo stesso per la trabeazione con fregio ad archetti delle finestre del primo piano e le specchiature rettangolari con cornice ad ovuli di quelle del secondo.

si fatica a scorgere questa decorazione, perché la strada in questo punto curva e comincia a salire ripida. Tutti gli elementi architettonici sono scalpellati, sia quelli del primo che del secondo strato d'intonaco (solo lievemente il bugnato), mentre perfetto è il San Lorenzo, anche se a destra è interamente percorso da una crepa verticale. I colori dell'immagine votiva dovevano essere molto più vivaci degli attuali, ma anche il monocromo delle architetture è più vivo rispetto a quello di molte altre, probabilmente per l'esposizione a est. Gli ultimi restauri sono stati effettuati nel corso del 1982 dal restauratore Antonio Quarti, parente degli attuali proprietari <sup>(1013)</sup>.
