COMUNE DI BERGAMO — INVENTARIO DEI BENI CULTURALI E AMBIENTALI — MONUMENTI

DENOMINAZIONE Edificio residenziale — EPOCA sec.XVII

LOCALITÀ Moroni — VIA Broseta — N. CIV. 36-36A

NUMERO SCHEDA: 0 1 1 0 5 2 2

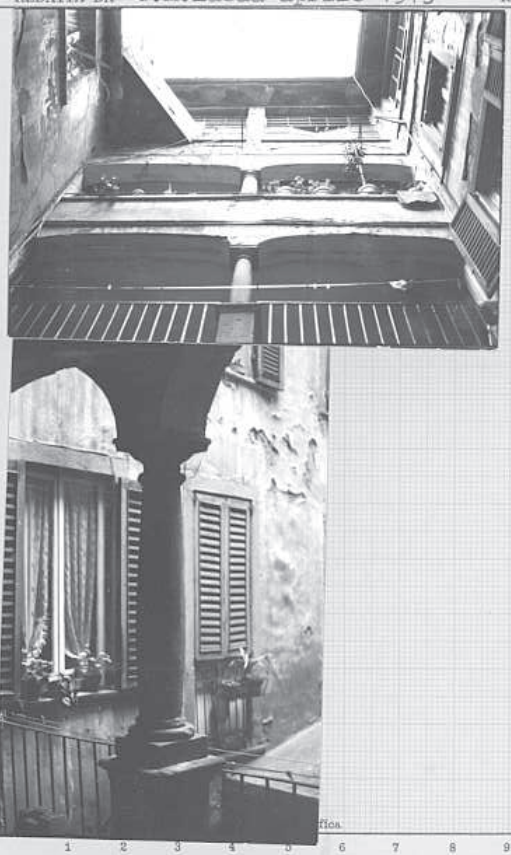
Fronte e loggiati interni

Edificio in cortina con fronti su strada a filo roggia Serio.Pianta irregolarmente rettangolare.Altezza di cinque piani.Locali sotterranei.Androne laterale.Cortile interno rettangolare.Fronte strada:portale barocco con mascheroni nei piedritti e stemma in chiave;apertura rettangolare di un ex negozio.Ai piani superiori serie di finestre rettangolari(contorni più semplici all'ultimo piano).Comignolo ,abbaino.Fronte roggia(ultimi piani).Tre ordini di ballatoi ;copertura piana a terrazza.Sul lato ovest torre di gabinetti esterni.Copertura piana e in piccola parte a falda.Cortile:loggiati in corrispondenza del vano scale sul lato ovest.A piano terra 2 aperture arcuate con finestrella centrale esagonale;ai piani superiori tre ordini di loggiati con colonnina centrale posta su alto piedistallo e che regge 2 archi ribassati

Demolire il magazzino nel cortile,attici sul tetto,ballatoio pensile al 1° piano
Ripristinare tetto a 2 falde e manto in coppi.Mantenere parte aggiunta sul fronte verso la roggia.Unificare colori intonaci.Ripristinare ringhiera ultimo loggiato
