COMUNE DI BERGAMO — INVENTARIO DEI BENI CULTURALI E AMBIENTALI — MONUMENTI

DENOMINAZIONE: Edificio residenziale — EPOCA: sec.XIX

LOCALITÀ: Moroni — VIA: Moroni — N. CIV.: 122

NUMERO SCHEDA: 0 1 1 0 6 2 0

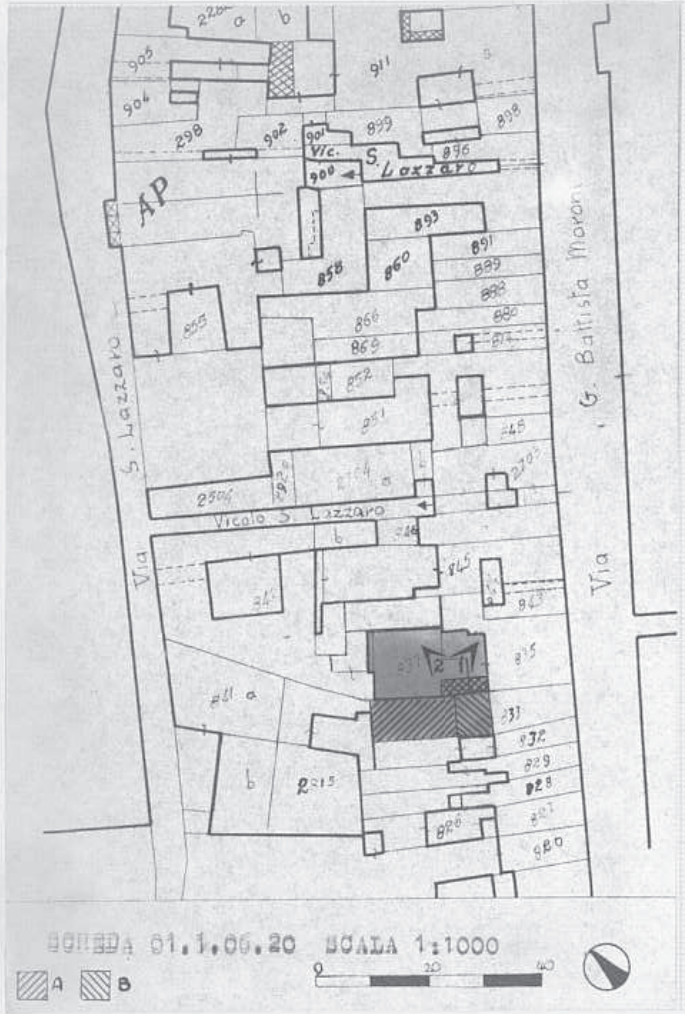
Modificate aperture al piano terra.
Aggiunta tettoia.

Edificio interno rispetto alla cortina su strada,addossato,a pianta rettangolare.Altezza di due-tre piani.Copertura a una falda e piana(terrazza).Al piano terra serie di aperture dalle dimensioni eterogenee.Ai piani superiori finestre rettangolari.Vano scale interno centrale.Ampia terrazza ad est al 2° piano.

Muratura mista e in mattoni.
Solai in legno e cemento(terrazza).
Tetto con orditura in legno e manto in coppi.
Fronti intonacate.

PROPOSTE DI RESTAURO: verificare aperture del piano terra.Demolire corpo a due piani addossato all'edificio alla scheda n. 01.1.06.19(B) e tettoia.
Rifacimento intonaci.
