COMUNE DI BERGAMO — INVENTARIO DEI BENI CULTURALI E AMBIENTALI — MONUMENTI

DENOMINAZIONE Ex casello daziario di porta S.Bernardino EPOCA sec.XVIII-XX

LOCALITÀ Moroni VIA S.Bernardino,61-610; Via ~~N. civ.~~Previtali,2

NUMERO SCHEDA 0 1 1 0 7 0 1

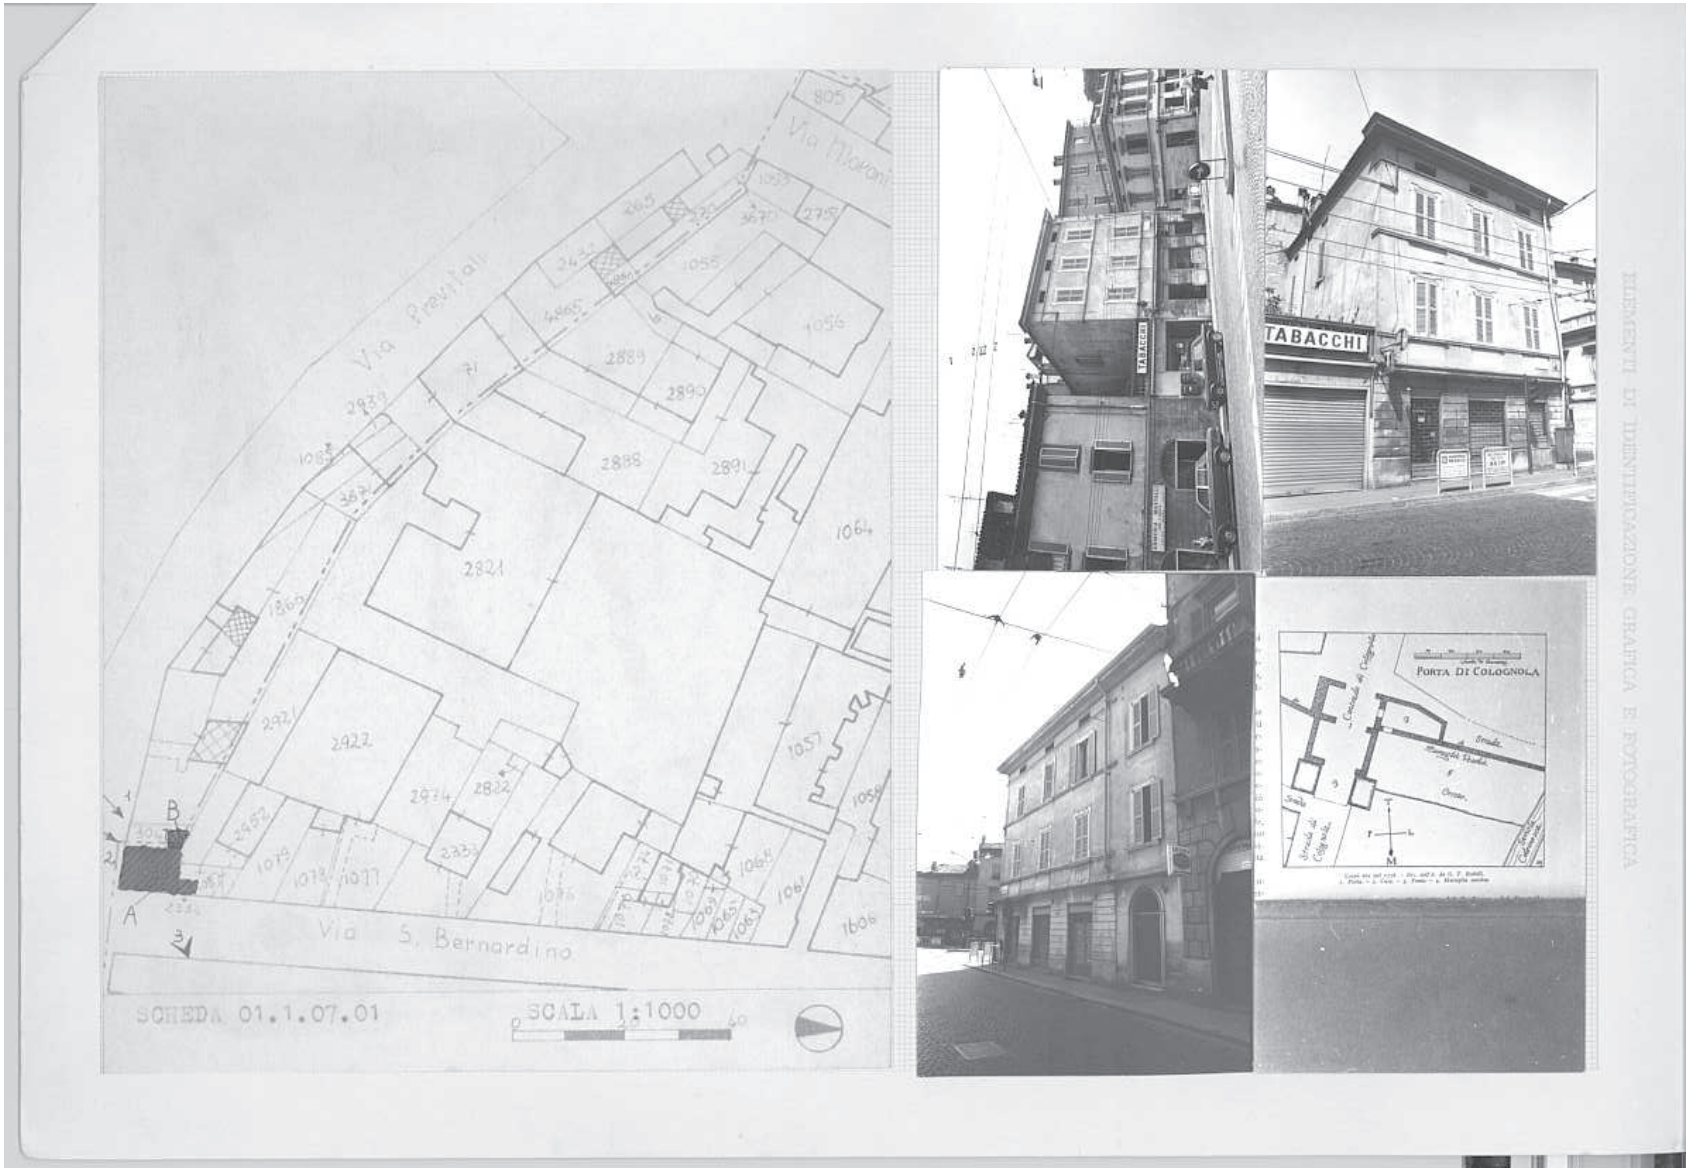
Via Pravitali
Via S. Bernardino
SCHEDA 01.1.07.01
SCALA 1:1000
TABACCHI
PORTA DI COLOGNOLA

Costruzione del XVIII secolo (L'edificio sorge sui resti dell'ex porta di Colognola)
Dopo il 1900 riformato completamente, sopraelevato di un piano; aggiunto a nord in via S.Bernardino corpo di fabbrica per vano scala (occupando ex spazio libero di pertinenza del casello) Fronte ovest: modificate aperture e costruito un terrazzino al primo piano.

Cambiare portone. Riaprire apertura (porta) rettangolare a piano terra a sud. Demolire corpo B
