**COMUNE DI BERGAMO** — INVENTARIO DEI BENI CULTURALI E AMBIENTALI — MONUMENTI

DENOMINAZIONE: Edificio residenziale — EPOCA: sec.XIX

LOCALITÀ: Moroni — VIA: Zambonate — N. CIV.: 75-77

NUMERO SCHEDA: 0 1 1 0 8 5 8

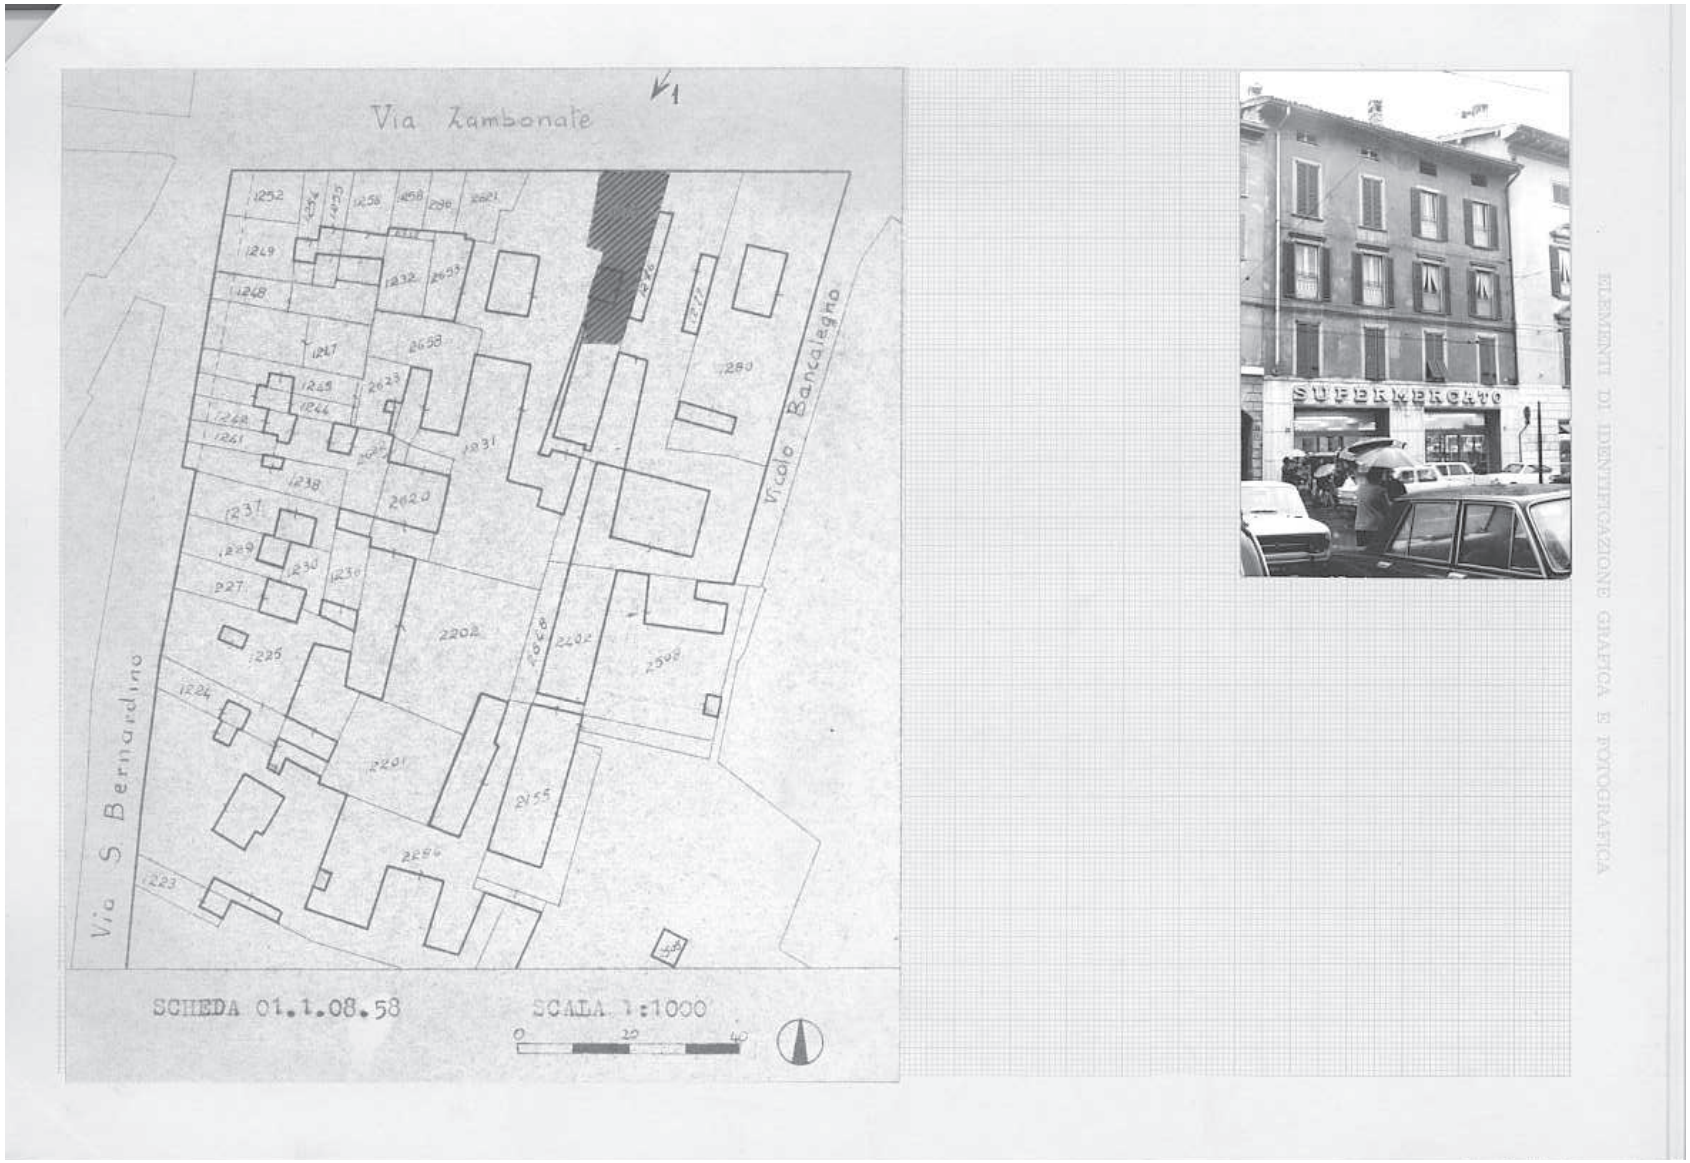
NEG.22.18

Aperture e insegne negozio in contrasto con l'ambiente.

Ristrutturazione piano terra. Rifacimento intonaco.
