COMUNE DI BERGAMO — INVENTARIO DEI BENI CULTURALI E AMBIENTALI — MONUMENTI

DENOMINAZIONE Edificio residenziale — EPOCA sec.XVIII-XIX

LOCALITA S.Tomaso(Pignolo alto) VIA Pignolo — N. CIV. 121

NUMERO SCHEDA 0150556

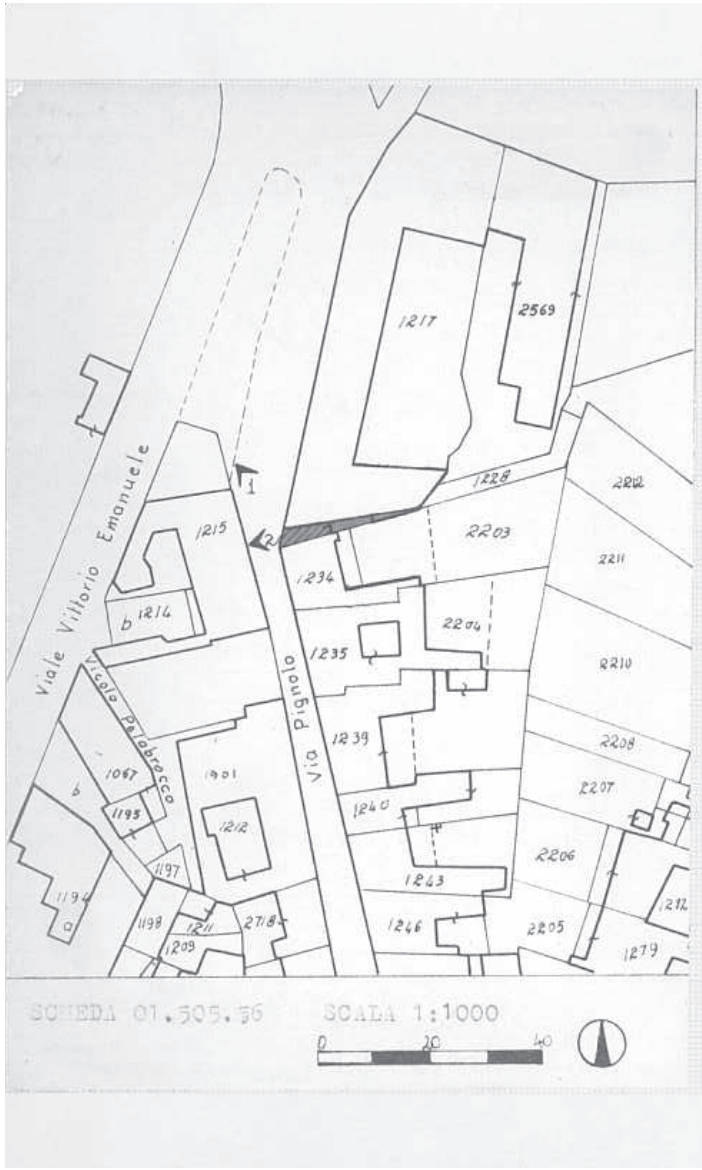
CARATTERISTICHE PARTICOLARI E CONTESTO
La dimensione della facciata consente l'inserimento di una sola finestra
Porta ad arco con stemma in chiave
rosta in ferro battuto
Al 1° piano balconcino
Piccolissima costruzione che occupa una ristretta striscia di terreno compreso tra due alti edifici

STRUTTURE E MATERIALI
Struttura muraria mista in pietra e mattoni,intonacata.Zoccolo in intonaco rustico
Solai in legno
Tetto con orditura in legno e manto in coppi
Contorni delle aperture,soletta del balcone e relative mensole di sostegno in arenaria.Parapetto del balcone in ferro.Porta con ante in legno

PROPOSTE DI RESTAURO
Rifacimento intonaco in facciata
