COMUNE DI BERGAMO — INVENTARIO DEI BENI CULTURALI E AMBIENTALI — MONUMENTI

DENOMINAZIONE Edificio residenziale — EPOCA sec. XVIII ?

LOCALITÀ Pignolo — VIA Pignolo — N. CIV. 104A -106

NUMERO SCHEDA 0 1 5 0 6 0 6

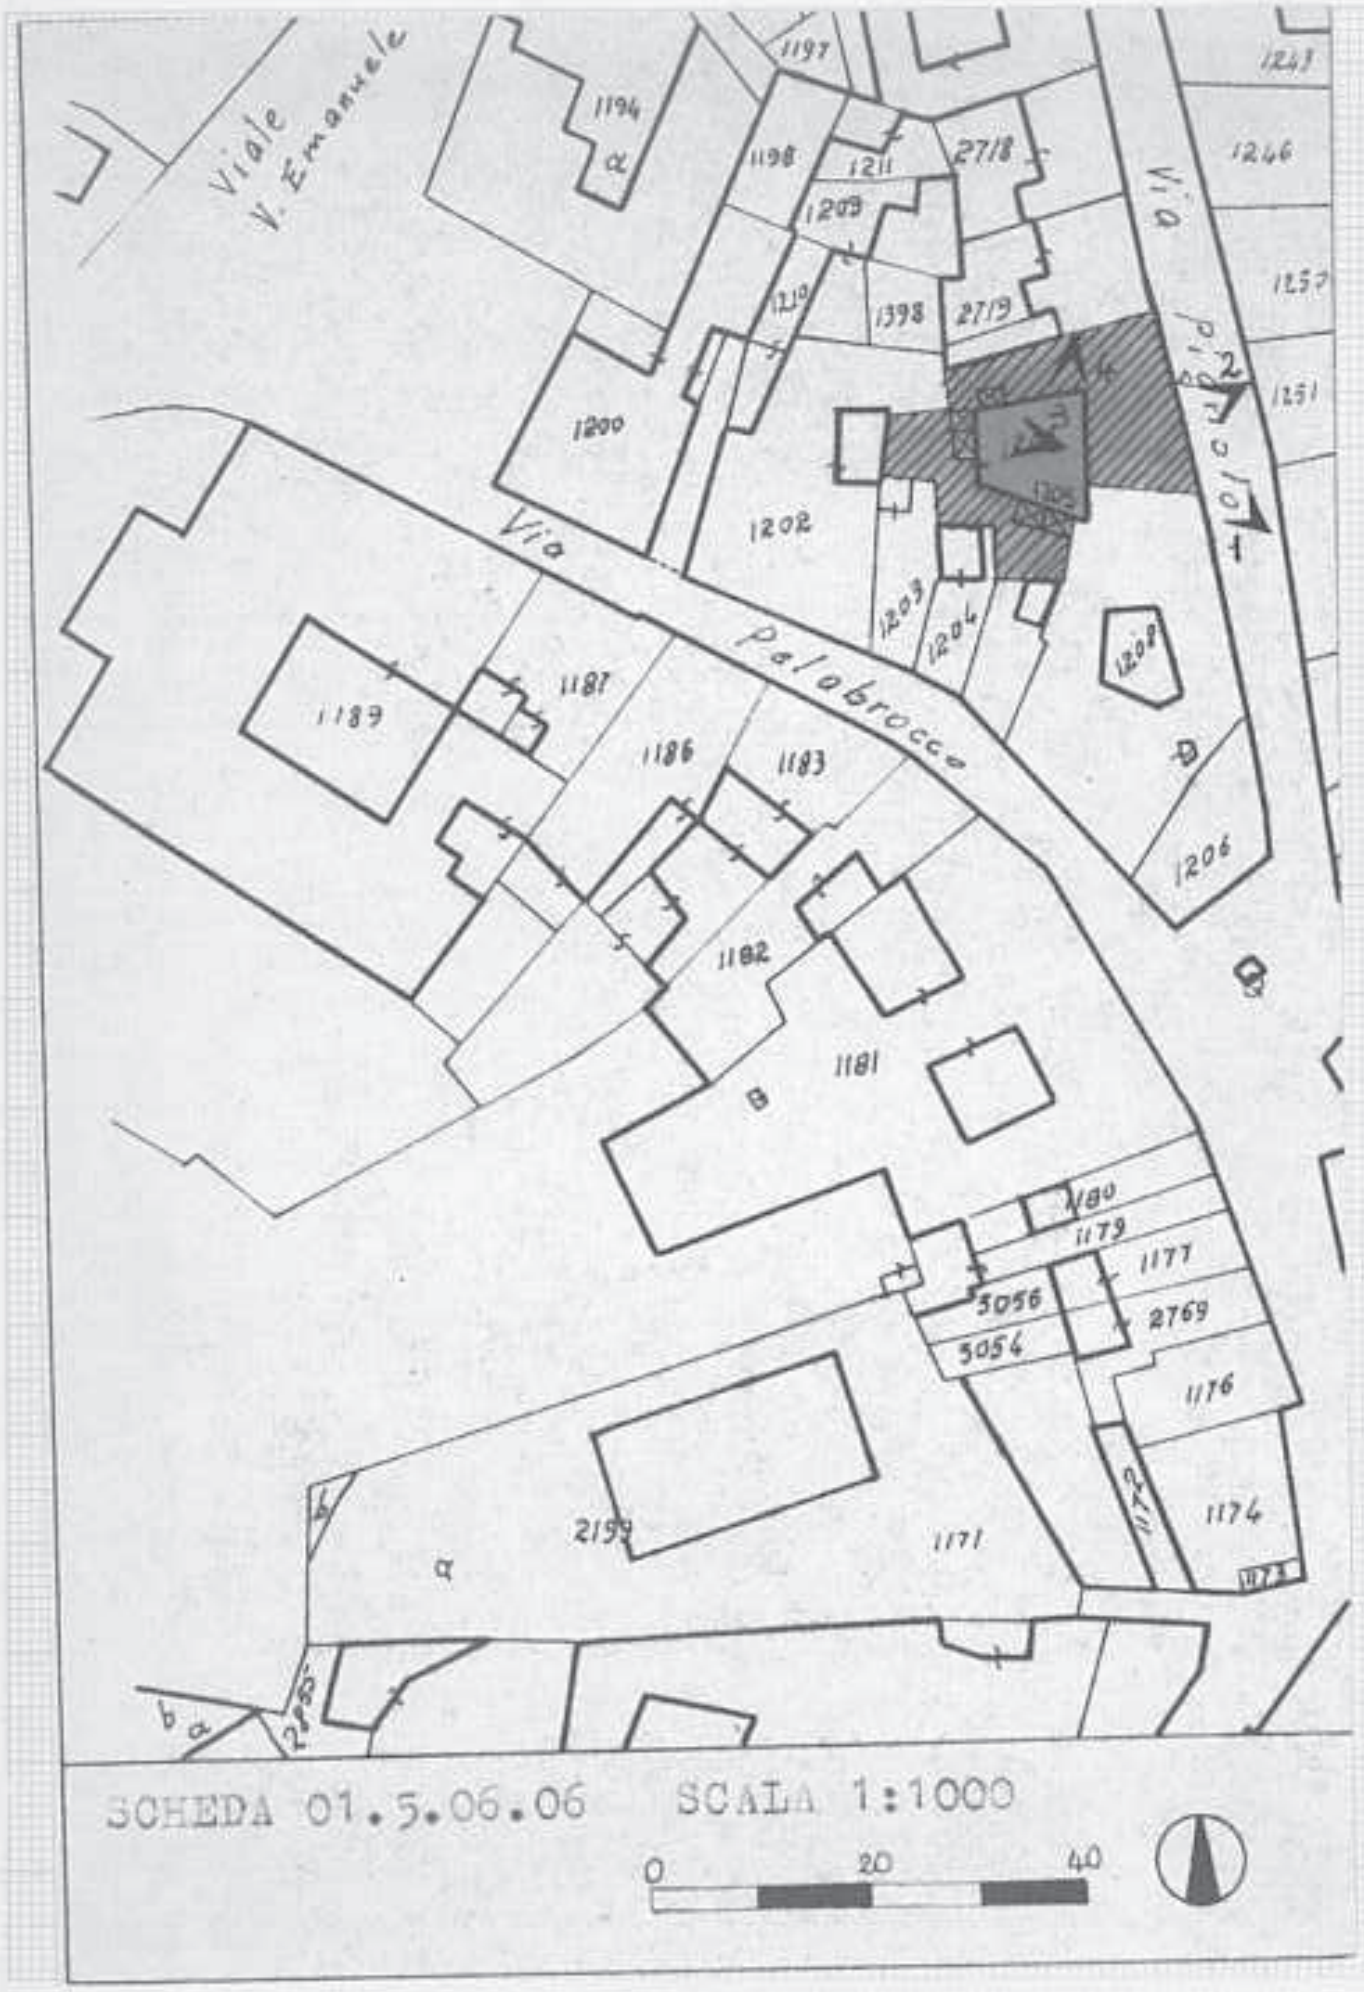
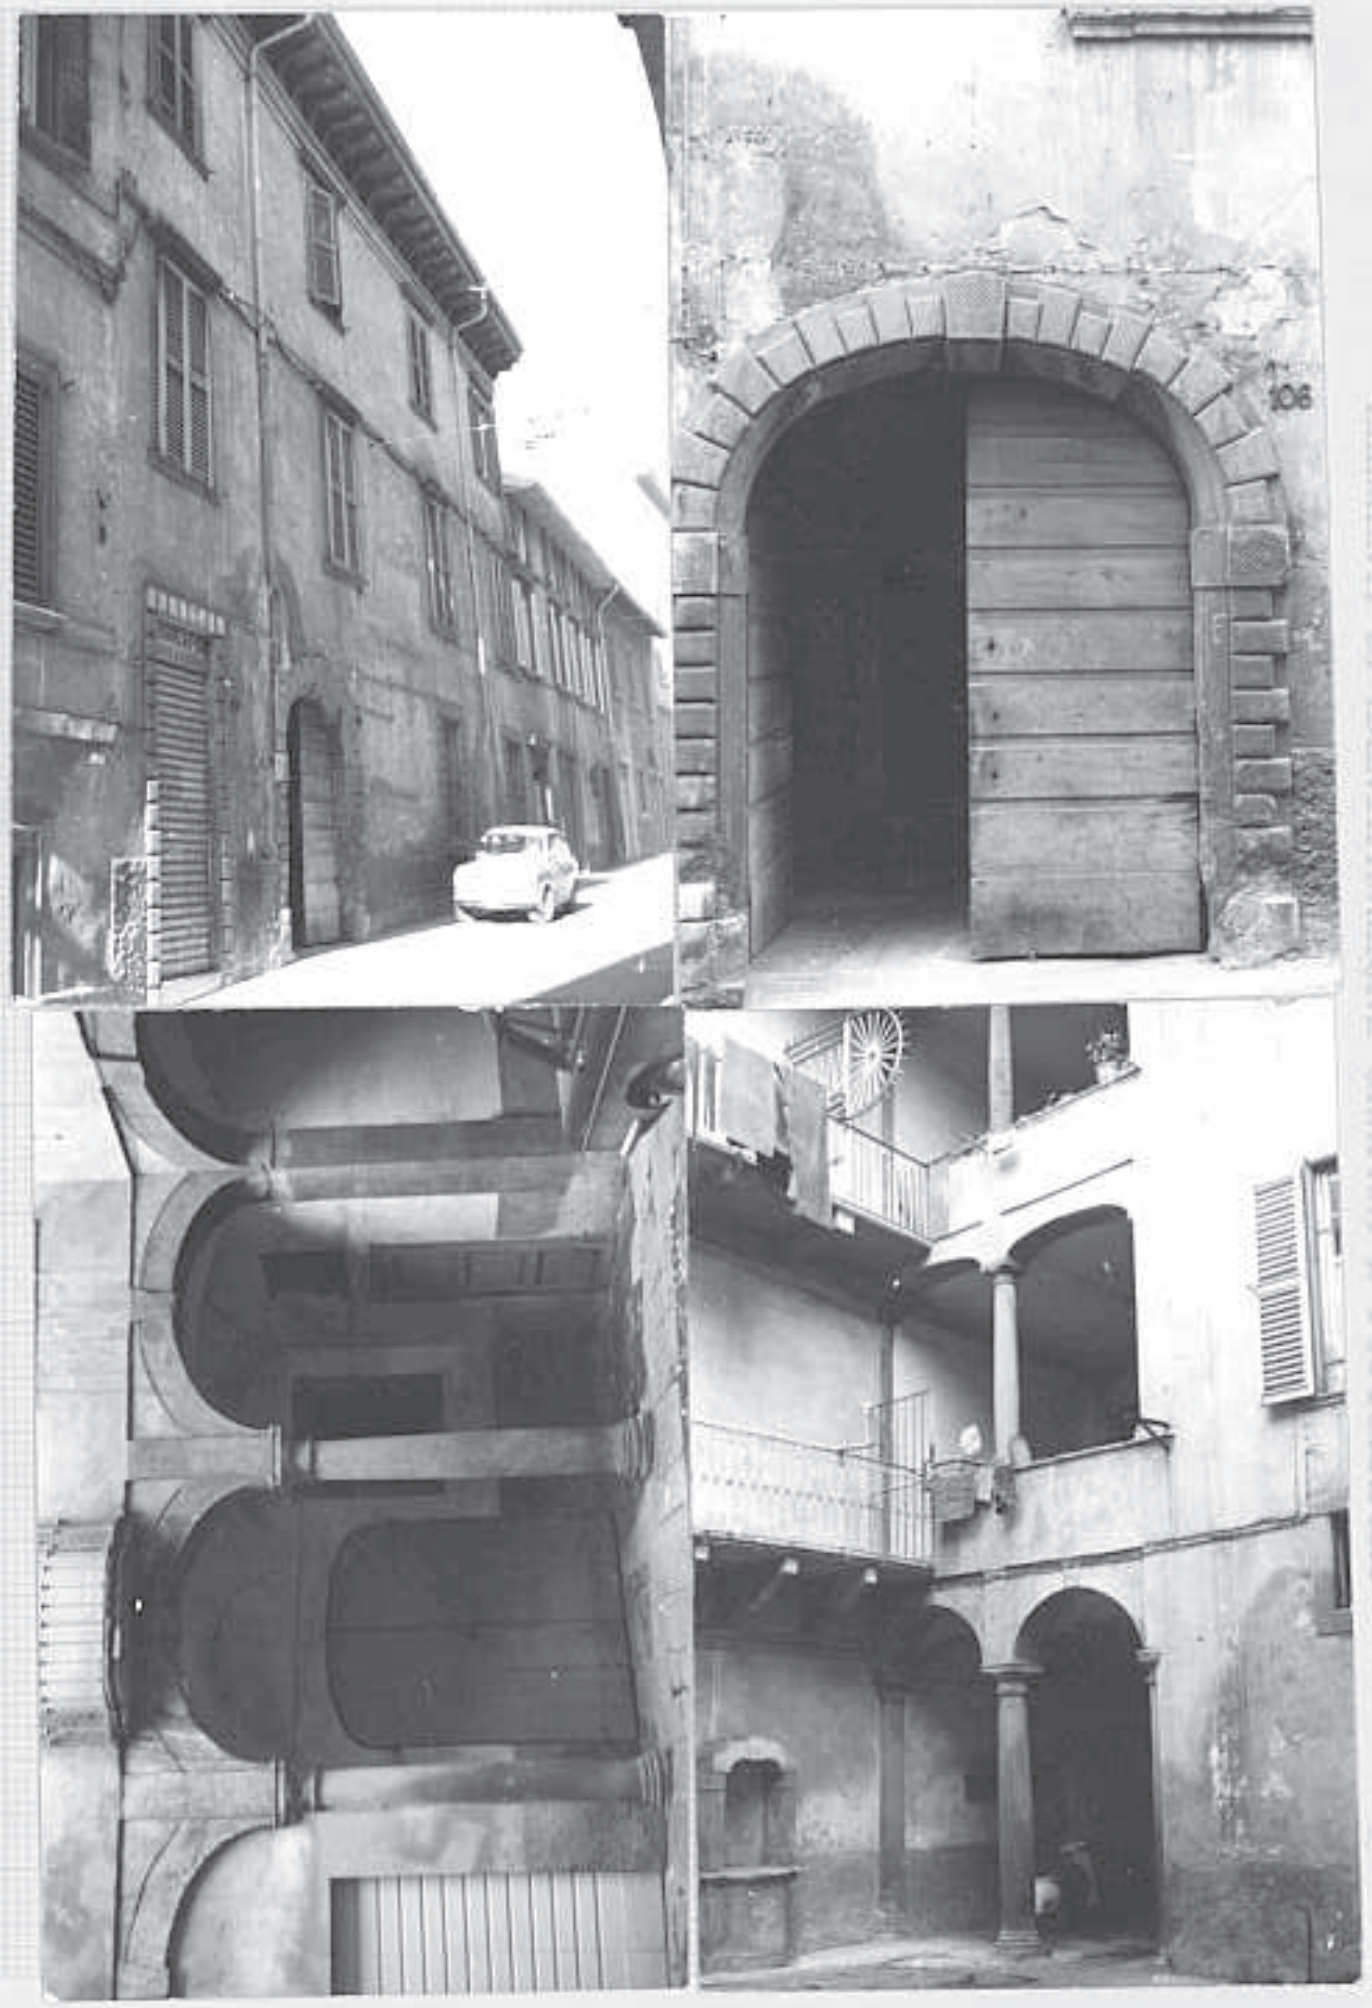
Parziale chiusura del portico.

Portale d'ingresso e finestre esterne al piano terra in pietra bugnata. Gronda su strada con mensole di legno. Androne con copertura a volta a botte ribassata. Nel cortile colonne d'ordine toscano di pietra di Sarnico e archi policentrici. Ballatoi su mensoloni di pietra. Pozzo addossato a un lato del cortile. Nei porticati e nella scala,volte a crociera.

Muratura di pietrame rivestita in intonaco.
Al piano terreno locali con coperture a volta a botte.
Solai in legno.
Tetto con orditura in legno e manto di coppi.

Reintegrazione di portico murato.
Sostituzione di cornici sfaldate.
