COMUNE DI BERGAMO — INVENTARIO DEI BENI CULTURALI E AMBIENTALI — MONUMENTI

DENOMINAZIONE Edificio residenziale — EPOCA sec. XIV - XVI

LOCALITÀ Pignolo — VIA Pelabrocco — N. CIV. 5

NUMERO SCHEDA: 0 1 5 0 6 1 4

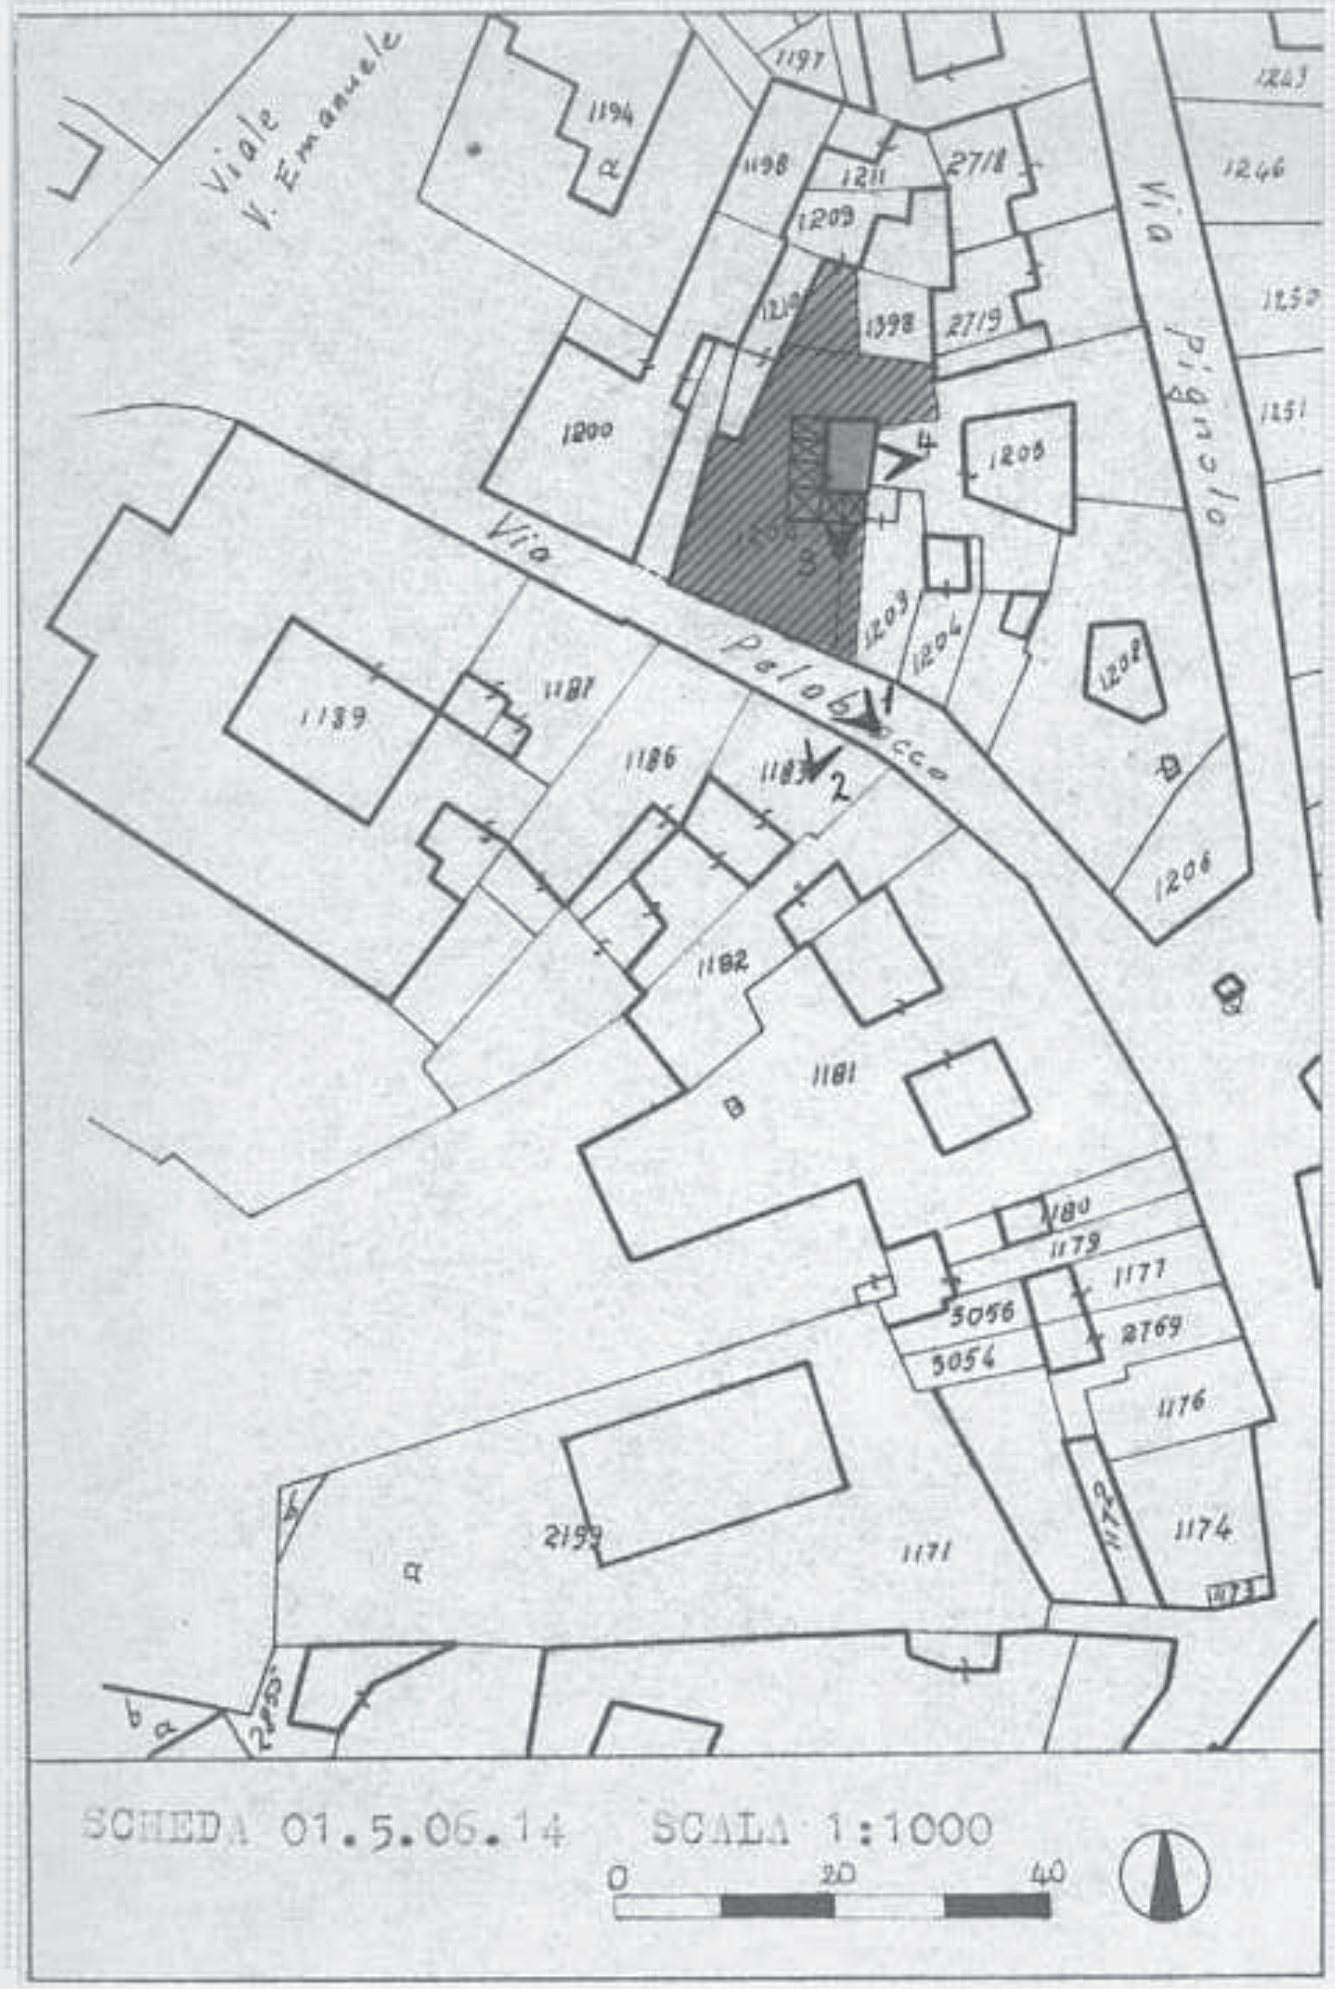
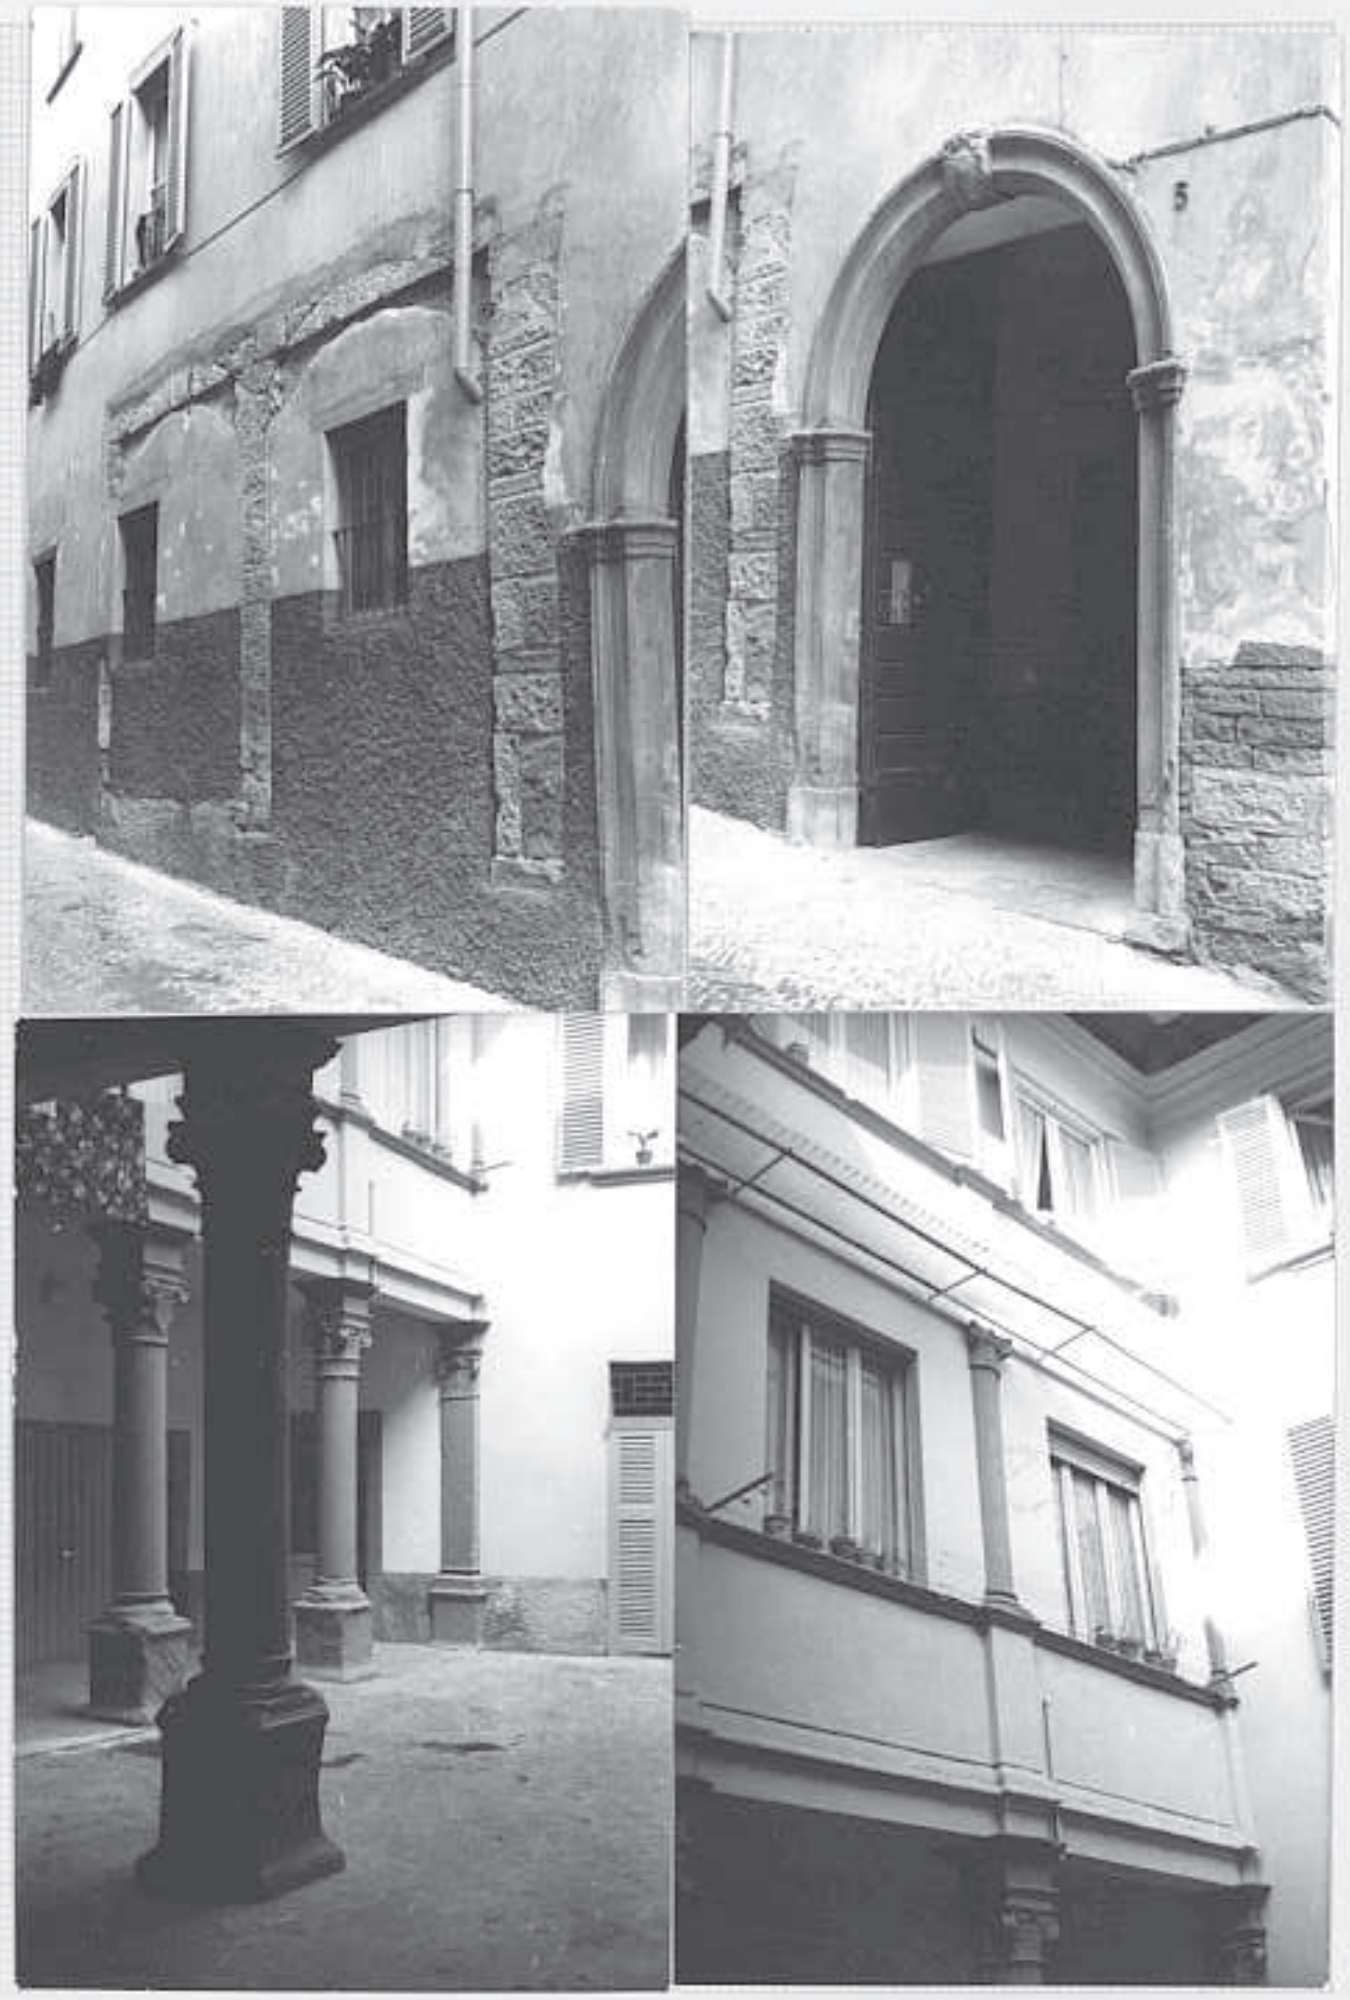
Chiusura quasi totale del loggiato.

Recente restauro globale con creazione di aperture per garages sui lati del cortile.

Sulla strada al piano terreno strutture murarie con archi ribassati medioevali di pietra a vista.
Portale ad arco con contorni in arenaria.
Nel cortile colonne con piedestallo, capitelli lavorati e pulvini.
Cortile lastricato.

Coperture per garages anomale.

Reintegrazione dei loggiati. Liberazione dalla pensilina ondulata di materia plastica trasparente nel cortile.
