**COMUNE DI BERGAMO** — INVENTARIO DEI BENI CULTURALI E AMBIENTALI — MONUMENTI

DENOMINAZIONE Corpo annesso al fianco della chiesa di Bartolomeo sec.XIX

LOCALITÀ Pignolo VIA T.Tasso N. CIV. 11-15

NUMERO SCHEDA 0 1 5 1 2 0 4

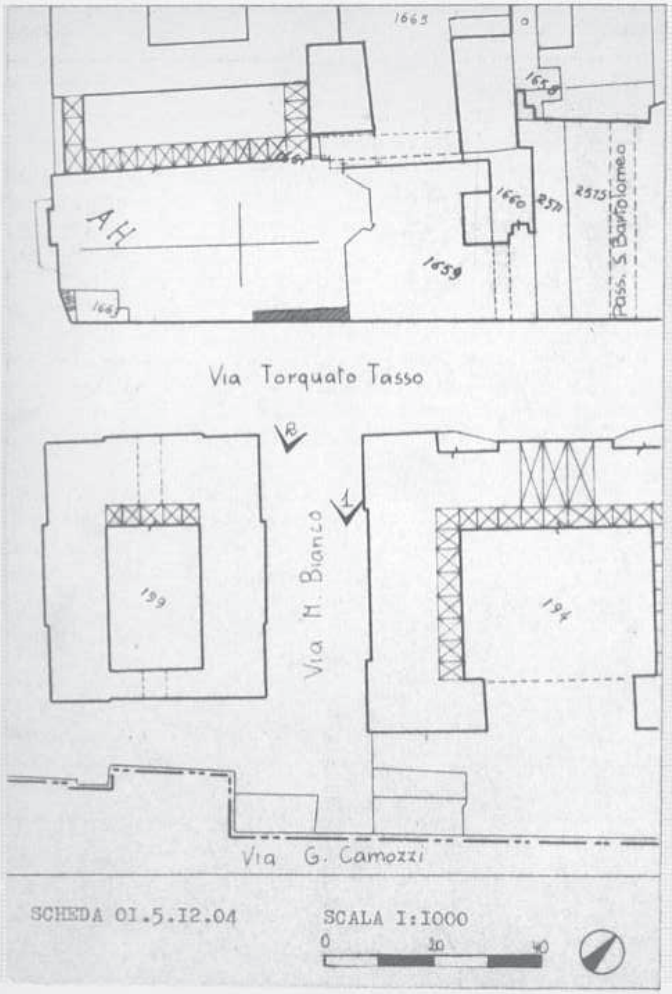
CARATTERISTICHE PARTICOLARI E CONTESTO
Architettura neoclassica,buona
Interno degradato
Dalla copertura sporge il campanile della chiesa di S.Bartolomeo

negozi, attività artigianali, vetrine, insegne, ecc.
Inserimento forzato e fuori scala delle insegne dei negozi

PROPOSTE DI RESTAURO
Eventuale intervento conservativo inserito nel contesto della chiesa
