COMUNE DI BERGAMO — INVENTARIO DEI BENI CULTURALI E AMBIENTALI (prima del 40) — MONUMENTI

DENOMINAZIONE: EDIFICIO RESIDENZIALE — EPOCA: Sec.XVII-XIX-XX

LOCALITÀ: Città Alta - S.Giacomo — VIA: S.Giacomo — N. CIV.: 2a-2

NUMERO SCHEDA: 0 2 0 3 2 0 3

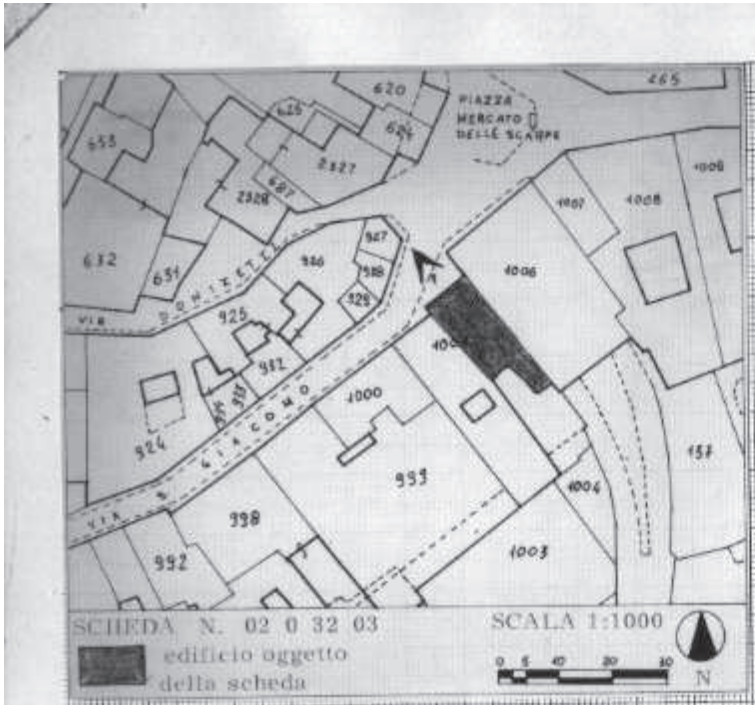
ELEMENTI DI IDENTIFICAZIONE GRAFICA E FOTOGRAFICA

STATO DI CONSERVAZIONE: A Buono, B Mediocre, C Cattivo — STRUTTURA PORTANTE: A X B C — PARTI COMPLEMENTARI: A X B C — COPERTURA: A X C — INTERNO: A X B C — UMIDITÀ: A Inesistente, B Traces, C Rilevante: A X C

Muratura in pietrame. Tetto e solai in legno, manto in coppi. Fronti intonacati. Balconi, finestre, bugnatura in arenaria. Logge chiuse da serramenti in ferro e tapparelle. Alle logge e sulla terrazza del corpo basso, barriere in ferro.

Idrorepellenti alle parti in arenaria. Eliminare i serramenti metallici avvolgibili che chiudono (°)

(b) il portico. Fronte sud: ripristinare la tipologia originaria.
