COMUNE DI BERGAMO — INVENTARIO DEI BENI CULTURALI E AMBIENTALI — MONUMENTI

DENOMINAZIONE Edificio residenziale — EPOCA XVII-XIX-XX(prima'40) — NUMERO SCHEDA 0 2 0 3 2 2 3

LOCALITÀ Città Alta - S.Giacomo — VIA S.Giacomo — N. CIV. 34

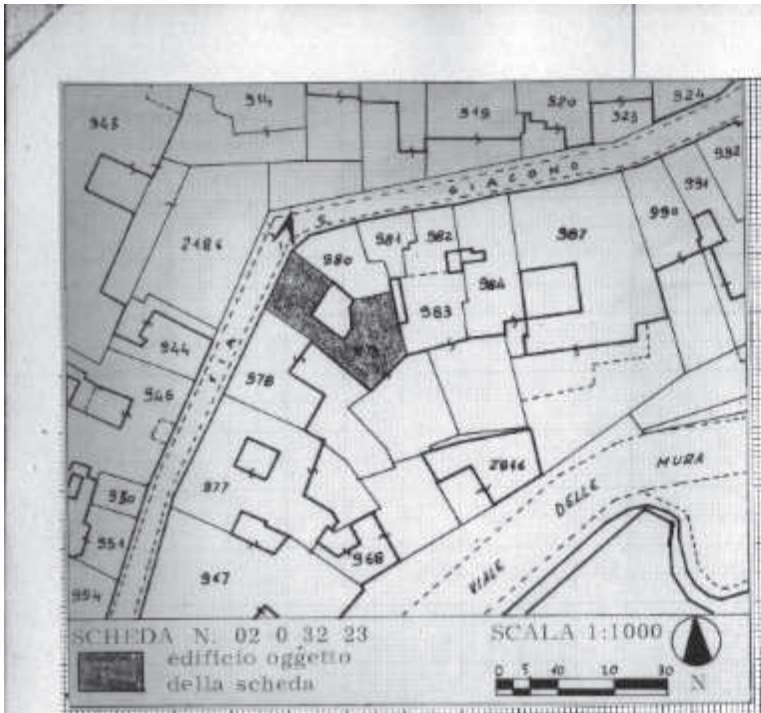
ELEMENTI DI IDENTIFICAZIONE GRAFICA E FOTOGRAFICA

OSSERVAZIONI Corpo di fabbrica a 2 piani ampie fessurazioni nella muratura di confine con la proprietà a sud-ovest. Il muro di sostegno del (&)

PROPOSTE DI RESTAURO Valutare l'eventualità della demolizione del vestibolo edificato sul cortile. Interventi di restauro statico sul fronte sud-ovest.
