COMUNE DI BERGAMO — PIANO PARTICOLAREGGIATO A CONTENUTO PAESISTICO DEI COLLI — INVENTARIO DEI BENI CULTURALI AMBIENTALI — MONUMENTI

DENOMINAZIONE: edificio residenziale con rustico — EPOCA: sec. XVIII?

LOCALITÀ: Piegna — VIA: Marieni — N. CIV.: 13

NUMERO SCHEDA: 0 3 2 0 8 0 3

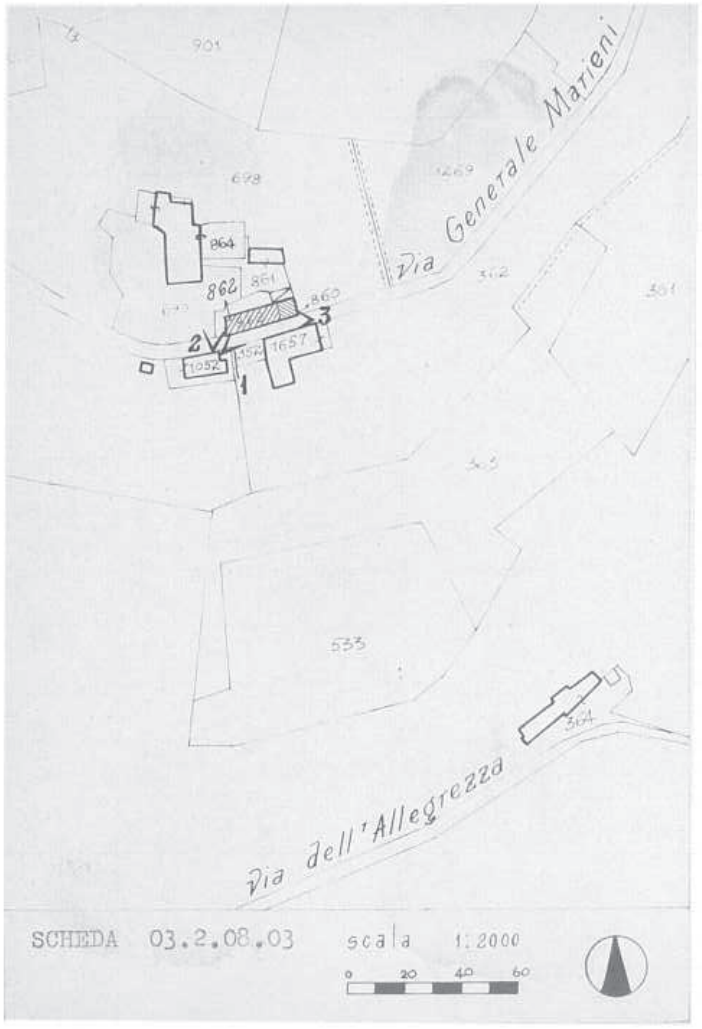
gronda sporgente sostenuta da men
sole di legno
spigolo arrotondato di pietra al
l'angolo sud-ovest
a ovest gradonata d'accesso alla
villa
paracarri aderenti al fronte su
strada
