COMUNE DI BERGAMO — PIANO PARTICOLAREGGIATO A CONTENUTO PAESISTICO DEI COLLI — INVENTARIO DEI BENI CULTURALI AMBIENTALI — MONUMENTI

DENOMINAZIONE: cascina - parte residenziale — EPOCA: sec. XVII

LOCALITÀ: Fontana — VIA: di Mezzo — N. CIV.: 36

NUMERO SCHEDA: 0 3 3 0 1 1 8

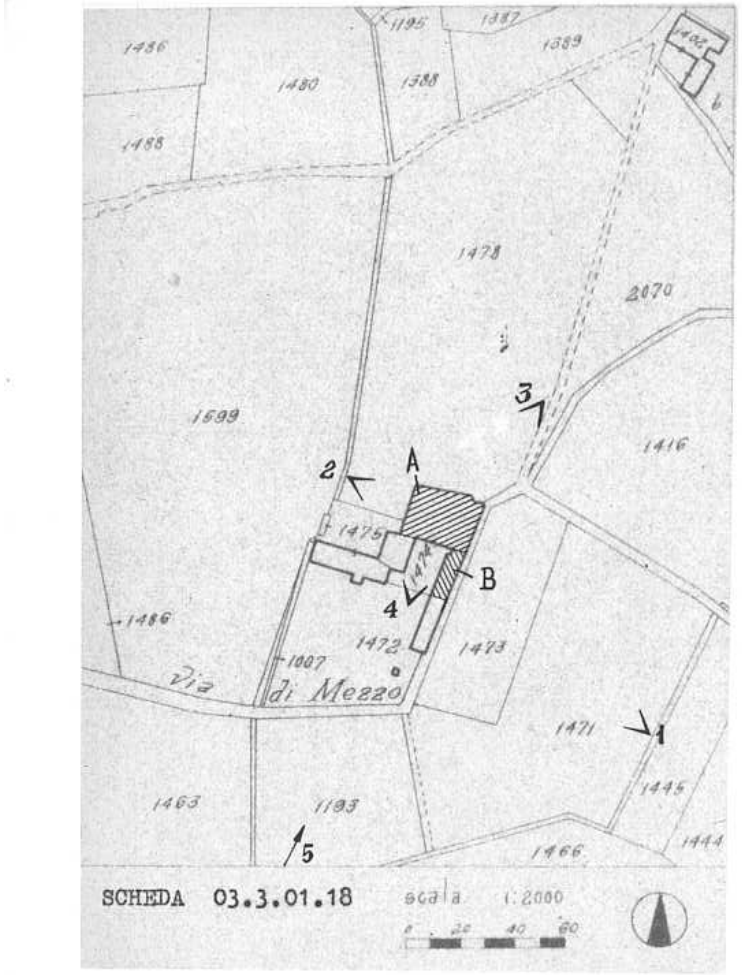
1977: crollo loggiati corpo A

OSSERVAZIONI: interessante esempio, in rovina, di dimora campestre

ripristinare lo spigolo in pietra nel muro di cinta del brolo
