**Restauro lavatoi di via Mario Lupo e di via Borgo Canale**

B - Lavatoio di via Borgo Canale

PROGETTO DI RESTAURO: Relazione tecnico illustrativa

**LAVATOIO STORICO DI VIA BORGO CANALE  
BERGAMO**

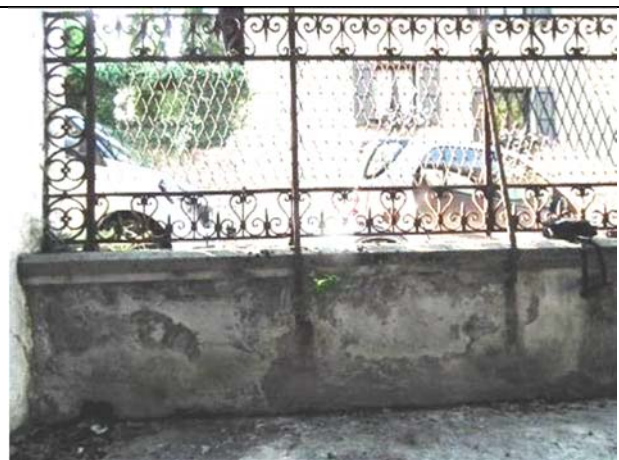
*Dettaglio lato interno del muro*

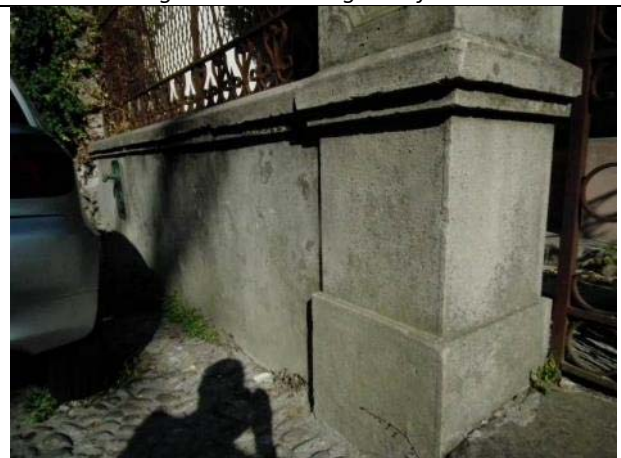
*Dettaglio zoccolo esterno colonna di ingresso sx*

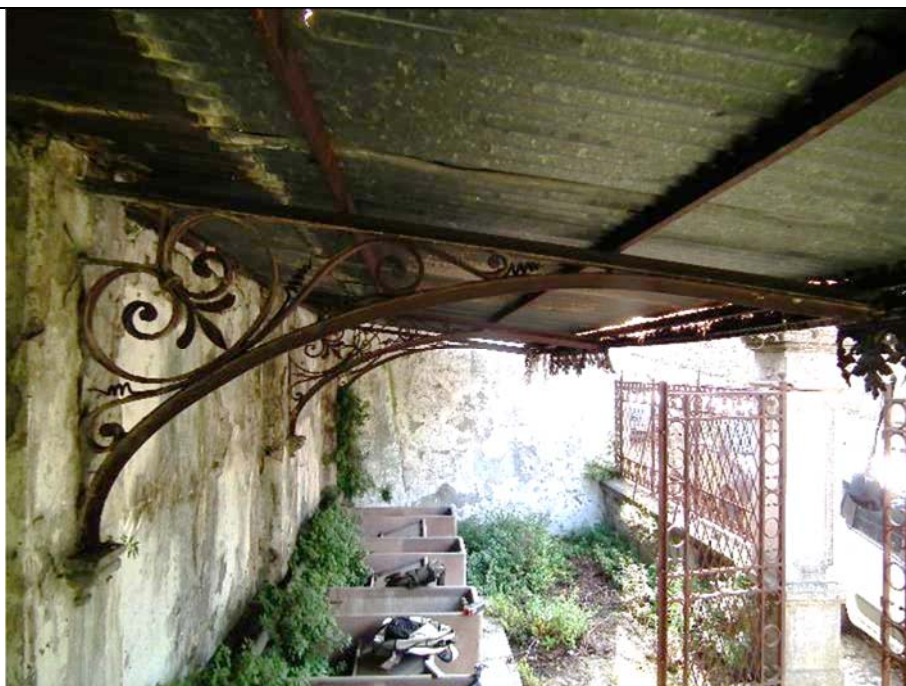
*Scorcio dell'intradosso copertura*

La copertura, realizzata con una singola falda ordita a sbalzo dalla parete nord del lavatoio e sostenuta da 4 pregevoli mensole composte da profilati a "T" e in piatto finemente lavorati e sagomati a riprodurre esili volute floreali, presenta gravi problemi di conservazione sia a livello del manto di rivestimento che delle strutture portanti.

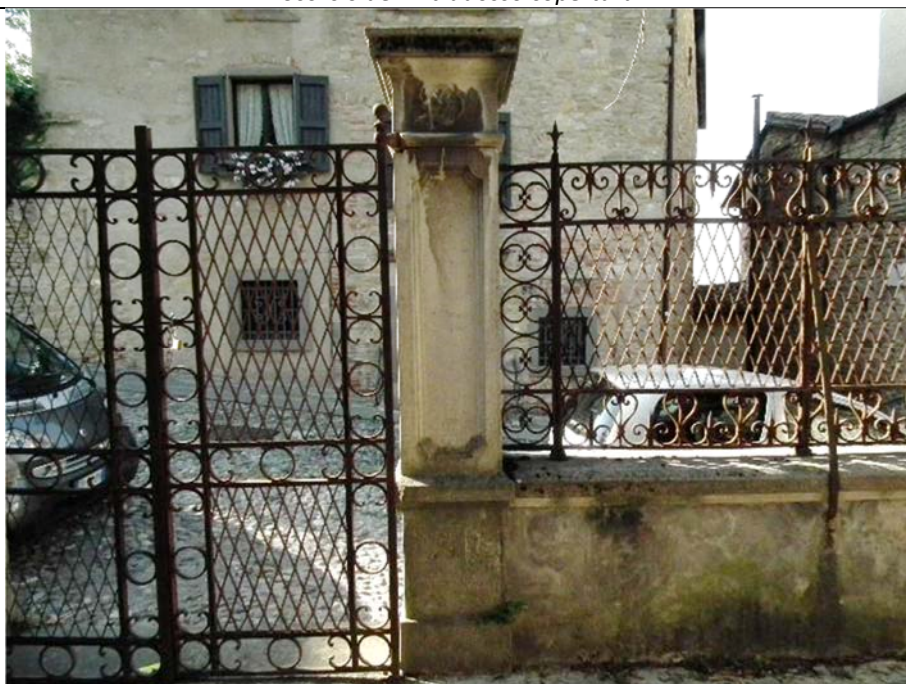
*Scorcio della barriera metallica su via Borgo Canale*

La recinzione su via Borgo Canale presenta anch'essa estesi fenomeni di degrado e/o dissesto che rendono necessari ed urgenti interventi di riparazione e conservazione degli elementi. Tutti gli elementi metallici risultano fortemente ossidati con locali fenomeni di forte riduzione della sezione.

Gli elementi in ferro che compongono la recinzione esterna, compresa la cancellata dell'ingresso centrale, saranno sottoposti a una pulitura con impiego di spazzole leggermente abrasive e/o con applicazione locale di soluzione di EDTA sale bisodico e tetrasodico, per l'asportazione dei depositi di corrosione e di patine, avendo cura di proteggere con idonei teli le strutture murarie adiacenti.

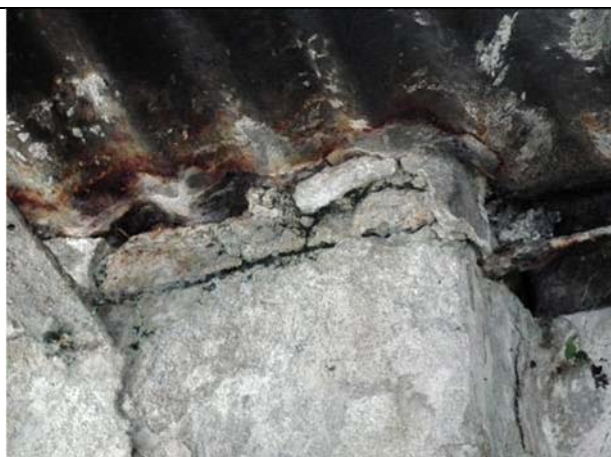
*Dettaglio della zona di appoggio del manto sulla mensola*

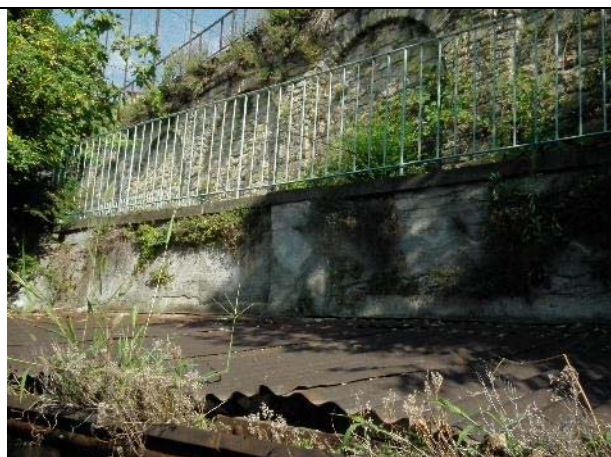
*Dettaglio delle lamiere di estradosso*

Il progetto prevede dunque l'integrale sostituzione dell'attuale manto di copertura in lamiera ondulata, con un nuovo sistema basato sull'impiego di lastre aggraffate in zinco-titanio, pressoché esenti da problemi di ossidazione/degrado, impostate su un piano continuo sottostante in pannelli di legno compensato marino di 10mm di spessore, avvitati sulla sottostruttura metallica.

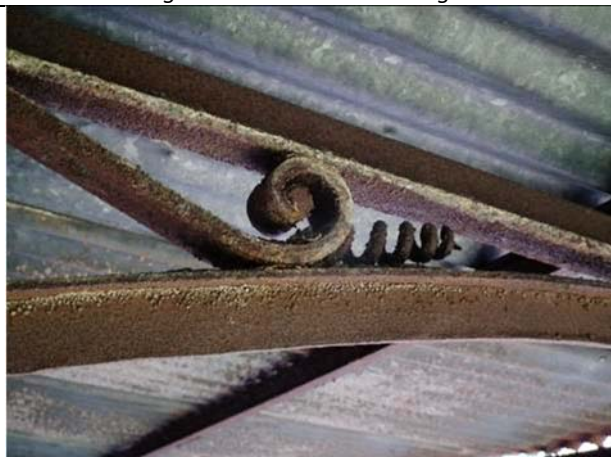
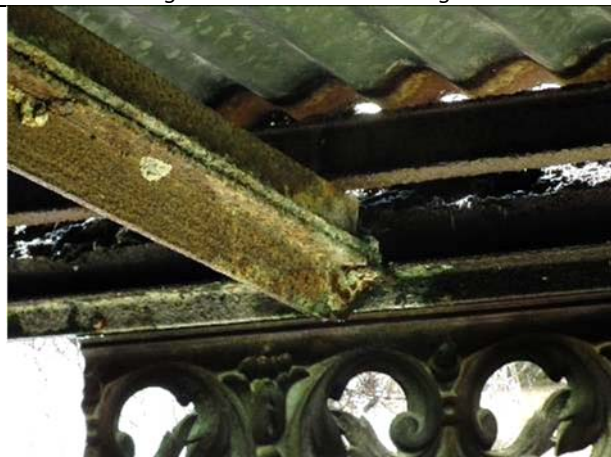
*Dettaglio delle mensole di copertura*

Gli elementi in ferro che compongono la struttura portante della copertura saranno sottoposti a una pulitura con impiego di spazzole leggermente abrasive e/o con applicazione locale di soluzione di EDTA sale bisodico e tetrasodico, per l'asportazione dei depositi di corrosione e di patine, avendo cura di proteggere con idonei teli le strutture murarie adiacenti.

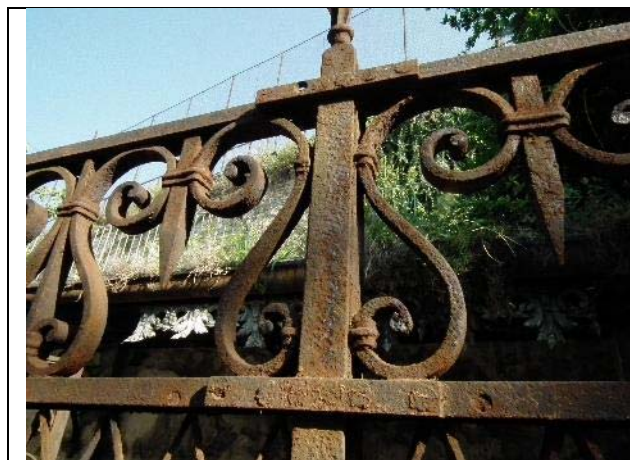
*Dettaglio della barriera metallica*

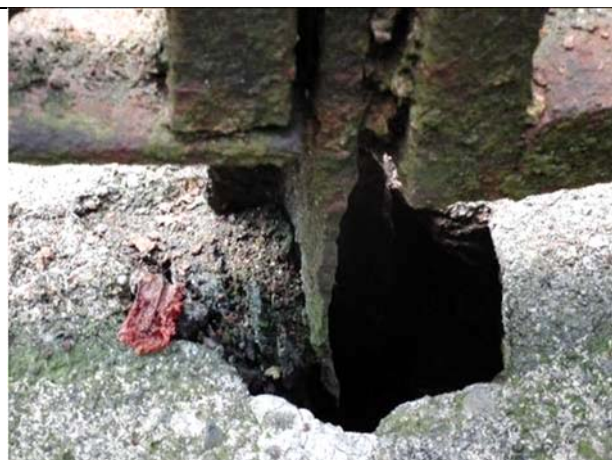
L'ossidazione sta creando consistenti problemi anche a livello delle zanche di innesto delle due ante del cancello sulle colonne in cemento. Per via dell'azione meccanica di espansione indotta sui blocchi di cls dagli ossidi prodotti nel corso della corrosione si registrano problemi seri di rottura e/o dislocazione dei blocchi lapidei. Tale fenomeno, abbinato all'azione statica e dinamica indotta

*Dettaglio di un innesto del montante della recinzione*

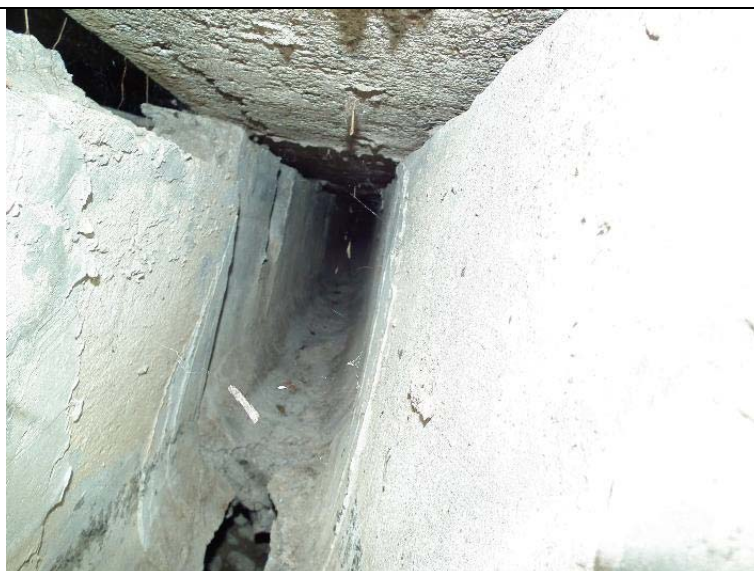
*Dettaglio del canale di gronda sotto pavimento*

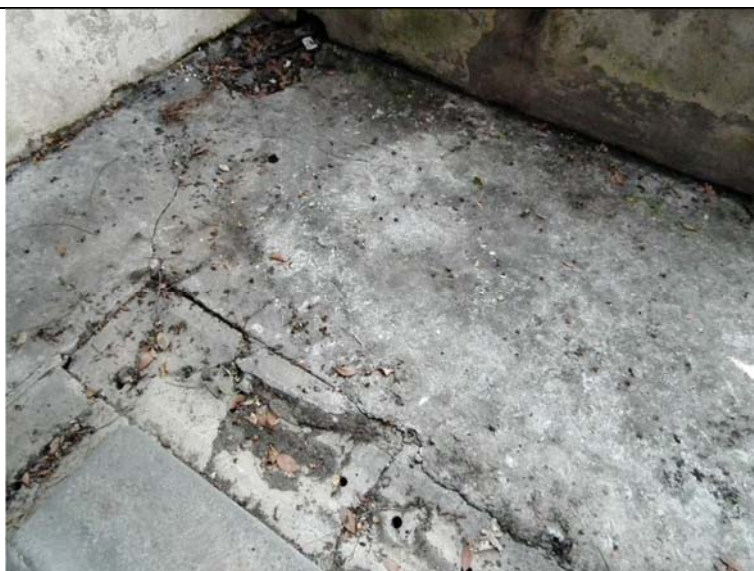
*Dettaglio del battuto di cemento e delle lastre forate di chiusura del canale di gronda esterno*

Il battuto di cemento che costituisce la pavimentazione esterna del lavatoio presenta una diffusa condizione di degrado con consistenti depositi di materiale organico e particolato, estesa presenza di vegetazione infestante, numerose fessure e fenomeni di erosione superficiale con esposizione e perdita dell'inerte.

- la parziale sostituzione delle lastre forate di cls di chiusura del canale che risultano rotte e non recuperabili, con nuovi elementi prefabbricati di caratteristiche analoghe;
- verifica e pulizia del canale sotto pavimento con sistemazione del pozzetto interrato;
- demolizione del pavimento esistente in battuto di cemento;
- formazione di nuovo pavimento in calcestruzzo con inerte a vista (rif. Immagini di riferimento allegate);

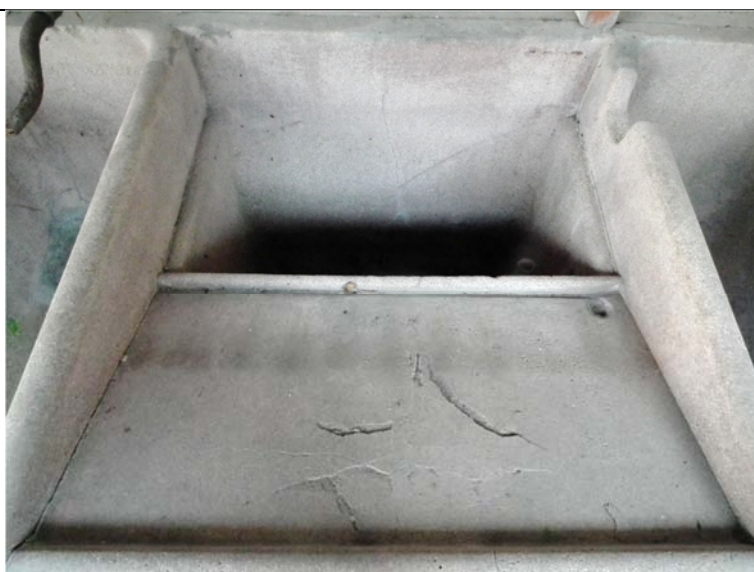
Lo stato di conservazione del lavatoio risulta scadente, con le vasche di graniglia che in diversi punti presentano evidenti fenomeni di fratturazione e di scagliatura derivati in parte da alcuni assestamenti del terreno sottostante ed in parte dal fenomeno di 'spalling' indotto dalla corrosione delle armature metalliche interne dei manufatti.

*Dettaglio di uno dei lavatoi in cemento oggetto di intervento*

Gli elementi in ferro delle vasche saranno sottoposti a una pulitura mediante spazzole leggermente abrasive e/o con applicazione di soluzione di EDTA sale bisodico e tetrasodico, per l'asportazione dei depositi di corrosione e di patine.

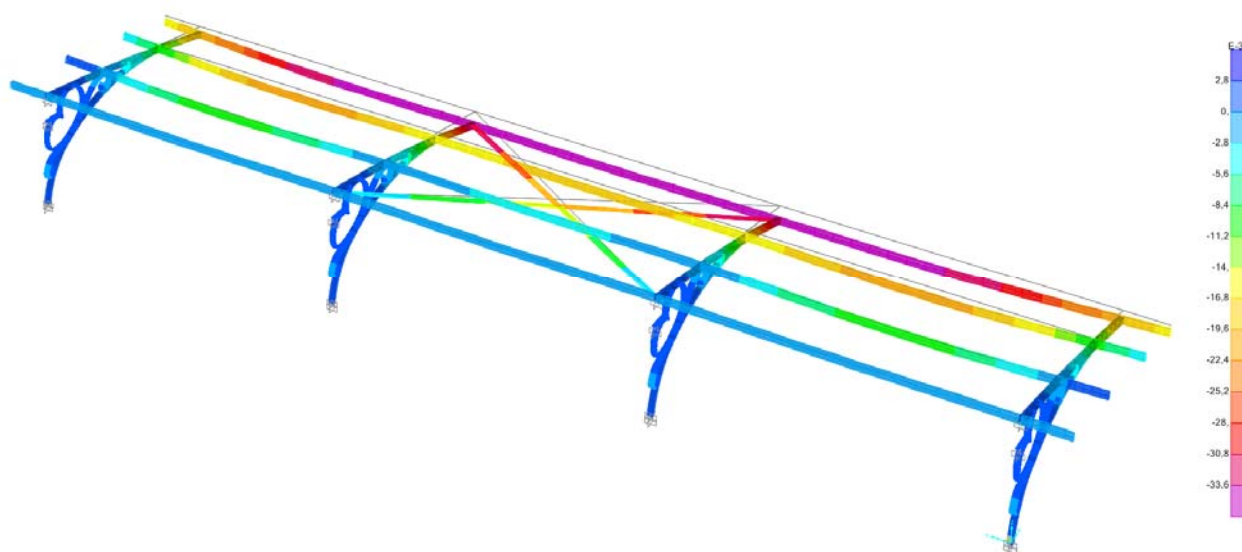
*Combinazione statica allo SLE rara – Deformata elastica della struttura [mm]*

L'abbassamento in punta della falda in SLE si è ridotto dagli iniziali 57mm agli attuali 33mm.
