Restauro lavatoi di via Mario Lupo e di via Borgo Canale

A - Lavatoio di via Mario Lupo

PROGETTO DI RESTAURO: Relazione tecnico illustrativa

**PROGETTO DEFINITIVO DEGLI INTERVENTI DI RESTAURO E RIQUALIFICAZIONE
RELAZIONE TECNICO-ILLUSTRATIVA**

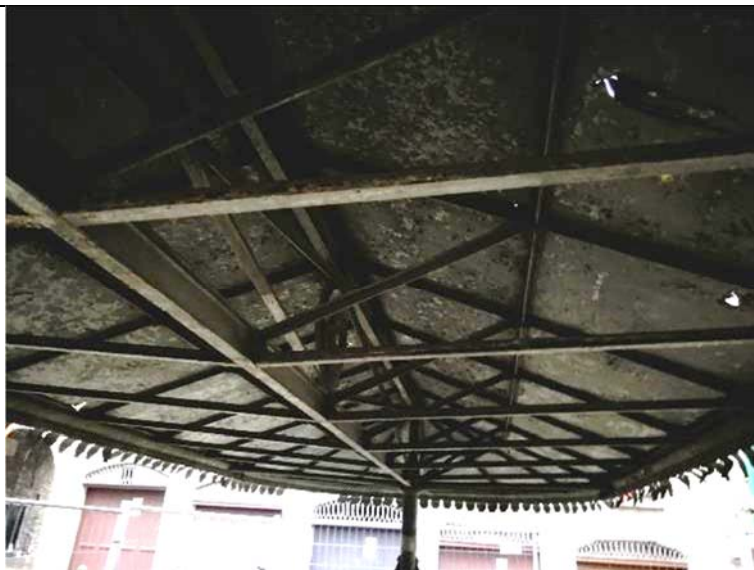
Scorcio dell'intradosso della copertura

Sia il manto di rivestimento che la sottostruttura presentano estesi e gravi fenomeni di degrado e di dissesto che ne pregiudicano la funzionalità e la stabilità.

Per quanto concerne la copertura del lavatoio si prevede la sostituzione delle lamiere metalliche degradate del manto e del canale di gronda, oggi pesantemente compromessi e non recuperabili. Le attuali lamiere in ferro verniciato saranno sostituite con nuove lastre aggraffate in zinco-titanio, pressoché esenti da problemi di ossidazione/degrado, sagomate in coerenza con l'attuale configurazione di estradosso delle falde al fine di garantire una continuità estetica con l'attuale situazione.

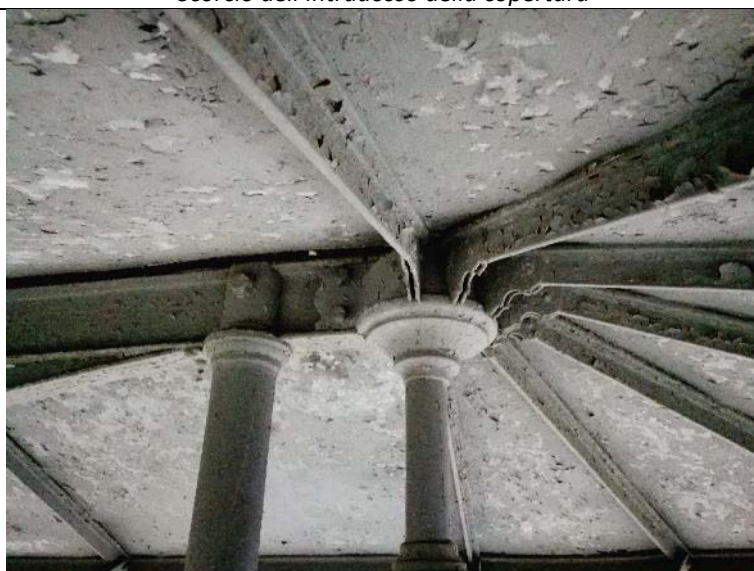
Dettaglio dei supporti montanti di estremità della copertura

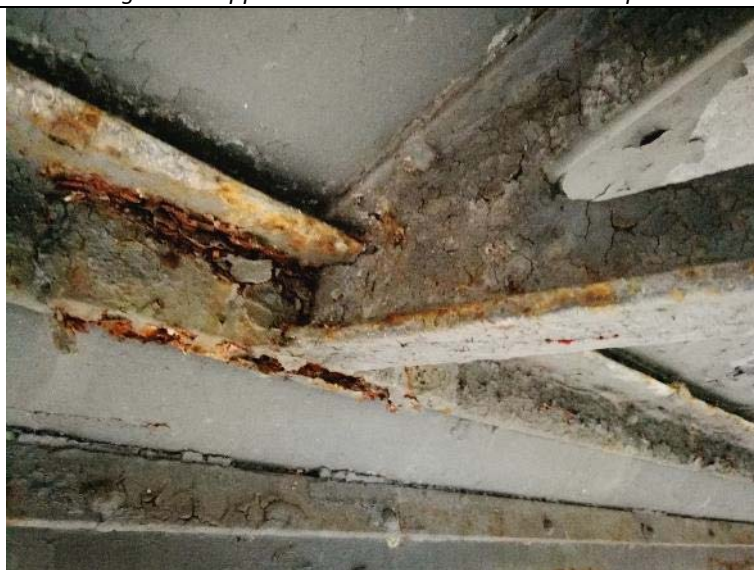
Dettaglio di un nodo della struttura di sostegno della copertura

- Verifica puntuale delle condizioni di degrado dei diversi elementi metallici che costituiscono la struttura portante con conseguente locale integrazione delle sezioni metalliche degradate e/o non verificate mediante sostituzione e/o affiancamento con nuovi elementi di caratteristiche analoghe.

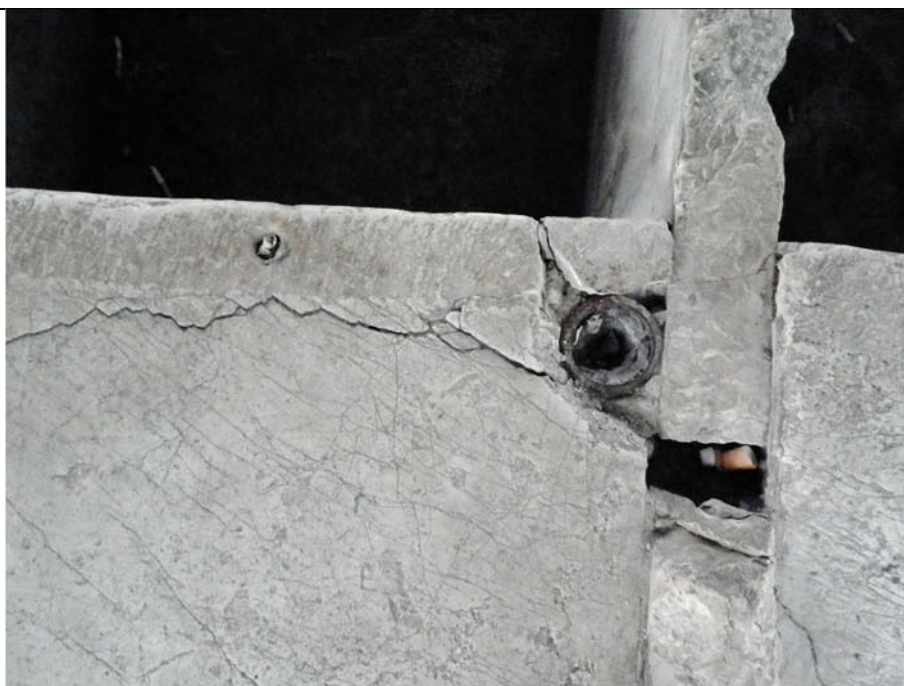
Dettaglio di una delle vasche oggetto di intervento in corrispondenza del setto in pietra di separazione e del tubo metallico di sfioro

Si procederà quindi con le operazioni di microstuccatura delle fessurazioni e di stuccatura delle lacune e delle diverse soluzioni di continuità presenti con malte compatibili opportunamente campionate, e la successiva pulitura e revisione cromatica dei bordi di stuccatura.

Gli elementi in ferro delle vasche saranno sottoposti a una pulitura mediante spazzole leggermente abrasive e/o con applicazione di soluzione di EDTA sale bisodico e tetrasodico, per l'asportazione dei depositi di corrosione e di patine.

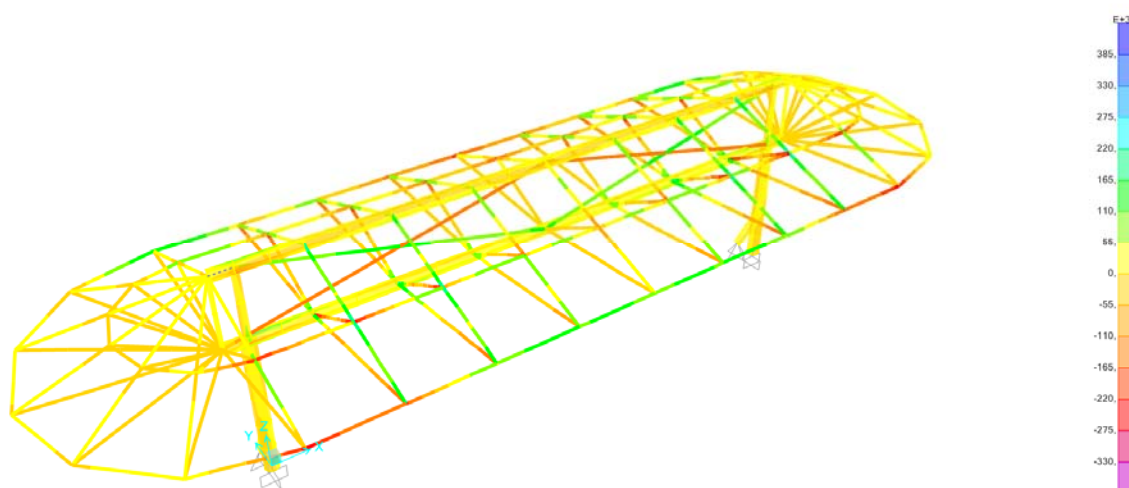
Combinazione statica allo SLU - Diagramma sforzo combinato di Von Mises SVM [N/mm²]

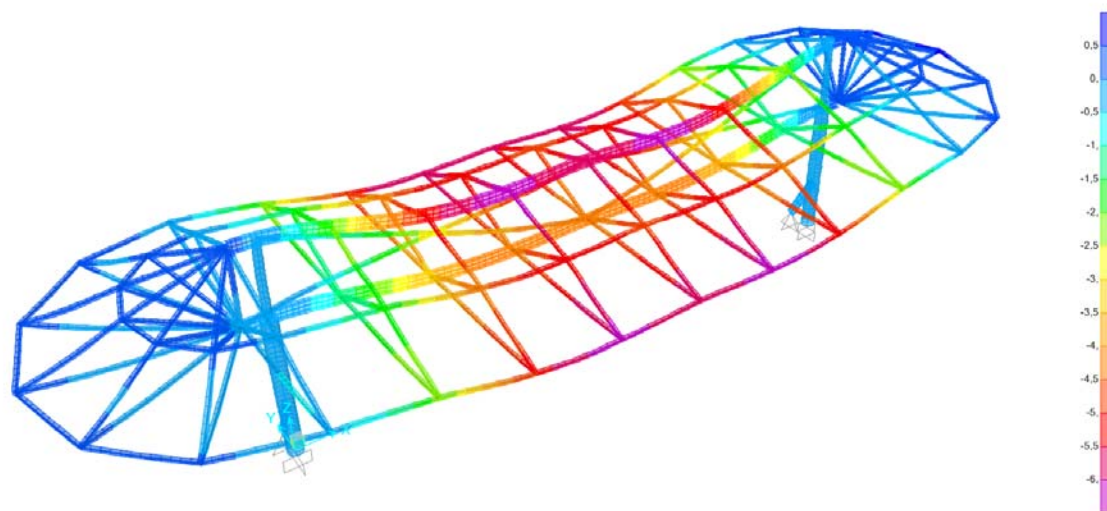
Combinazione statica allo SLE rara – Deformata elastica della struttura [mm]

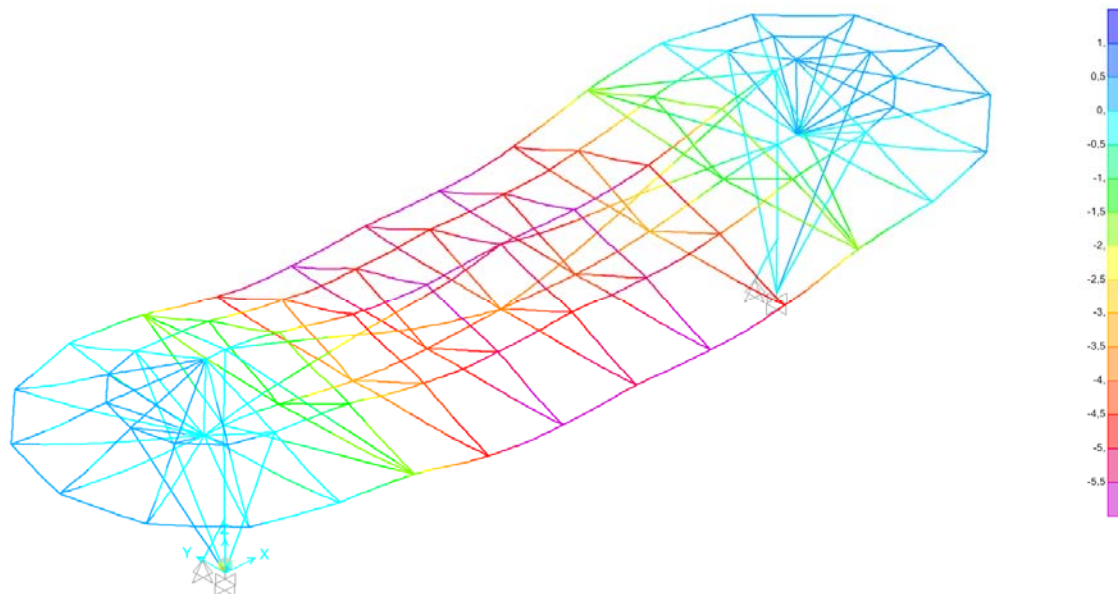
Combinazione statica allo SLE rara – Deformata elastica della struttura [mm]

L'abbassamento in punta della falda in SLE si è ridotto dagli iniziali 6.5mm agli attuali 5.5mm.

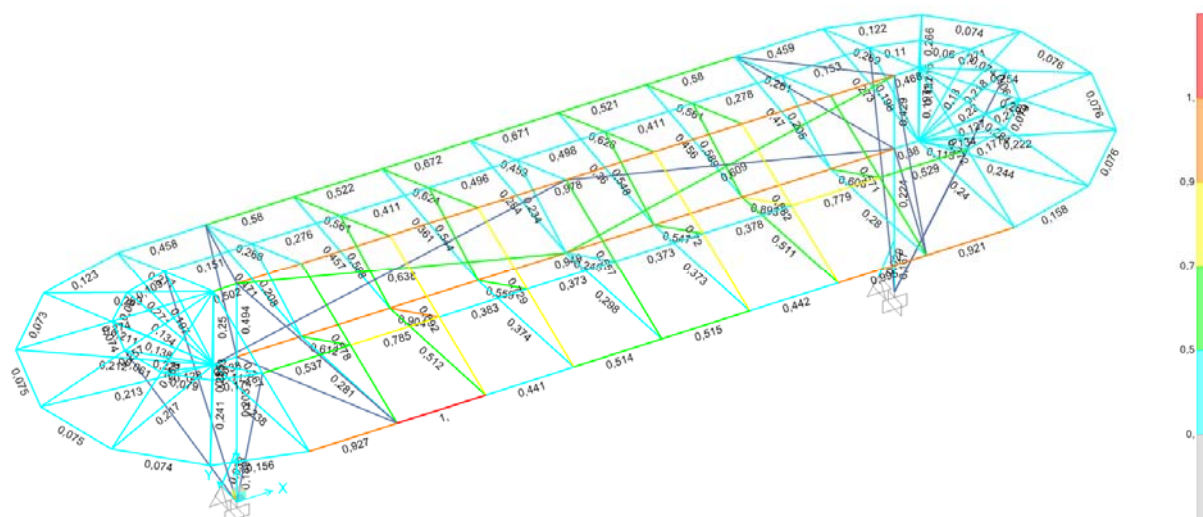
Mappatura di sintesi delle verifiche condotte con tasso di sfruttamento degli elementi

Come è desumibile dalle mappature sopra riportate gli elementi risultano verificati.
