**Restauro degli affreschi dell'ex Chiesa di Sant'Agostino - Lato Nord
Bergamo**

Gerso Restauro Opere d'Arte S.r.l.

RELAZIONE DI FINE LAVORI

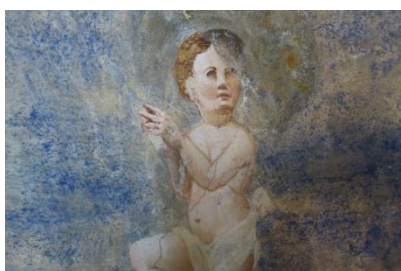
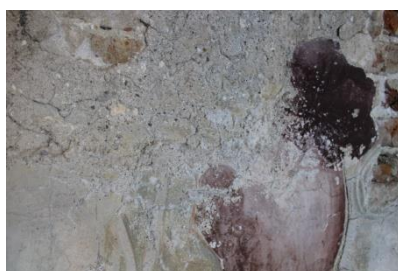
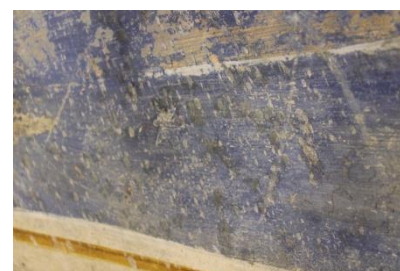
- **Superfici affrescate** risalente a diverse epoche storiche (dal Trecento alla fine del Cinquecento) con finiture realizzate a buon fresco, finiture a mezzo fresco e decorazioni a calce. Sono formate da diverse unità iconografiche.

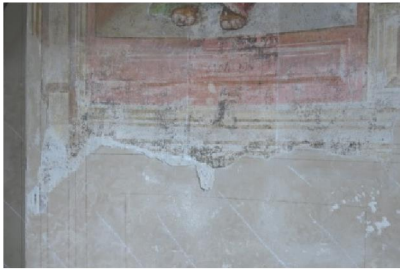
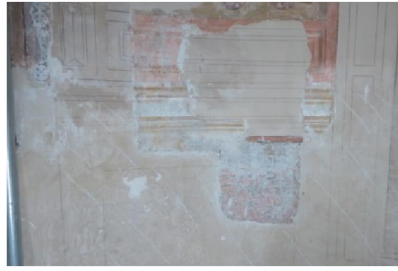
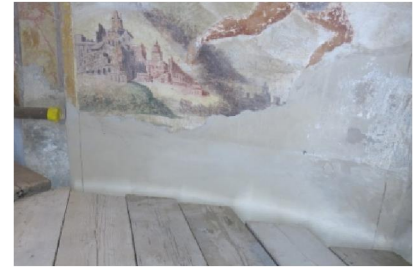
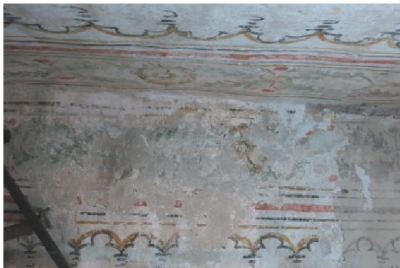
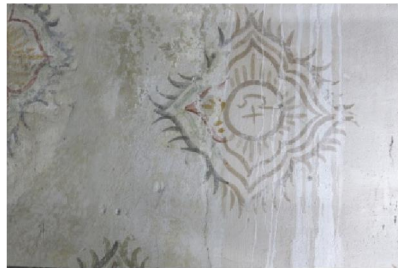
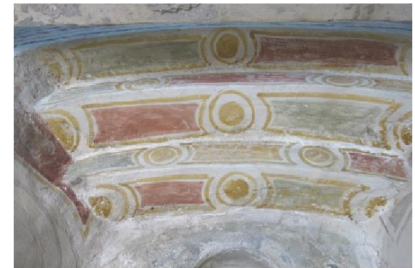
- **Superfici intonacate decorate** (parti alte) eseguite durante il riutilizzo degli ambienti a caserma tra fine 1700-metà 1900. In genere si presentano con decorazioni ripetitive con motivi ornamentali che unificano la decorazione parietale di tutta la chiesa con cromie che impiegano i colori fondamentali rosso-giallo-verdeblu in campo bianco.

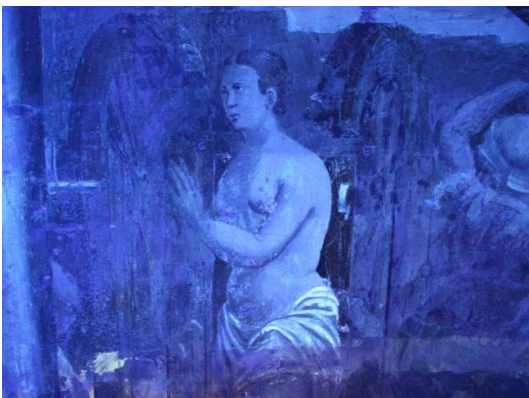
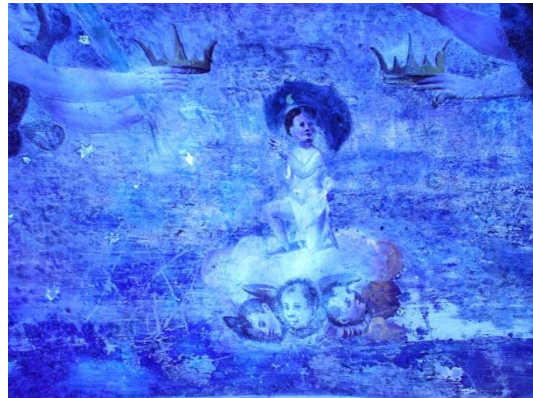
La premessa fondamentale di ogni operazione compiuta è stata innanzitutto l'analisi della documentazione progettuale, lo studio approfondito delle superfici oggetto del restauro e l'esecuzione di saggi, sondaggi, prelievi, campionature ed una campagna fotografica con foto ai raggi ultravioletti. Grazie a quest'ultima è stato possibile individuare le ridipinture dagli strati originali, in modo che l'intervento di pulitura, fosse eseguito in modo adeguato.
