1 2 3 4 5 6 7 8 9									1 2 3 4 5 6 7 8 9									1 2 3 4 5 6 7 8 9											
COMUNE DI BERGAMO									PIANO PARTICOLAREGGIATO A CONTENUTO PAESISTICO DEI COLLI									INVENTARIO DEI BENI CULTURALI AMBIENTALI									MONUMENTI		
DENOMINAZIONE edificio residenziale									EPOCA sec. XIV - XX									NUMERO SCHEDA											
LOCALITÀ VIA del Celtro									N. CIV. 14									0 4 1 0 2 1 1											
CATASTO Valle d'Astino, F 11-12, mp 715, 716									USO ATTUALE abitazione (corpo A)																				
I - STRUTTURA PORTANTE <input checked="" type="checkbox"/> B C			II - PARTI COMPLEMENTARI <input checked="" type="checkbox"/> B C			III - COPERTURA <input checked="" type="checkbox"/> B C			IV - INTERNO <input checked="" type="checkbox"/> B C			V - UMIDITÀ <input type="checkbox"/> A <input type="checkbox"/> B <input type="checkbox"/> C			Insistente Tracce Rilevante <input checked="" type="checkbox"/> B C			I <input type="checkbox"/>			GRADO

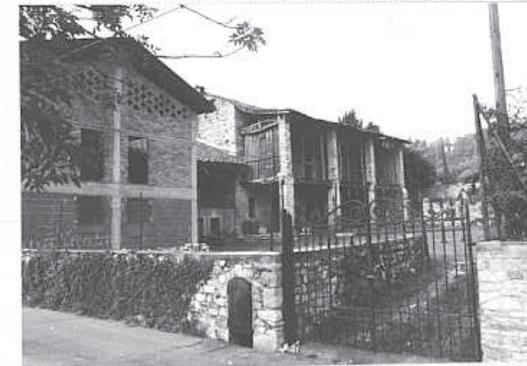
PROTEZIONE ESISTENTE									STATO DI CONSERVAZIONE									A Buono <input type="checkbox"/>			II <input type="checkbox"/>								
PROTEZIONE PROPOSTA									B Medioce <input type="checkbox"/>									C Cattivo <input type="checkbox"/>			III <input type="checkbox"/>								
IV <input type="checkbox"/>									V <input type="checkbox"/>									IV <input type="checkbox"/>			4								
V <input type="checkbox"/>																		V <input type="checkbox"/>											
DATI CRONOLOGICI									DATI TIPOLOGICI									STRUTTURE E MATERIALI											
edificio complesso, con strutture in parte assegnabili al sec. XIV									A = corpo di fabbrica a L altezza di 2 e 3 piani									muri misti (diverse pareti con pietra a vista)											
restauri e ristrutturazioni a partire dal 1974 (lavori non ultimati)									B = portico rustico e pilastri di pietre e mattoni bel corpo di fabbrica retrostante, con muri di pietra (in cattive condizioni)									manto di copertura in coppi

PROPRIETARIO ATTUALE									CARATTERISTICHE PARTICOLARI E CONTESTO									PROPOSTE DI UTILIZZAZIONE E DI RESTAURO											
A = Zanga B = Bertoncini									A = portico a 5 archi acuti in cotto - loggiato trabeato B = nei pressi, campo di tennis																				
BIBLIOGRAFIA																		OSSERVAZIONI											
scheda I.S.A.L. 4.1.01.04 (1972)																		A = stato di conservazione: buono B = " cattivo											
DOCUMENTI ANNESSI																		REDATTA DA V. Zanella n.28/6/82											
NEG. P 3.20A / 3.22A																		VISTA DA IL											
1 2 3 4 5 6 7 8 9									1 2 3 4 5 6 7 8 9									1 2 3 4 5 6 7 8 9
