COMUNE DI BERGAMO									INVENTARIO DEI BENI CULTURALI E AMBIENTALI									MONUMENTI											
DENOMINAZIONE Edificio residenziale									EPOCA sec.XX									1 - VALORE ARCHITETTONICO											
LOCALITÀ Moroni VIA Broseta									N. CIV. 52									a) pessimo b) cattivo c) mediocre d) buono e) ottimo											
CATASTO Bergamo f.10;mp.712/Boccaleone f.9;mp.1379																		2 - NECESSITÀ DI RESTAURO											
PROPRIETÀ privata									USO ATTUALE abitazione									a) impossibile b) restauro integrale c) restauro interno o esterno d) restauri parziali e) ottime condizioni											
STRUTTURE VERTICALI			STRUTTURE ORIZZONTALI			COPERTURE			UMIDITÀ			a			b			c			d			e			GRADO		
PROTEZIONE ESISTENTE P.R.G. n.a. art.11																		piano terreno			1/2			3					
PROTEZIONE PROPOSTA																		resto dell'edificio			1/2								
																		spazi liberi			1/2								
																		DESTINAZIONE DI PIANO

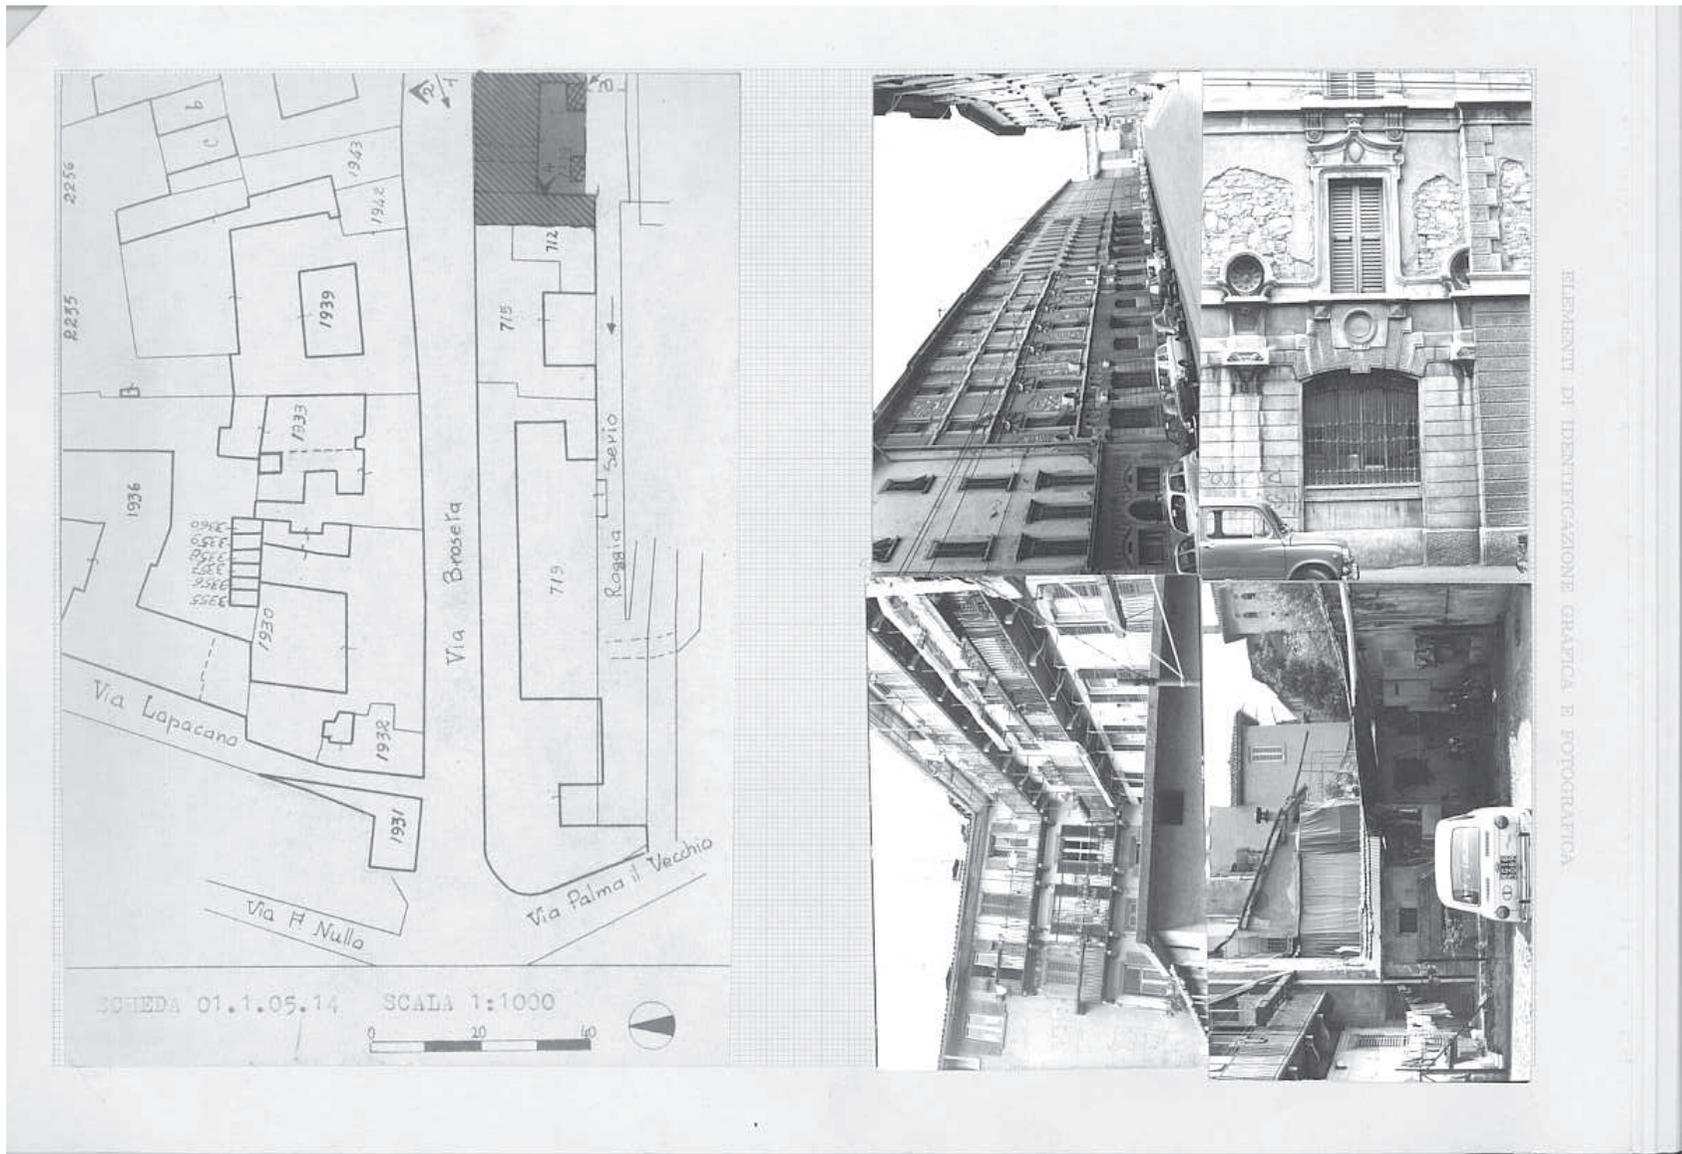
NEG. 80.7/80.11/84.19/84.12																		REVISIONATA DA V. Zanella - maggio 1983											
																		VISTA DA

DATI CRONOLOGICI									DATI TIPOLOGICI									STRUTTURE E MATERIALI											
Costruito intorno al 1920 sull'area di un edificio più piccolo									Edificio in cortina con pianta ad L. Altezza di quattro piani. Cortile interno rettangolare con tre ordini di ballatoi continui d'angolo a est (in fondo ai ballatoie) torre di gabinetti. Androne centrale con vano scale. Ad ovest tetto a padiglione									Struttura in pietrame. Solai in legno Fronti intonacate. Fronte sud: contorni in pietra; fronte su strada: contorni e sporto della gronda in pietra artificiale											
Su strada: chiusura a finestra di due aperture a fianco dell'androne d'ingresso. In cortile: due tettoie a sud e ripostigli in muratura sul lato est; chiuse tre finestre sul lato ovest									Su strada parte centrale leggermente avanzata. Cantine									Piane e mansole dei ballatoi in granito Ringhiera in ferro

Negli interni resti di decorazioni pittoriche sotto le imbiancature									CARATTERISTICHE PARTICOLARI E CONTESTO									Tetto in legno e manto in coppi Scale con gradini in pietra Cortile in parte acciottolato											
PROPRIETARIO ATTUALE									Fronte strada parte centrale: porte d'ingresso a sesto ribassato Zoccolatura a bugnato. Parti laterali: finestre quadrangolari ad arco ribassate con inferriate e decorazioni. Piani superiori: serie continua di finestrelle con contorni lavorati. Gronda con madanature e dentelli.									PROPOSTE DI RESTAURO											
BIBLIOGRAFIA									Alto muro a sud del cortile (roggia)									Abbattere il muro che separa il cortile dalla roggia. Ripristinare la forma originale del cortile demolendo tettoie e ripostigli. Ripristinare l'acciottolato Intonacare la facciata											
DOCUMENTI ANNESSI																		REDATTA DA G.M. Labaa - aprile 1973
