1 2 3 4 5 6 7 8 9									1 2 3 4 5 6 7 8 9									1 2 3 4 5 6 7 8 9																										
COMUNE DI BERGAMO																		INVENTARIO DEI BENI CULTURALI E AMBIENTALI																		MONUMENTI								
DENOMINAZIONE Edificio residenziale																		EPOCA sec.XIX-XX									1 - VALORE ARCHITETTONICO									NUMERO SCHEDA								
LOCALITA Moroni VIA Moroni																		N. CIV. 143									a) pessimo b) cattivo c) mediocre d) buono e) ottimo									0 1 1 0 7 1 7								
CATASTO Bergamo f.13; mp.1050A - 1056A																											2 - NECESSITÀ DI RESTAURO																	
PROPRIETA privata																		USO ATTUALE negozi e abitazione									a) impossibile b) restauro integrale c) restauro interno o esterno d) restauri parziali e) ottime condizioni									GRADO								
STRUTTURE VERTICALI			STRUTTURE ORIZZONTALI			COBERTURE			UMIDITÀ												a b c d e

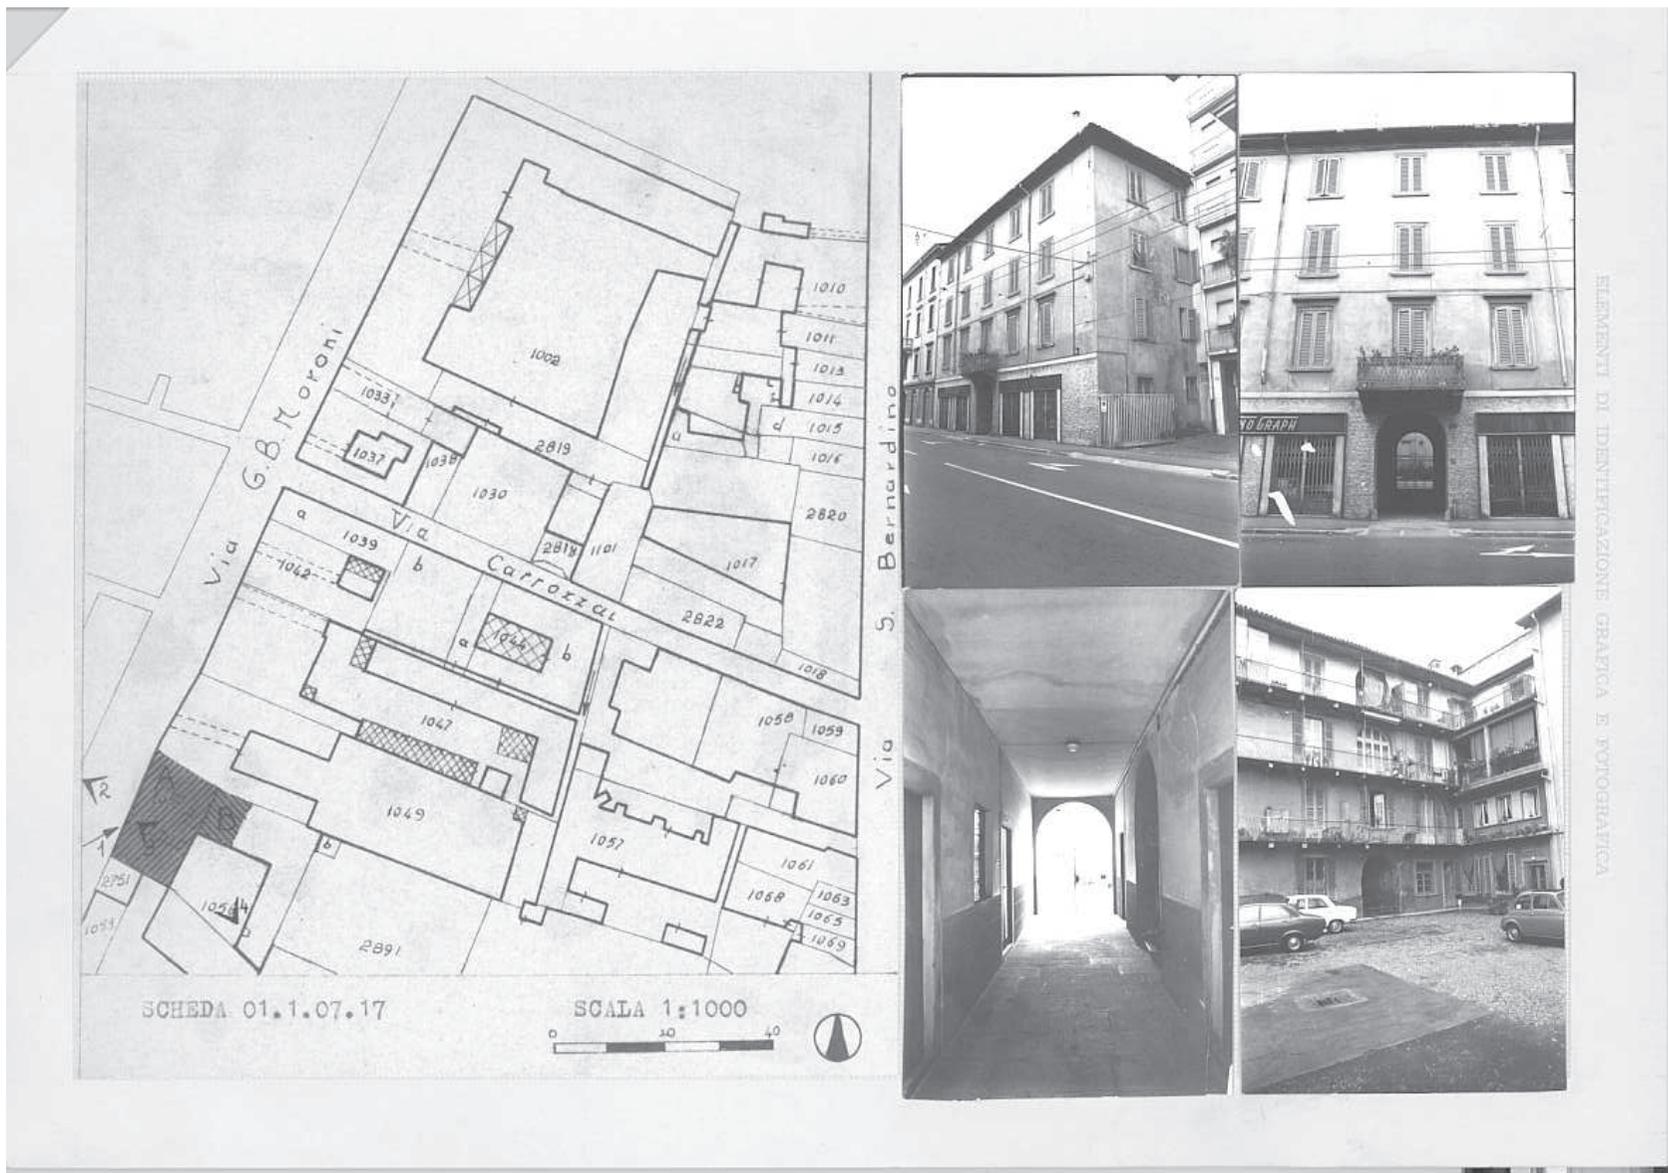
gresso centrale. Ai lati larghe a-									contorni in lastre di travertino. Rivesti-																	
perture rettangolari. Marcapiano. Balcone																		centrale al 1° piano sopra il por-									mento e marcapiano a mosaico. Ai piani su-																	
tale. Fronte ovest: tre ordini di ballatoi.																		Al 2° e al 3° piano fronti più ar-									periori alcuni contorni in arenaria. Bal-																	
retrate con antistanti terrazze (coperte																		al 2° piano).									cone in cemento con mensole in arena-																	
																											ria. Pavimenti dell'androne e gradini																	
																											delle scale in arenaria. Ballatoi con men-																	
																											sole e piatte in pietra.																	
PROPRIETARIO ATTUALE																		CARATTERISTICHE PARTICOLARI E CONTESTO									PROPOSTE DI RESTAURO

Sul lato ovest due curiosi piccoli									Ristrutturazione del piano terra su stra-																	
																		padiglioni in ferro verso il lato									da (tranne portale), unificare colori																	
																		sud dei ballatoi al 2° e 3° piano.									sui lati nord e ovest. Togliere insegne.																	
																		Cortile acciottolato.																										
BIBLIOGRAFIA																																												
DOCUMENTI ANNESSI																		negozi, attività artigianali, vetrina, insegna, ecc.									REDATTA DA G.M. Labaa-giugno 1973																	
NEG. 148.30a/148.32a/148.13a/145.8																		Alta insegna sui negozi.									REVISIONATA DA V. Zanella-giugno 1973																	
																		Piano terra su strada in contrasto									VISTA DA																	
																		con l'ambiente.
