| COMUNE DI BERGAMO | | | | INVENTARIO DEI BENI CULTURALI E AMBIENTALI | | MONUMENTI | |
| DENOMINAZIONE Edificio archivio parr. abitaz. curato | | | | EPOCA sec. XVI(?) - XVII | | VALORE ARCHITETTONICO | |
| LOCALITÀ S. Caterina via Borgo S. Caterina | | | | M. CIV. | | a) prezioso b) cattivo c) mediocre d) buono e) ottimo | |

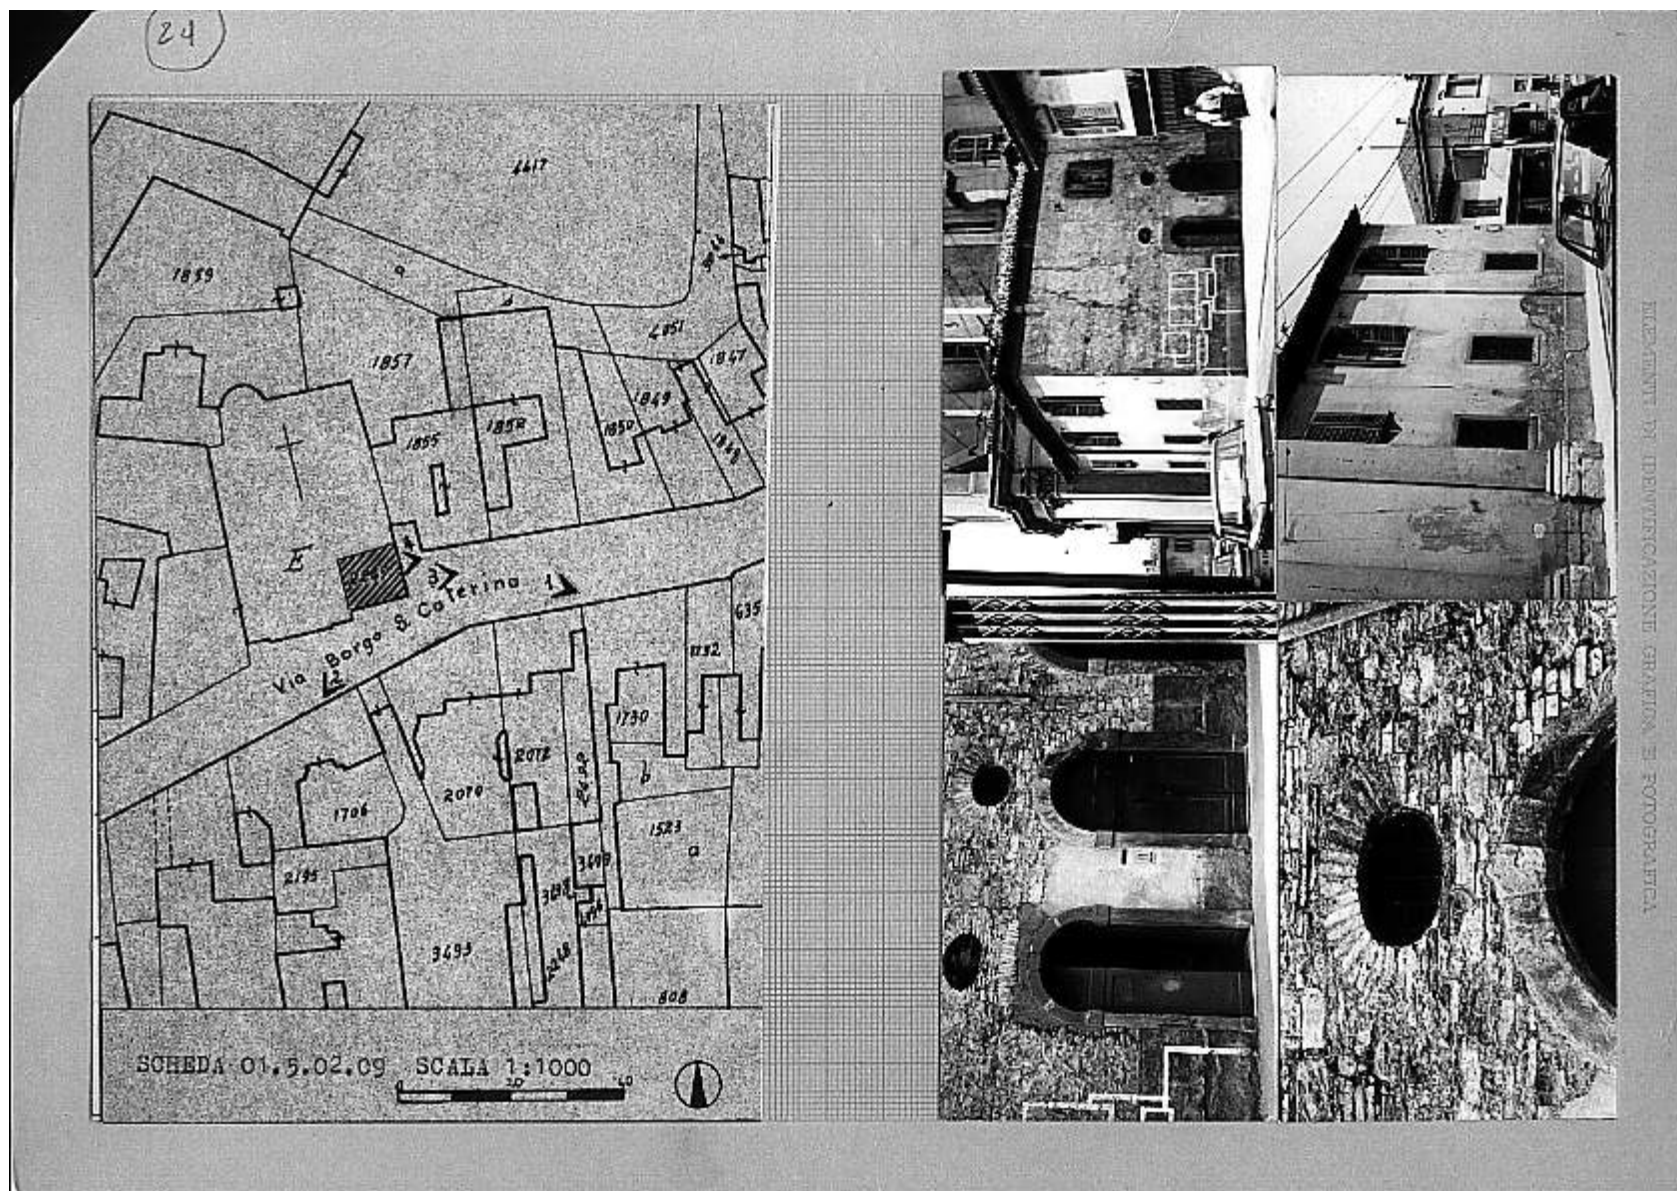
| COMUNE DI BERGAMO | | | | INVENTARIO DEI BENI CULTURALI E AMBIENTALI | | MONUMENTI | |
|---|---|---|---|---|--|---|--|
| Databile al XVI secolo. | | Edificio a pianta quadrangolare | | Strutture murarie in pietra e cotto; | | | |
| L'edificio è in pratica la parte absidale della vecchia chiesa di B.S. Caterina che risultava disposta quindi longitudinalmente rispetto alla via. | | comprendendo anche l'area del campanile. L'edificio è unito alla parrocchiale, con cui crea un unico volume edilizio. | | intonacata, (scrostata sul fianco) | | | |
| | | Tetto a due falde irregolari. | | Tetto con orditure in legno e manto in coppi (degradato). | | | |
