| 1 2 3 4 5 6 7 8 9 | | | | | | | | | 1 2 3 4 5 6 7 8 9 | | | | | | | | | 1 2 3 4 5 6 7 8 9 | | | | | | | | | | | | | | | | | | | | | | | | | | |
|---|--|--|---|--|--|---|--|--|---|--|--|---|--|--|---|--|--|---|--|--|---|--|--|---|--|--|---|--|--|---|--|--|---|--|--|---|--|--|---|--|--|---|--|--|
| COMUNE DI BERGAMO | | | | | | | | | | | | | | | | | | INVENTARIO DEI BENI CULTURALI E AMBIENTALI | | | | | | | | | | | | | | | | | | MONUMENTI | | | | | | | | |
| DENOMINAZIONE Edificio residenziale | | | | | | | | | | | | | | | | | | EPOCA sec. XIV-XV-XVI-XVII-XVIII | | | | | | | | | | | | | | | | | | NUMERO SCHEDA | | | | | | | | |
| LOCALITÀ Città Alta | | | | | | | | | | | | | | | | | | VIA Gombito / XIX-XX(dopo 1940) N. CIV. 2A | | | | | | | | | | | | | | | | | | 0 2 0 2 4 2 3 | | | | | | | | |

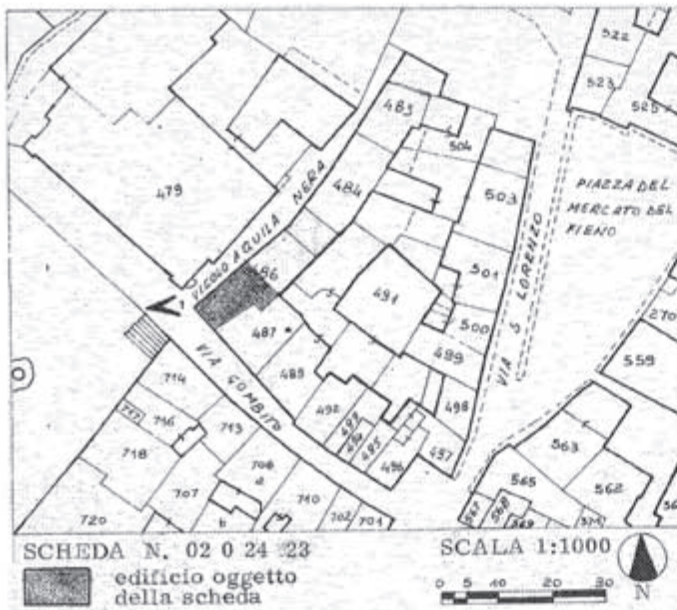
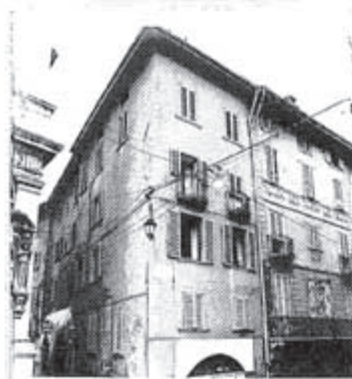
- (0) Fronte ovest: 4P. Finestre rettangolari irregolarmente disposte per ogni piano. Aperture a filo terra della cantina. Stretto vano scale interno con lucernario.

- (2) mente squadrati. Verso nord spalla d'apertura, sporgente dal filo del fronte, di pietre sbazzate in corsi abbastanza regolari con antico cardine. Chiavi di tiranti vicino allo spigolo.  
Interno: al P.T. a nord muratura in pietre sbazzate poste in corsi regolari. Al 1°P. resti di una buca balestriera molto strombata nella parete est dell'edificio.
