COMUNE DI BERGAMO										INVENTARIO DEI BENI CULTURALI E AMBIENTALI										MONUMENTI						
DENOMINAZIONE <u>Edificio residenziale</u>										sec. XX (prima e dopo 1940)										NUMERO SCHEDA						
LOCALITA' <u>Borgo Canale</u>										VIA <u>Borgo Canale</u>										N. CIV. <u>31</u>						
CAVASTO <u>Com. cens. Valle d'Astino / fg. 1 / mp. 145-146</u>																				<u>0010237</u>						
PROPRIETA' <u>privata</u>										USO ATTUALE <u>residenza</u>										GRADO						
STATO DI CONSERVAZIONE		A <input type="checkbox"/> Intatto B <input type="checkbox"/> Medio C <input type="checkbox"/> Crollo		STRUTTURA PORTANTE		A <input type="checkbox"/> X <input type="checkbox"/> C		PARTI COMPLEMENTARI		A <input type="checkbox"/> X <input type="checkbox"/> C		COPERTURA		X <input type="checkbox"/> B <input type="checkbox"/> C		INTERNO		X <input type="checkbox"/> B <input type="checkbox"/> C		UMIDITA'		A <input type="checkbox"/> Intenso B <input type="checkbox"/> Tracce C <input type="checkbox"/> Rilevante		2

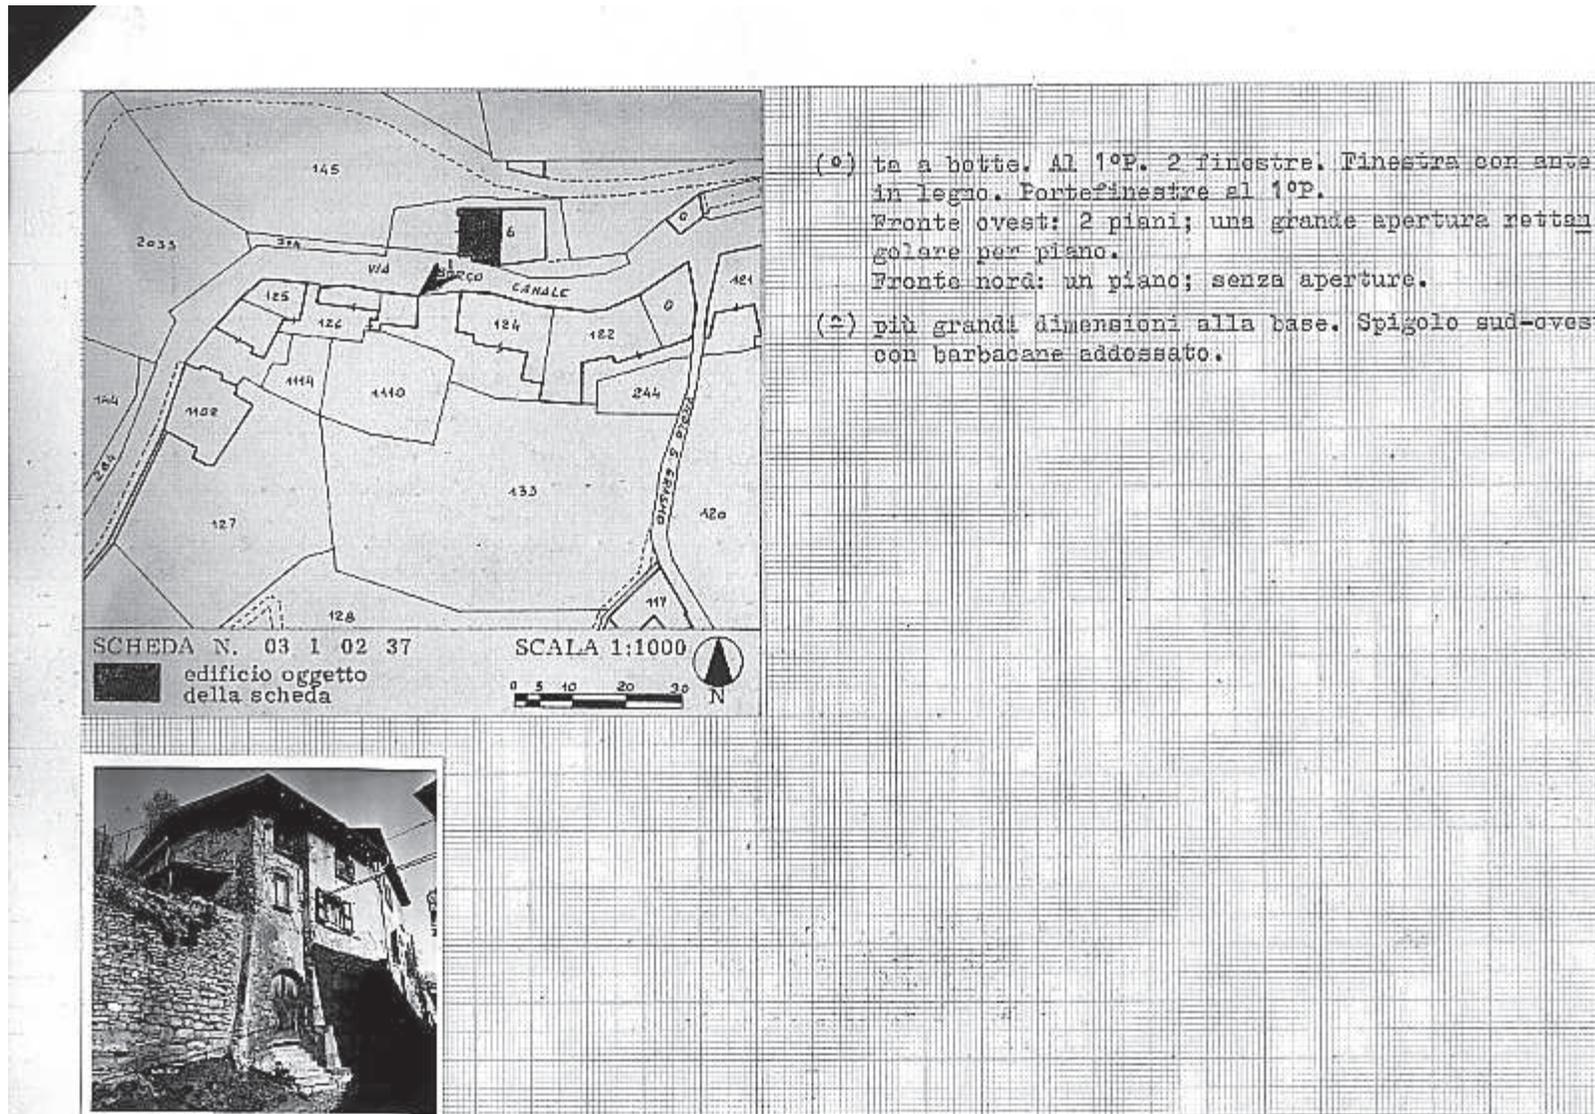
PROTEZIONE ESISTENTE <u>D.M. 14/3/67</u>										PRG 1969: N.A. art. 11																
PROTEZIONE PROPOSTA <u>PPRO</u>																										
DATI CRONOLOGICI										DATI TIPOLOGICI										DATI TECNICI						
EPOCA DI COSTRUZIONE <u>Sec. XV.</u>										Edificio addossato ad altro corpo di fabbrica. Pianta irregolarmente rettangolare. 3 piani. Tetto a falde. Fronte sud: a filo strada; 3 piani; al P.T. reti di antica stongarda e ingresso ad arco ribassato con breve rampa di scala antistante. Un ambiente con vol (°)										STRUTTURE E MATERIALI Mureture in pietrame, in mattoni e in C.A. Tetto con travetti in cemento precompresso e tavelle in C.A. Tracce di intonaco. Finestre con davanzali in cemento senza corni. Terrazza e scala esterna lastricate in beole. Deposito attrezzi in pietrame a vista. Pollaio in legno e ondulato plastico. Alto comignolo in eternit.						
TRASFORMAZIONI <u>Ristrutturato nei sec. XVII e XIX. Interventi all'inizio del sec. XX dopo 1940. L'edificio è stato completamente rifatto nella sua parte nord. Rifacimento totale della copertura. Sul fronte sud modificate le aperture delle finestre. Internamente modificato il vano scale. Muro a filo strada rifatto nella parte centrale. Il muro sotto le ortaglie è abbastanza recente.</u>										CARATTERISTICHE PARTICOLARI Fronte sud: al P.T. grosse pietre squadrate appartenenti alla stongarda. Al 1°P. antica muratura in piccole pietre squadrate a vista. Fronte ovest intonacato solo parzialmente con barbacane addossato. Fronte nord: dal filo del fronte sporgono pilastri in pietra. Muro dell'orto in pietre abbastanza regolari e con pietre di (Δ)										PROGNOSE DI RISERVAO Ristrutturazione generale previa demolizione dei corpi agiunti, nella valorizzazione della tipologia degli elementi antichi.
