| INVENTARIO DEI BENI CULTURALI E AMBIENTALI | | | | | | | | | | MONUMENTI | | | | | | | | | | | | | | | | | | | | |
| COMUNE DI BERGAMO | | | | | | | | | | EPOCA sec. XIX-XX (dopo '40) | | | | | | | | | | | | | | | | | | | | |
| DENOMINAZIONE Azienda agricola | | | | | | | | | | NUMERO SCHEDA | | | | | | | | | | | | | | | | | | | | |
| LOCALITÀ Borgo Canale | | | | | | | | | | via Borgo Canale | | | | | | | | | | | | | | | | | | | | |

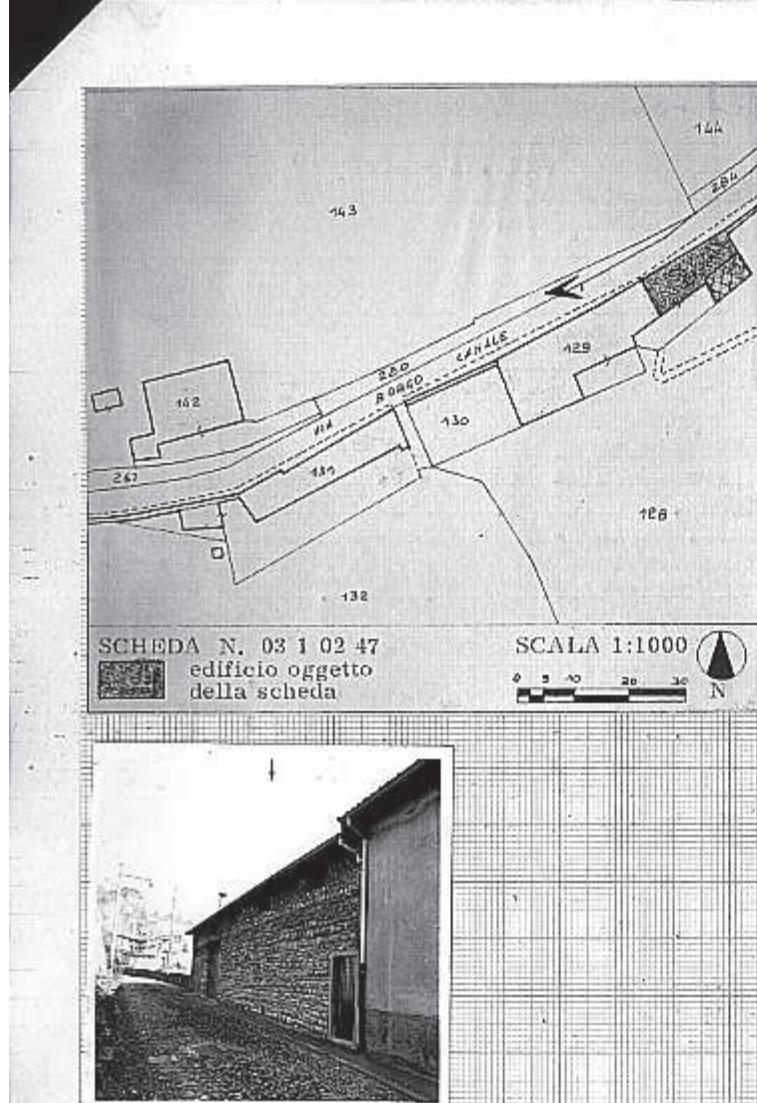
- (\*) Fronte est senza aperture. Fronte sud: 2 piani più sottotetto. Al P.I. e 1°P. ampie finestre rettangolari. Aperture nel sottotetto come sul fronte nord.
- (\*\*) ciapiedi. A sud ortaglie lungo il pendio del colle. A nord delle ortaglie muro di sostegno della sede stradale con serie di arcature di sostegno.
- (3) taglie in pietre squadrate e ben connesse.
