COMUNE DI BERGAMO

MANUTENZIONE STRAORDINARIA VERDE PUBBLICO NEI QUARTIERI DI COLOGNOLA E LORETO

PROGETTO ESECUTIVO

PARTICOLARI COSTRUTTIVI
DETTAGLI COSTRUTTIVI , SCHEMI ED IMMAGINI ESPLICATIVE
- scala 1:20

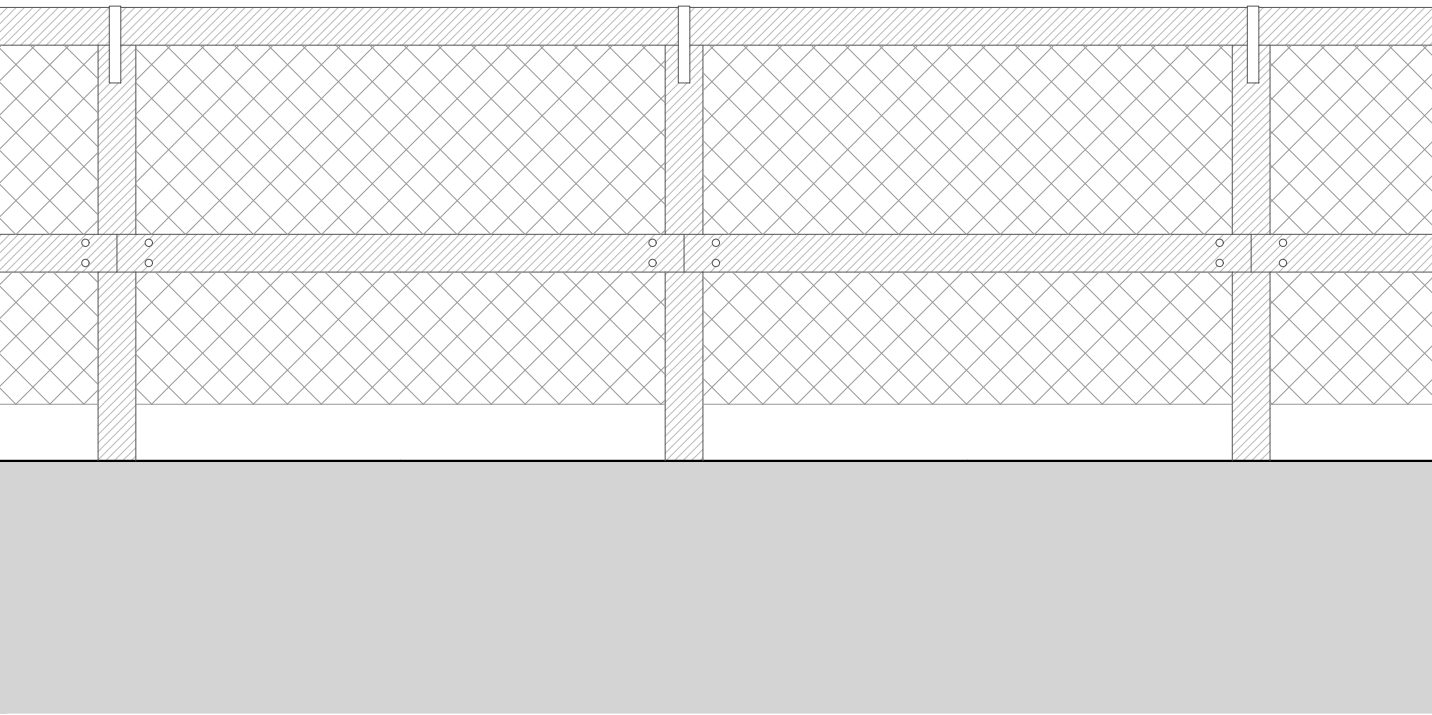
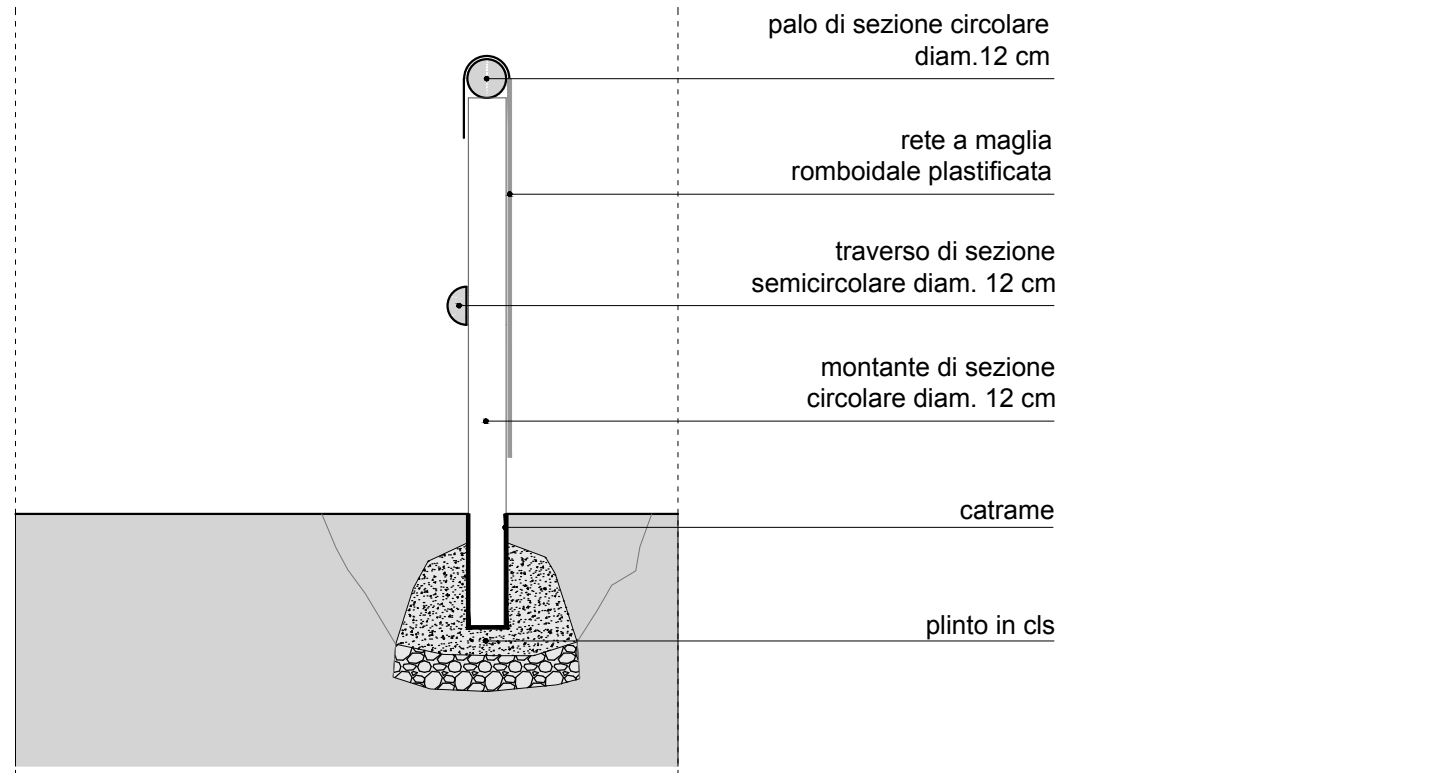
STACCIONATA IN LEGNO - scala 1:20

Staccionata in legno di pino nordico impregnato a pressione in assenza di cromo, contro la marcescenza da agenti atmosferici o agenti patogeni del legno. Competa di rete a maglia romboidale plastificata.
