COMUNE DI BERGAMO
AREA POLITICHE DEL TERRITORIO
DIREZIONE LL.PP. STRADE SERVIZI A RETE E OPERE IDRAULICHE
SERVIZIO STRADE E PARCHEGGI

Manutenzione straordinaria con consolidamento e rifacimento muri di sostegno sui Colli e in Città Alta
anno 2018

VIA SANTI ALESSANDRO
PLANIMETRIA DI RILIEVO
CON FOTO
3579
CUP: H17H1000220005
44/2018
21
1

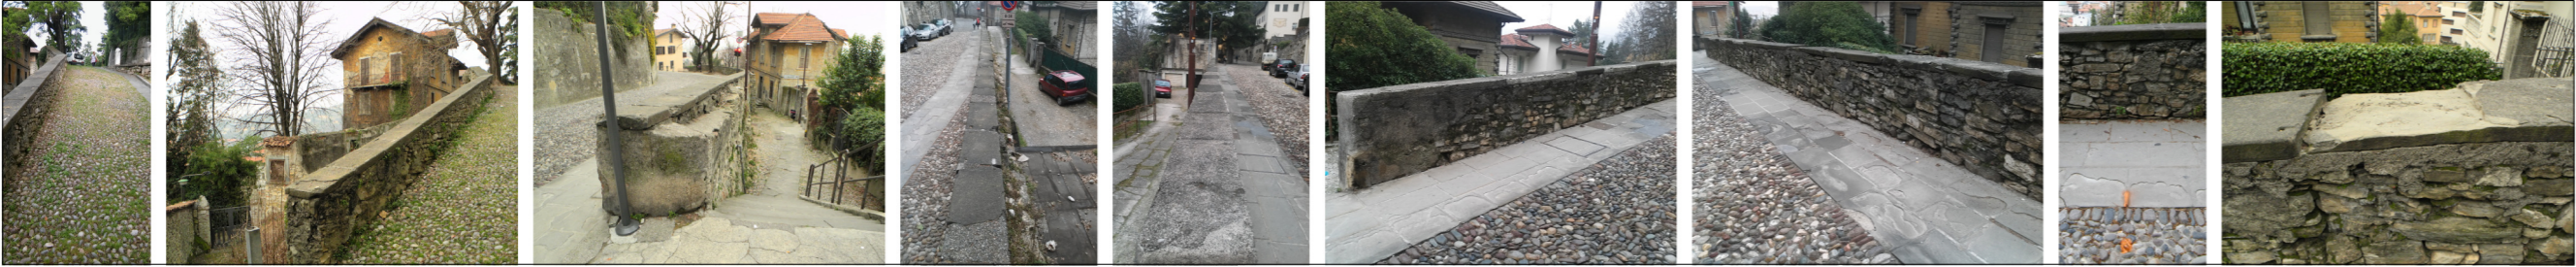
In modo generalizzato, su tutte le lastre in pietra dei camminamenti, si sono manifestati fenomeni di alterazione. Tali fenomeni sono così classificati e raggruppati a seconda dell'azione che essi esercitano sul materiale lapideo.

ALTERAZIONE CROMATICA, PATINA
EROSIONE, ALVEOLIZZAZIONE
POLVERIZZAZIONE, ESFOLIAZIONE
INCROSTAZIONI, RAPPEZZI CEMENTIZI E ASFALTO, PATINA BIOLOGICA
DEFORMAZIONI, AFFOSSAMENTO DEI CAMPI LAPIDEI, FRATTURAZIONE

(senza peggioramento delle condizioni)
(perdita di materiale dalla superficie)
(perdita della morfologia del manufatto)
(deposizione o formazione di prodotti secondari)
(riduzione della resistenza meccanica)

CONFORMAZIONE MATERICA		DEGRADO	(vedi scheda 3)
PAVIMENTAZIONE			
1	PAVIMENTAZIONE IN ACCIOTTOLATO	MANCANZE, DESERTI, PRESENZA DI VEGETAZIONE SPONTANEA	
2	CAMMINAMENTO IN PORFIDO OPUS INCERTUM	MANCANZE E DESERTI	
3	CAMMINAMENTO IN LASTRE DI PIETRA ARENARIA in 40x60-100, POSATE A CORRERE SU 3-4 FILE	ALTERAZIONE CROMATICA, PATINA EROSIONE, SCALINATURA, DISTACCO, LACUNE INCROSTAZIONI, RAPPEZZI DI ASFALTO, PATINA BIOLÓGICA, AFFOSSAMENTO DEI CAMPI LAPIDEI FRATTURAZIONE	
4	PAVIMENTAZIONE IN BATU DI CEMENTO	FRATTURAZIONE, LESIONE E DISTACCHI	
5	TORRICOLO E PIETRISCO		
6	DESSAGGI IN PIETRA RICOSTRUITA	INSTABILITÀ	
7	COPERTINA IN PIETRA ARENARIA DI SARINCO		
8	GRANINI IN PIETRA

INTERVENTO DI RIFACIMENTO DELLA PAVIMENTAZIONE IN PIETRA CON SOSTITUZIONE, OVE NECESSARIO, CON MATERIALI COME L'ESISTENTE
SOSTITUZIONE CUCI E SCUGI PUNTUALE
RIPROPOSIZIONE COMPLANARE DELLE LASTRE
POSA DI ACCIOTTOLATO DI RECUPERO
