# **Bollettino mensile di informazione Aeroporto di Bergamo – Orio al Serio**

Periodo di riferimento  
**Ottobre 2012**

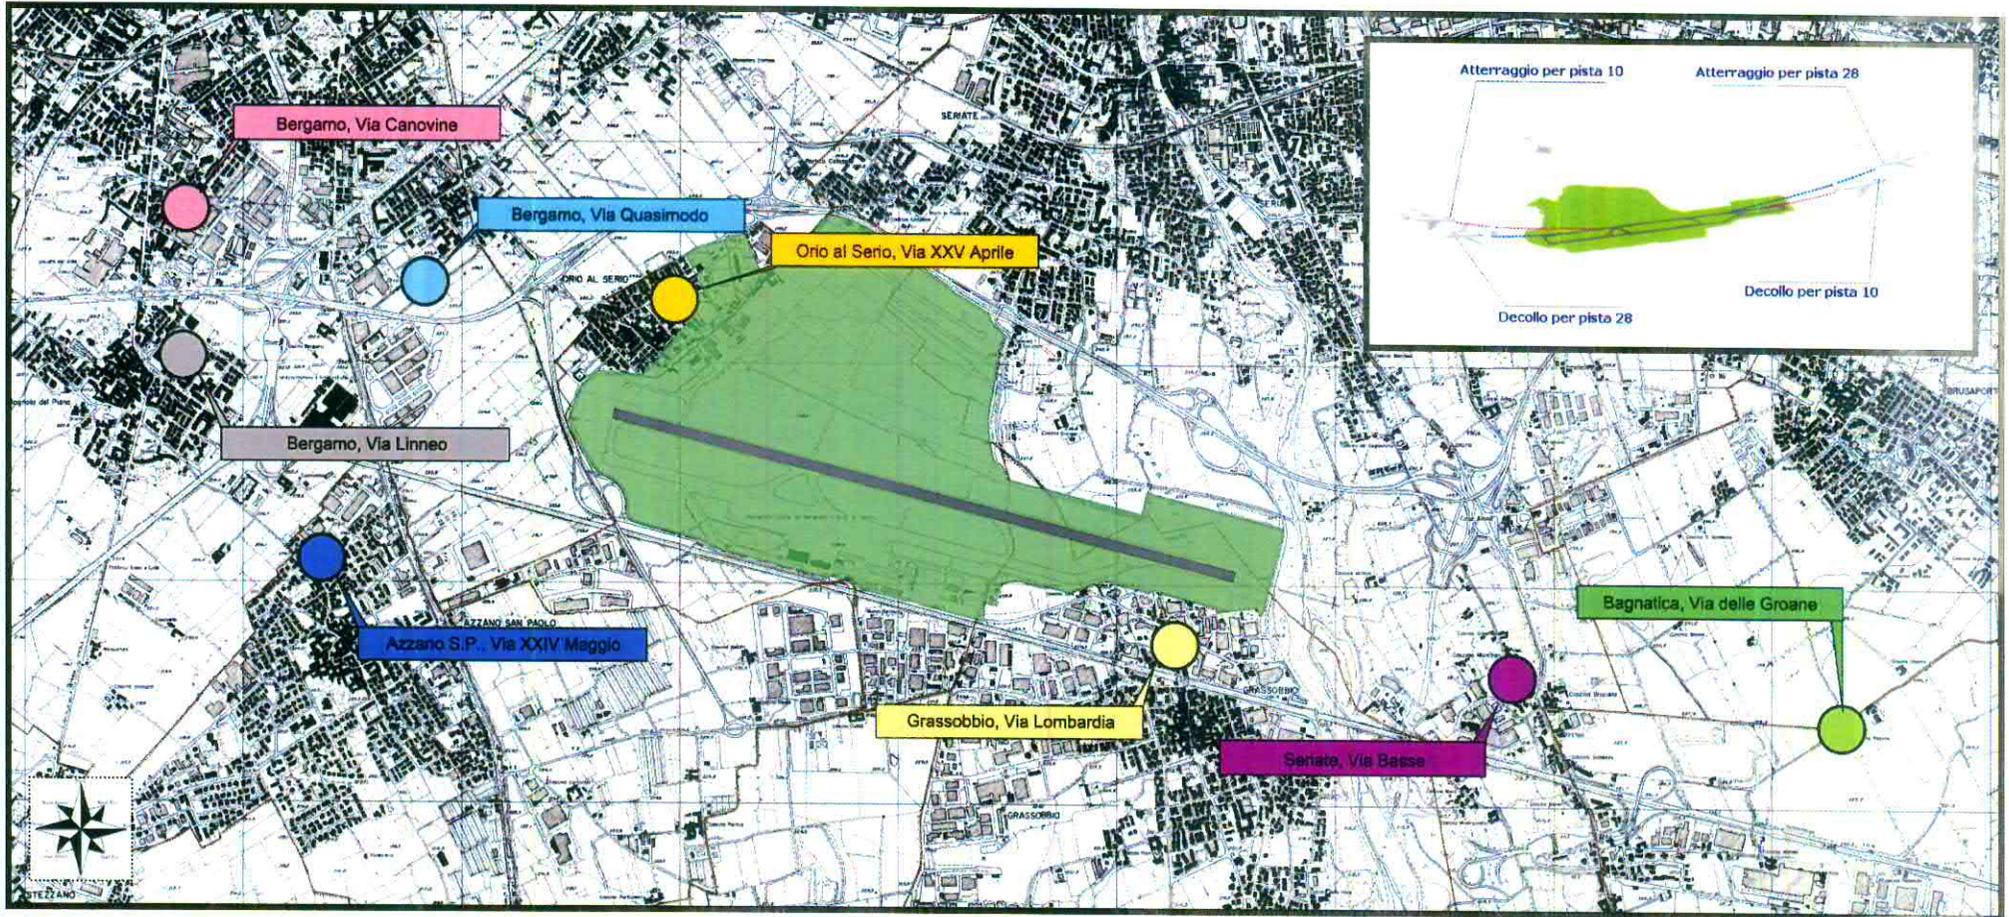
# La rete di monitoraggio

# Breve descrizione della rete di monitoraggio

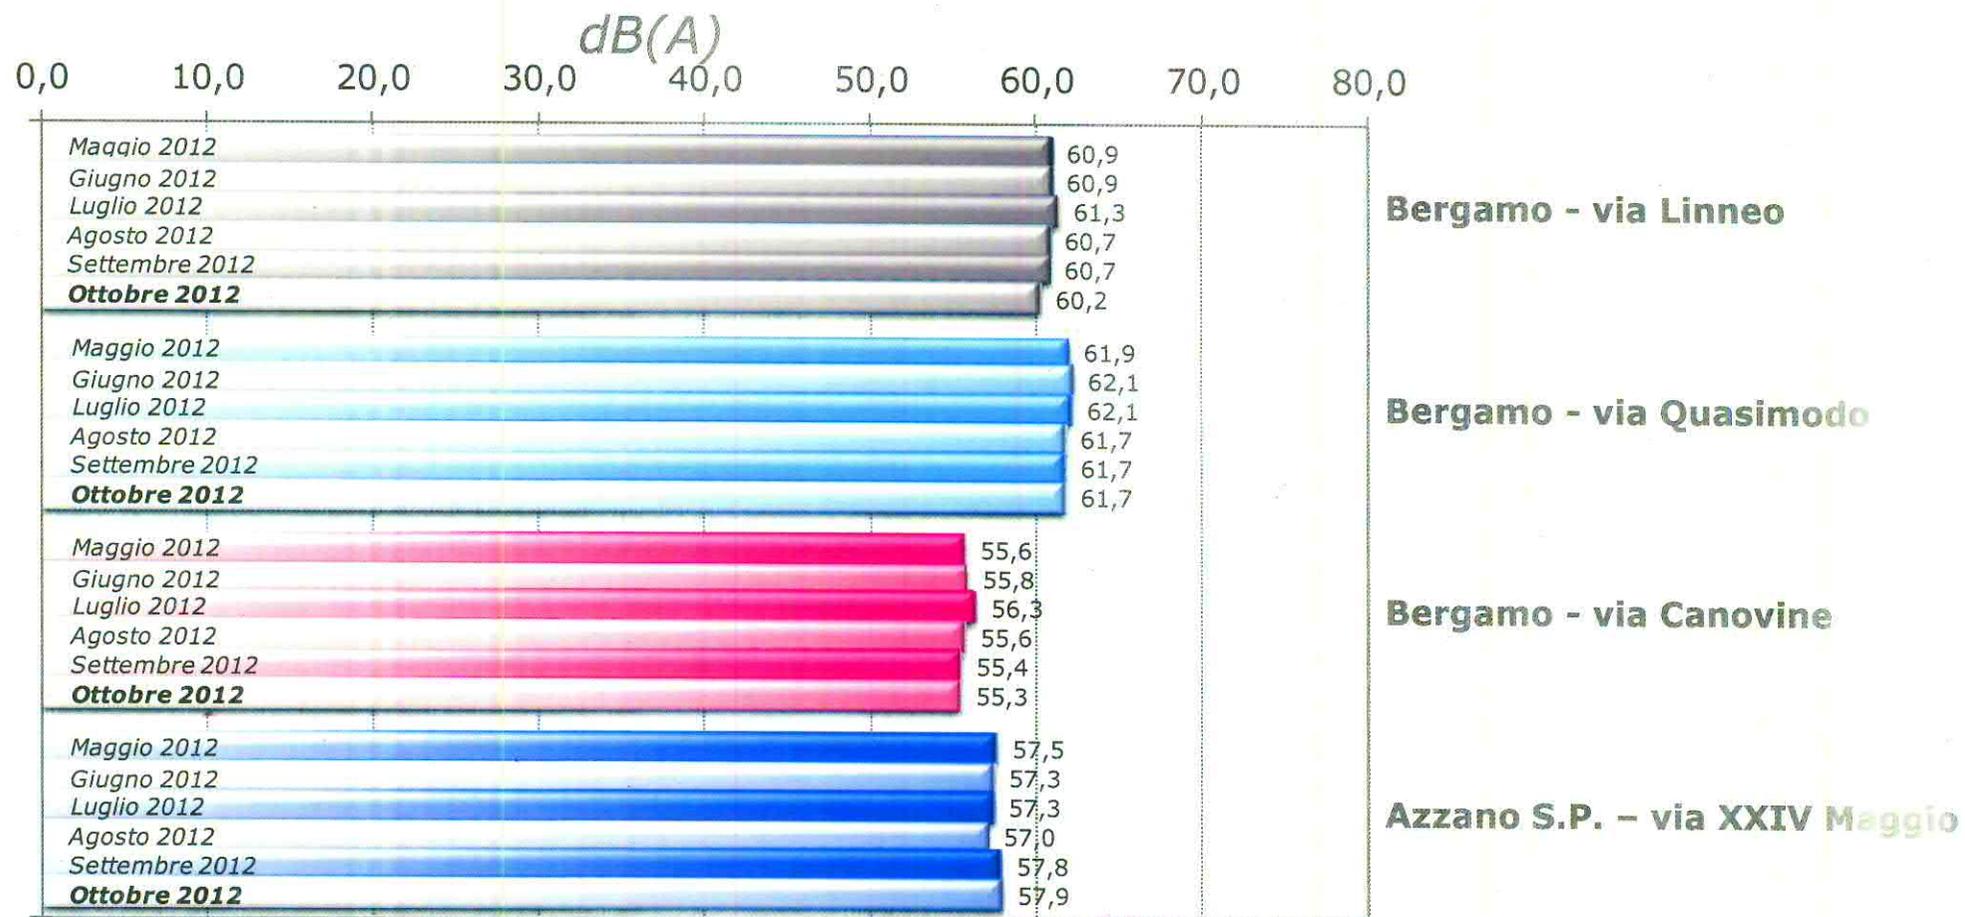
# Valore medio mensile del $L_{VAj}^*$ [dB(A)]

\*  $L_{VAj}$ : Livello di Valutazione del rumore Aeroportuale giornaliero

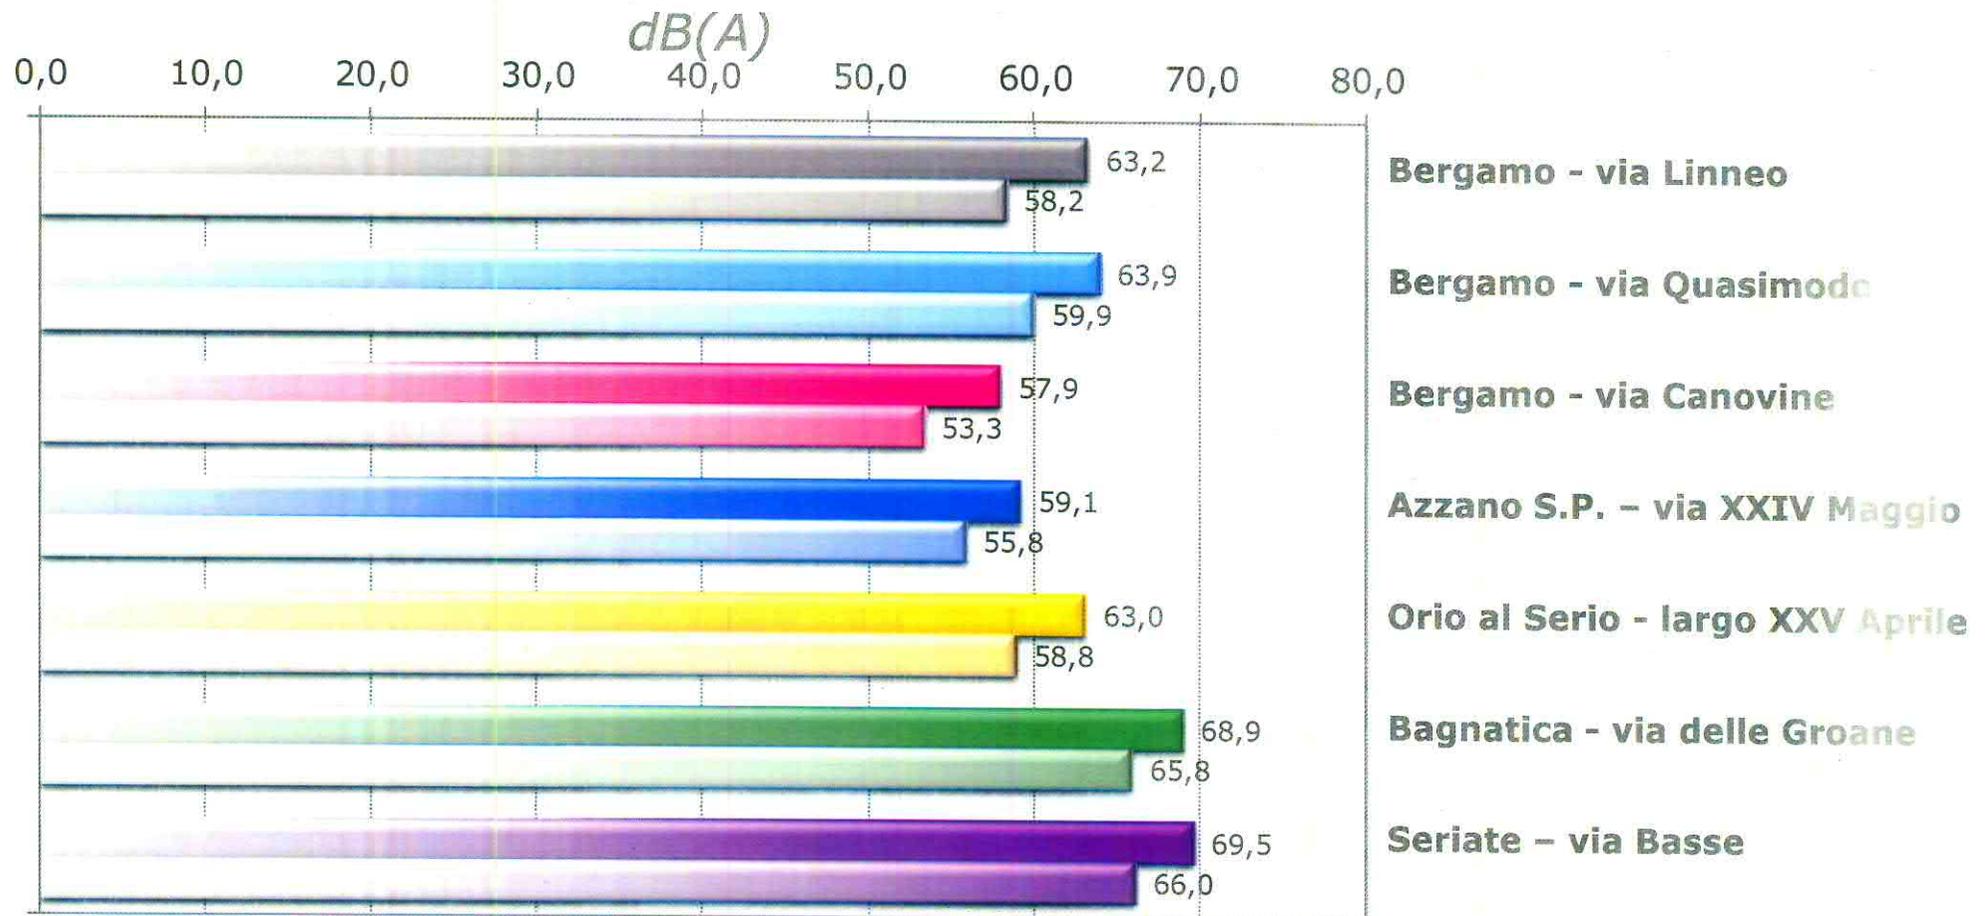
# Valori massimi e minimi giornalieri del $L_{VAj}^*$ [dB(A)] rilevati nel mese

\*  $L_{VAj}$ : Livello di Valutazione del rumore Aeroportuale giornaliero

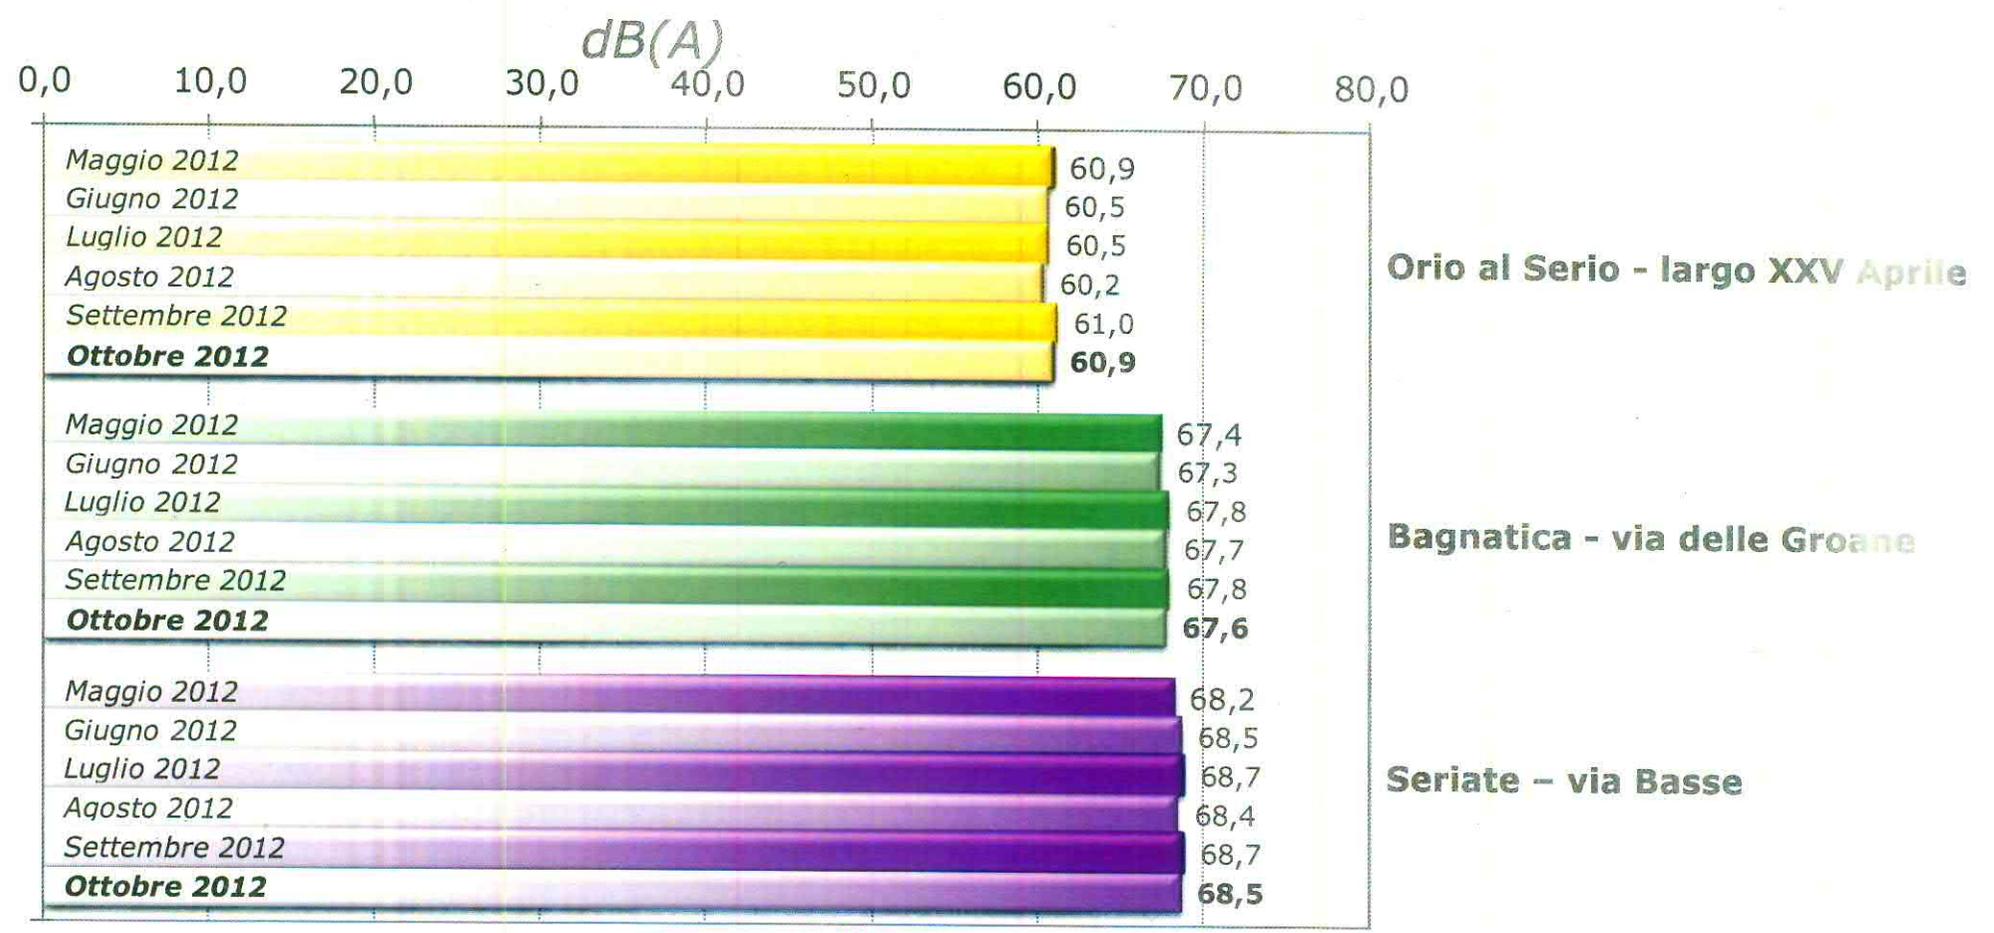
# Valore medio mensile del $L_{VAj}^*$ [dB(A)]

\*  $L_{VAj}$ : Livello di Valutazione del rumore Aeroportuale giornaliero

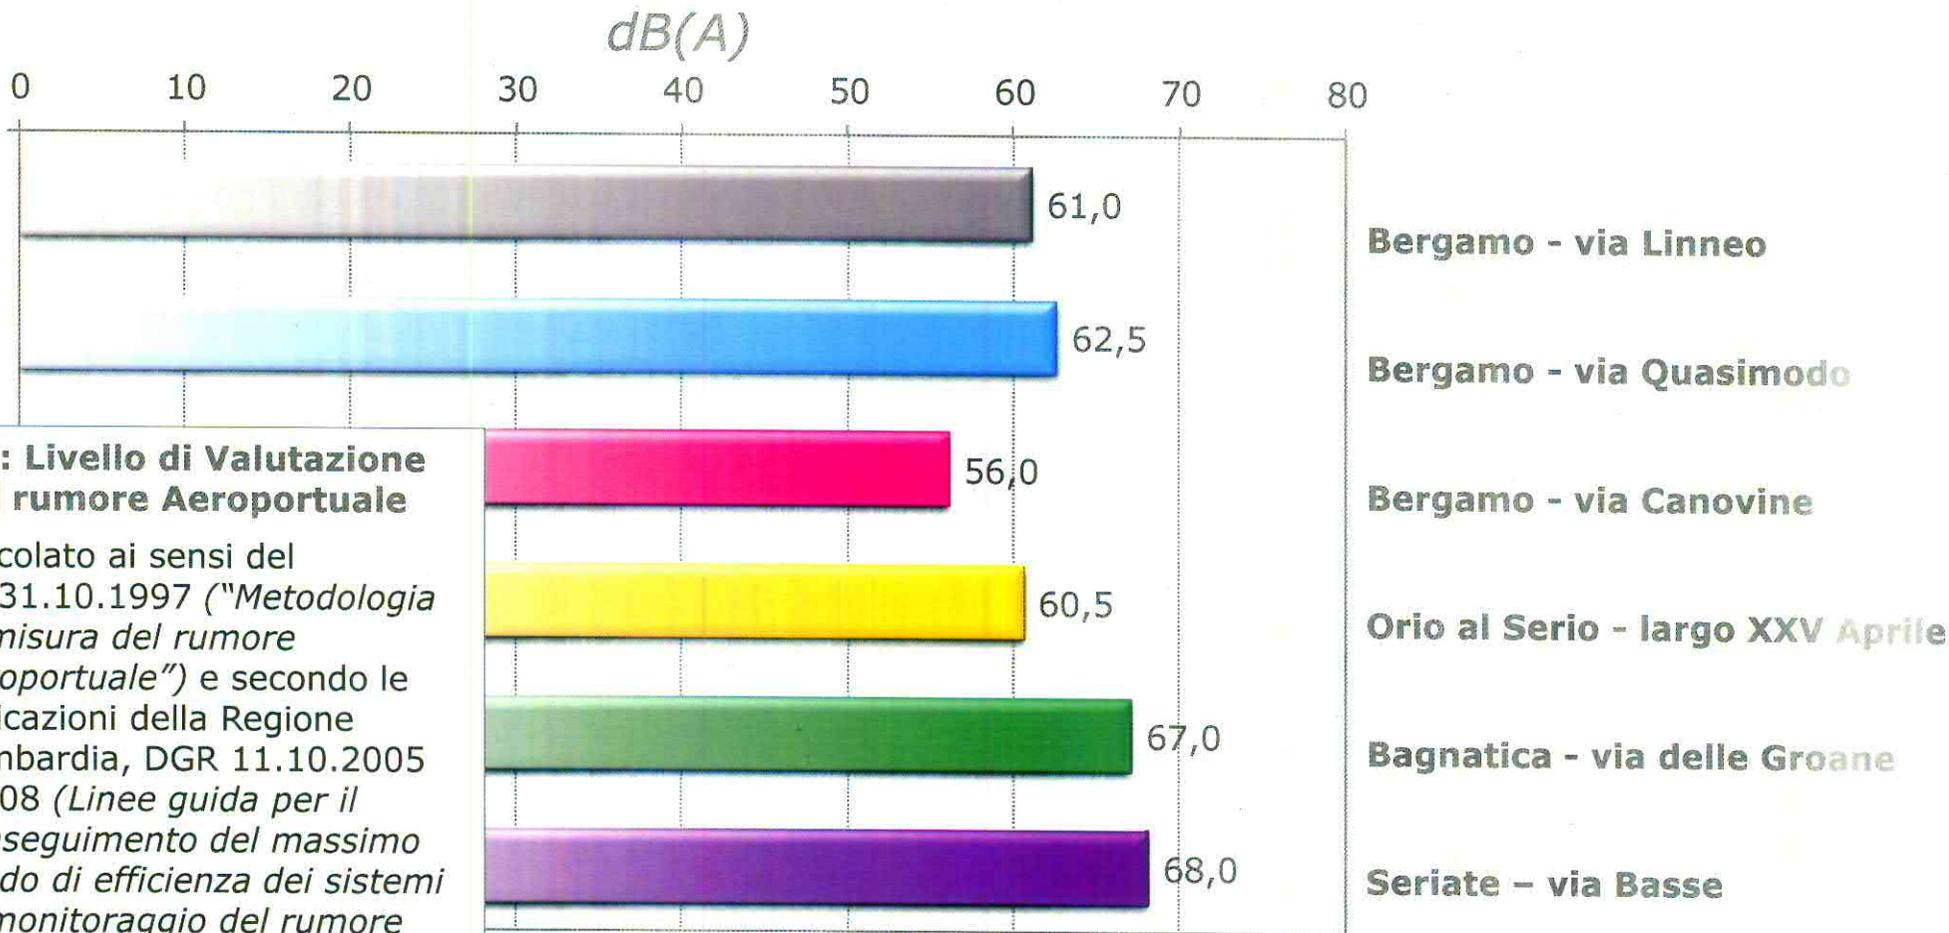
# Livello di Valutazione del rumore Aeroportuale ( $L_{VA}$ ) anno 2010

**$L_{VA}$ : Livello di Valutazione del rumore Aeroportuale**  
Calcolato ai sensi del DM31.10.1997 ("Metodologia di misura del rumore aeroportuale") e secondo le indicazioni della Regione Lombardia, DGR 11.10.2005 n.808 (Linee guida per il conseguimento del massimo grado di efficienza dei sistemi di monitoraggio del rumore aeroportuale in Lombardia).

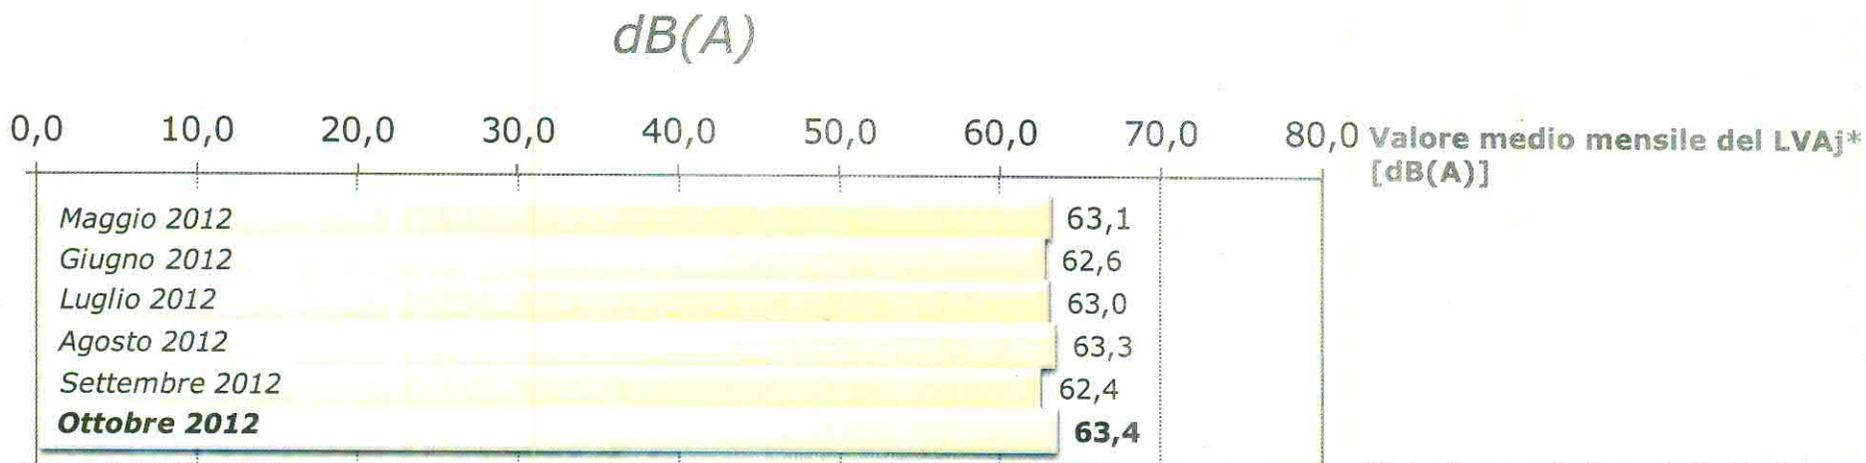
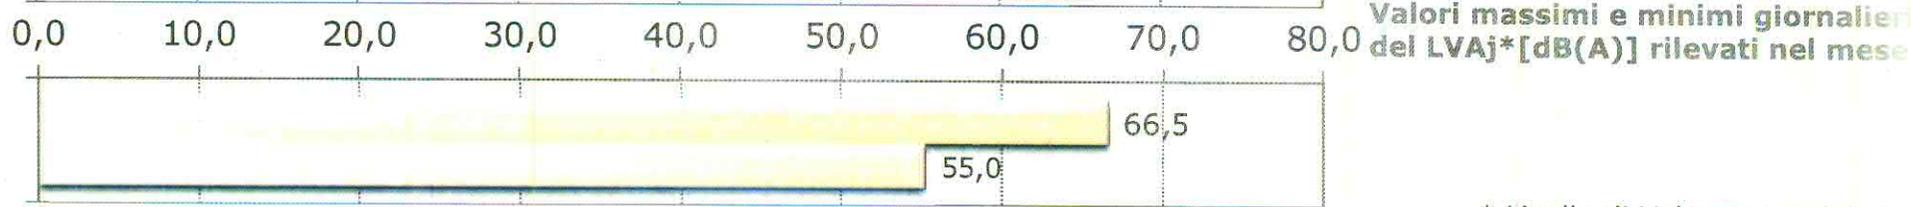
# Centralina di monitoraggio di Grassobbio

\* Livello di Valutazione del rumore Aeroportuale giornaliero

**Breve descrizione**  
 La cabina è stata installata a settembre 2009 ad opera di SACBO ed è situata presso il bacino di accumulo dell'acquedotto di Grassobbio, in zona prevalentemente industriale.  
 Tipologia di postazione (ai sensi della DGR n. 8/808/2005): "A".  
 Sensibilità prevalente operazioni aeree:  
 - Decolli da pista 10

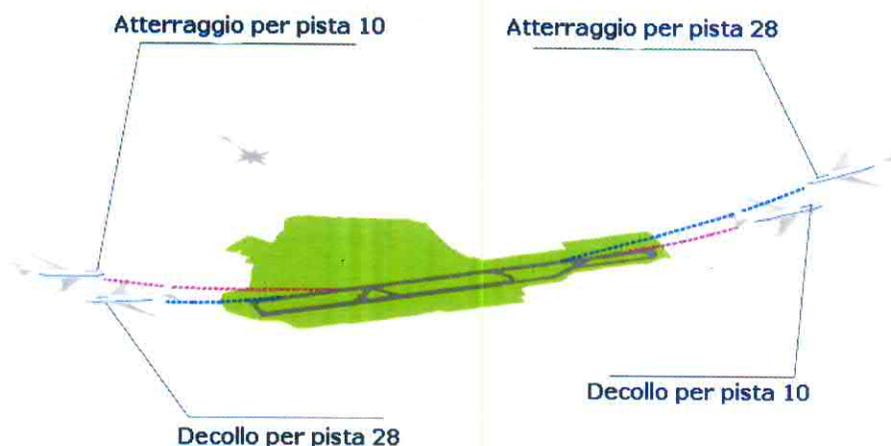
# Distribuzione della movimentazione

| tot. movimenti | A28 | D28 | A10 | D10 |
| 6.339 | 50,3% | 38,8% | 0,0% | 10,9% |

Si segnala che a causa di **eventi meteorologici avversi**, secondo quanto pubblicato in AIP Italia riguardo le Noise Abatement Procedures, sono stati autorizzati i decolli per Pista 28 di seguito specificati:  
 volo EN8500 decollo ore 00:08 del 01/10/2012.

Si segnala che a causa di **congestione del traffico aereo** generatasi sull'Area Terminale di Milano, onde evitare l'accumularsi di ulteriori ritardi nelle operazioni di decollo ed atterraggio e ridurre il disagio acustico causato dagli aeromobili sia in attesa a terra sia in volo, secondo quanto pubblicato in AIP Italia riguardo le Noise Abatement Procedures, sono stati autorizzati i decolli per Pista 28 di seguito specificati:
