COMUNE DI BERGAMO

INVENTARIO DEI BENI CULTURALI E AMBIENTALI

DENOMINAZIONE Portone della villa dei Tasso detto "del diavolo" EPOCA Sec. XVI  
LOCALITÀ Celadina Boccoaleone f.11 VIA Borgo Palazzo N. CIV.  
CATASTO Area Demaniale Comunale  
PROPRIETÀ pubblica USO ATTUALE

NUMERO SCHEDA  
0830103

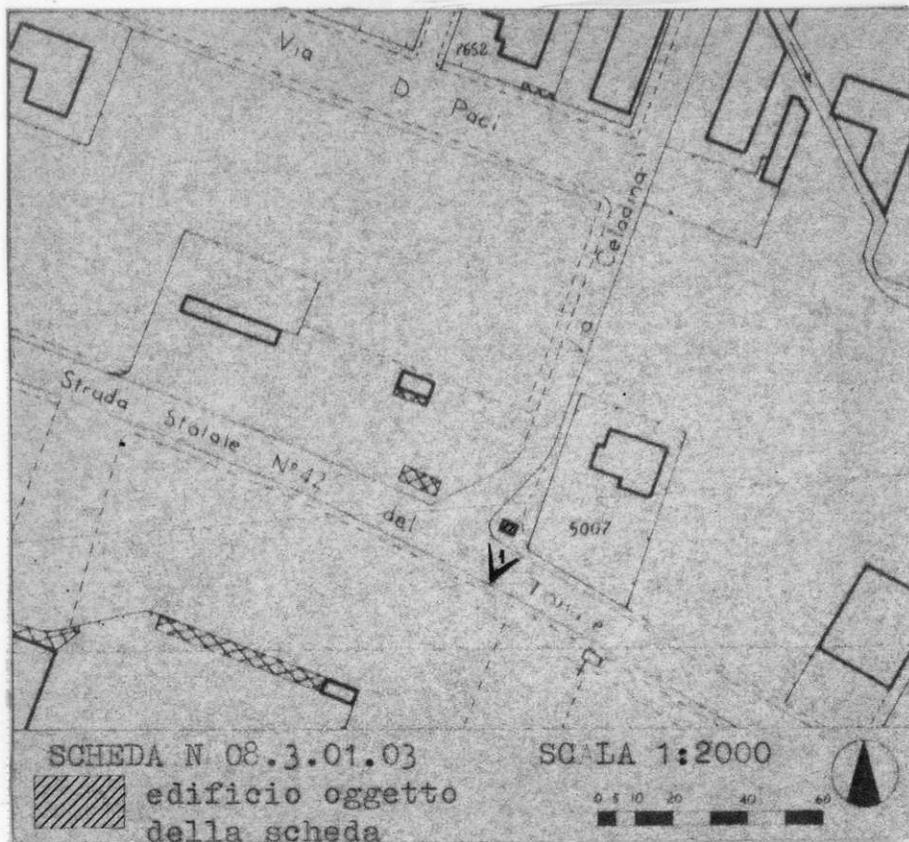
Portone a un fornice architravato,  
con masselli a bugnato  
Stemma sul fregio  
cornice terminale aggettante

STRUTTURE E MATERIALI  
Marmo.

TRASFORMAZIONI  
Spostato dalla posizione originaria per ragioni di viabilità.

CARATTERISTICHE PARTICOLARI  
Nel fregio vi é la scritta: IO. IAC.  
TASSI EQUITIS ET COMITIS.

CONTESTO INTERNO ED ESTERNO  
Portone al margine della strada statale n°42, staccato dalla villa.

UTILIZZAZIONE PROPOSTA  
OSSERVAZIONI ; possibilità di ricollocazione in un contesto qualificante.
