SCHEDA 65

BERGAMO BASSA - S. ROCCO

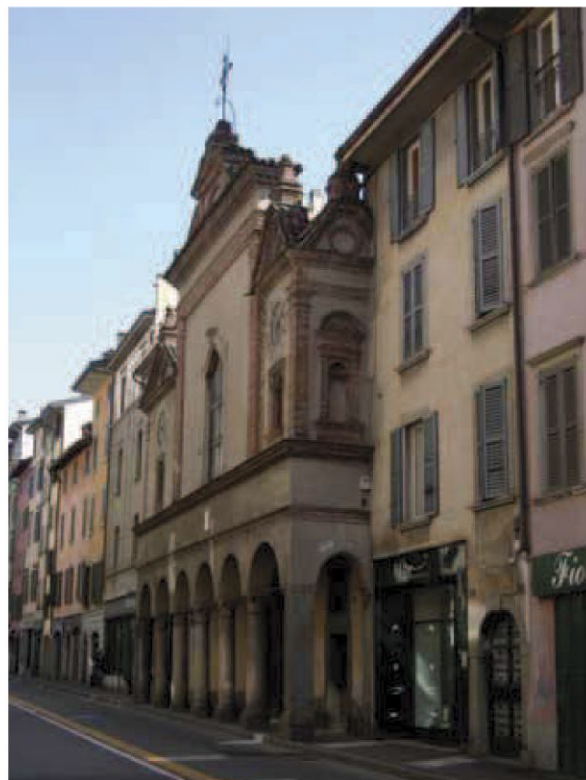
■ 34 S.º ROCCO CONFRATER.^A

■ 33 S.º ROCCO CONFRATERNITA'.

■ 33 S.º ROCCO CONFRATERNITA.

Letture del sito sulle opere. La pianta ci restituisce la collocazione esatta della chiesa: affacciata sulla roggia Serio o *fossatum comunis Pergami* e a ridosso della torre sudoccidentale delle Muraine, da cui partiva l'amplificazione a palmo di mano della cinta daziaria medioevale, con a monte il piccolo convento di S. Antonino (35) e a valle la chiesa di S. Lazzaro (37), poco distante dalla piazza della Legna (piazza Pontida). E' invece falsato il suo orientamento, ma precisa la restituzione della chiesa primitiva: campaniletto dotato di tre celle campanarie - comuni nelle due tele, più stilizzato nel disegno - tetto a spiovente, rosone e aperture laterali. Mancano il portichetto antistante la chiesa, edificato nel 1482⁵⁷², il vasto corpo posteriore per le sedute dei confratelli (a meno che non lo si voglia individuare nella seconda apertura del fianco della chiesa), la cupola, i due orologi aggiunti nel corso del XVIII secolo e, giustamente, il passaggio laterale che immette in via S. Lazzaro, aperto molto più tardi. L'opificio che lavorava panni verdi dalla metà del Cinquecento potrebbe essere individuato in uno dei quattro a destra, affacciati sul torrente e all'interno del gruppo di casette addossate le une alle altre, anche se non credo che le vedute intendessero dedicare molta cura nel riprodurre edifici ad uso artigianale. Le didascalie differiscono leggermente (troncature e accenti), mentre la numerazione si discosta per una cifra (34-33) e i numeri sono sempre applicati.
