1 2 3 4 5 6 7 8 9									1 2 3 4 5 6 7 8 9									1 2 3 4 5 6 7 8 9																																			
COMUNE DI BERGAMO																		INVENTARIO DEI BENI CULTURALI E AMBIENTALI																		MONUMENTI																	
DENOMINAZIONE Edificio residenziale																		EPOCA sec.XVII-XX									1 - VALORE ARCHITETTONICO									NUMERO SCHEDA																	
LOCALITÀ S.Alessandro vi Macellerie n.12/XX Settembre																		N. CIV. 119-121									a) pessimo b) cattivo c) mediocre d) buono e) ottimo									0 1 1 0 4 4 8																	
CATASTO Bergamo f.11;mp.1360																											2 - NECESSITÀ DI RESTAURO																										
PROPRIETÀ privata																		USO ATTUALE negozio,abitazione									a) impossibile b) restauro integrale c) restauro interno o esterno d) restauri parziali e) ottime condizioni									GRADO																	
STRUTTURE VERTICALI <input type="checkbox"/>																		STRUTTURE ORIZZONTALI <input type="checkbox"/>									COPERTURE <input type="checkbox"/>									UMIDITÀ <input type="checkbox"/>									a b c d e

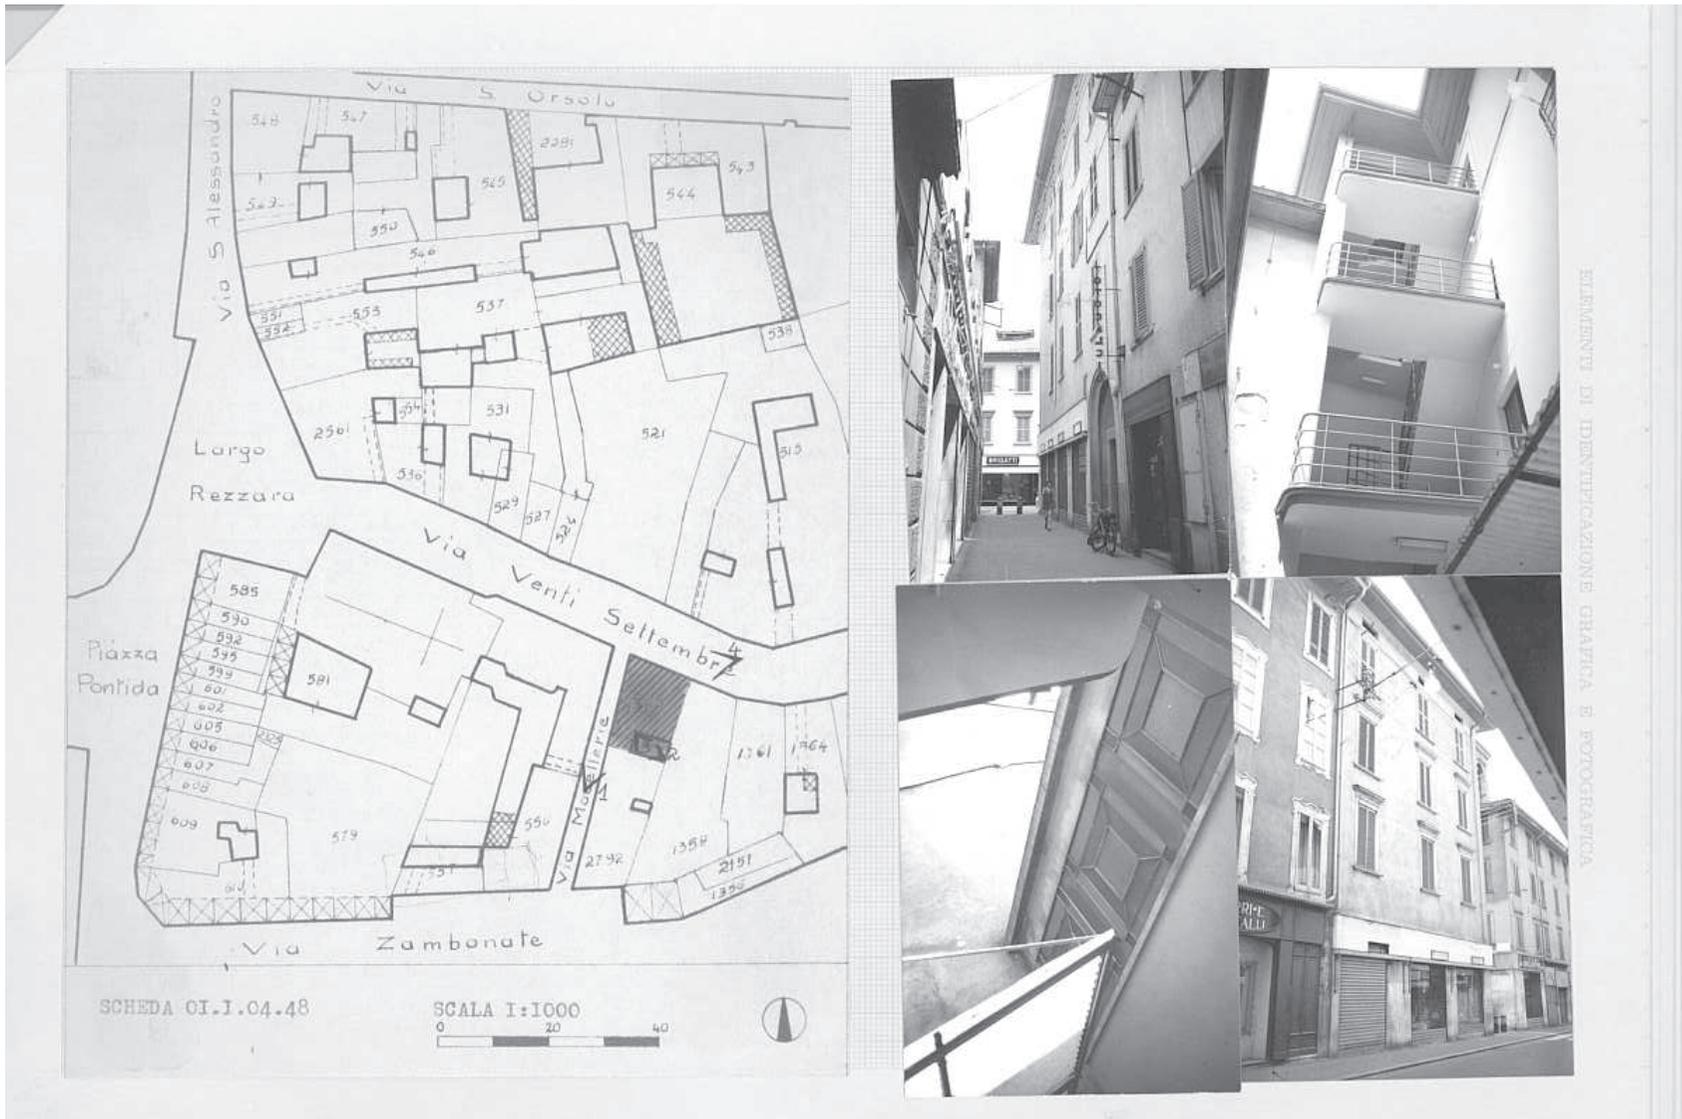
Ridotto il portale su via Macellerie																		Copertura a padiglione									Tetto con orditura in legno e manto in coppi																										
Restauro recente della facciata																											Rivestimento piano terra in marmo																										
																											Contorni delle aperture in arenaria																										
																											Tettoia del cortile in ondulato plastico																										
PROPRIETARIO ATTUALE																		CARATTERISTICHE PARTICOLARI E CONTESTO									PROPOSTE DI RESTAURO:																										
																		Interessante il portale su via Macellerie e la fronte su via XX Settembre									riforma del rivestimento del piano terra anche in relazione degli ambienti decorati interni																										
																		Notevole ambiente a piano terra con volta a padiglione, stucchi e affreschi barocchi									OSSERVAZIONI

BIBLIOGRAFIA																											Elemento dignitoso della quinta su via XX Settembre e via Macellerie																										
DOCUMENTI ANNESSI																		negozi, attività artigianali, vetrine, insegne, ecc.									REDATTA DA F.MAZZA-giugno 1973																										
NEG.173.29/173.30/173.31/172.8																		Rivestimento esterno del piano terra in contrasto col carattere del edificio e con la via									REVISIONATA DA V.Zanella-luglio 1973																										
																											VISTA DA																										
1 2 3 4 5 6 7 8 9									1 2 3 4 5 6 7 8 9									1 2 3 4 5 6 7 8 9
