1 2 3 4 5 6 7 8 9									1 2 3 4 5 6 7 8 9									1 2 3 4 5 6 7 8 9																																			
COMUNE DI BERGAMO																		INVENTARIO DEI BENI CULTURALI E AMBIENTALI																		MONUMENTI																	
DENOMINAZIONE Cappella della Feste																		EPOCA sec.XVII									1 - VALORE ARCHITETTONICO									NUMERO SCHEDA																	
LOCALITA' Moroni VIA Palma il Vecchio																		N. CIV.									a) pessimo b) cattivo c) mediocre d) buono e) ottimo									0 1 1 0 5 0 2																	
CATASTO Boccaleone f.9;mp.351																		USO ATTUALE cappella votiva									2 - NECESSITA' DI RESTAURO									GRADO																	
STRUTTURE VERTICALI						STRUTTURE ORIZZONTALI						COPERTURE						UMIDITA'						a b c d e																													
PROTEZIONE ESISTENTE P.R.G. n.a. art.11																		piano terreno									1 2									2																	
PROTEZIONE PROPOSTA																		resto dell'edificio									1 2

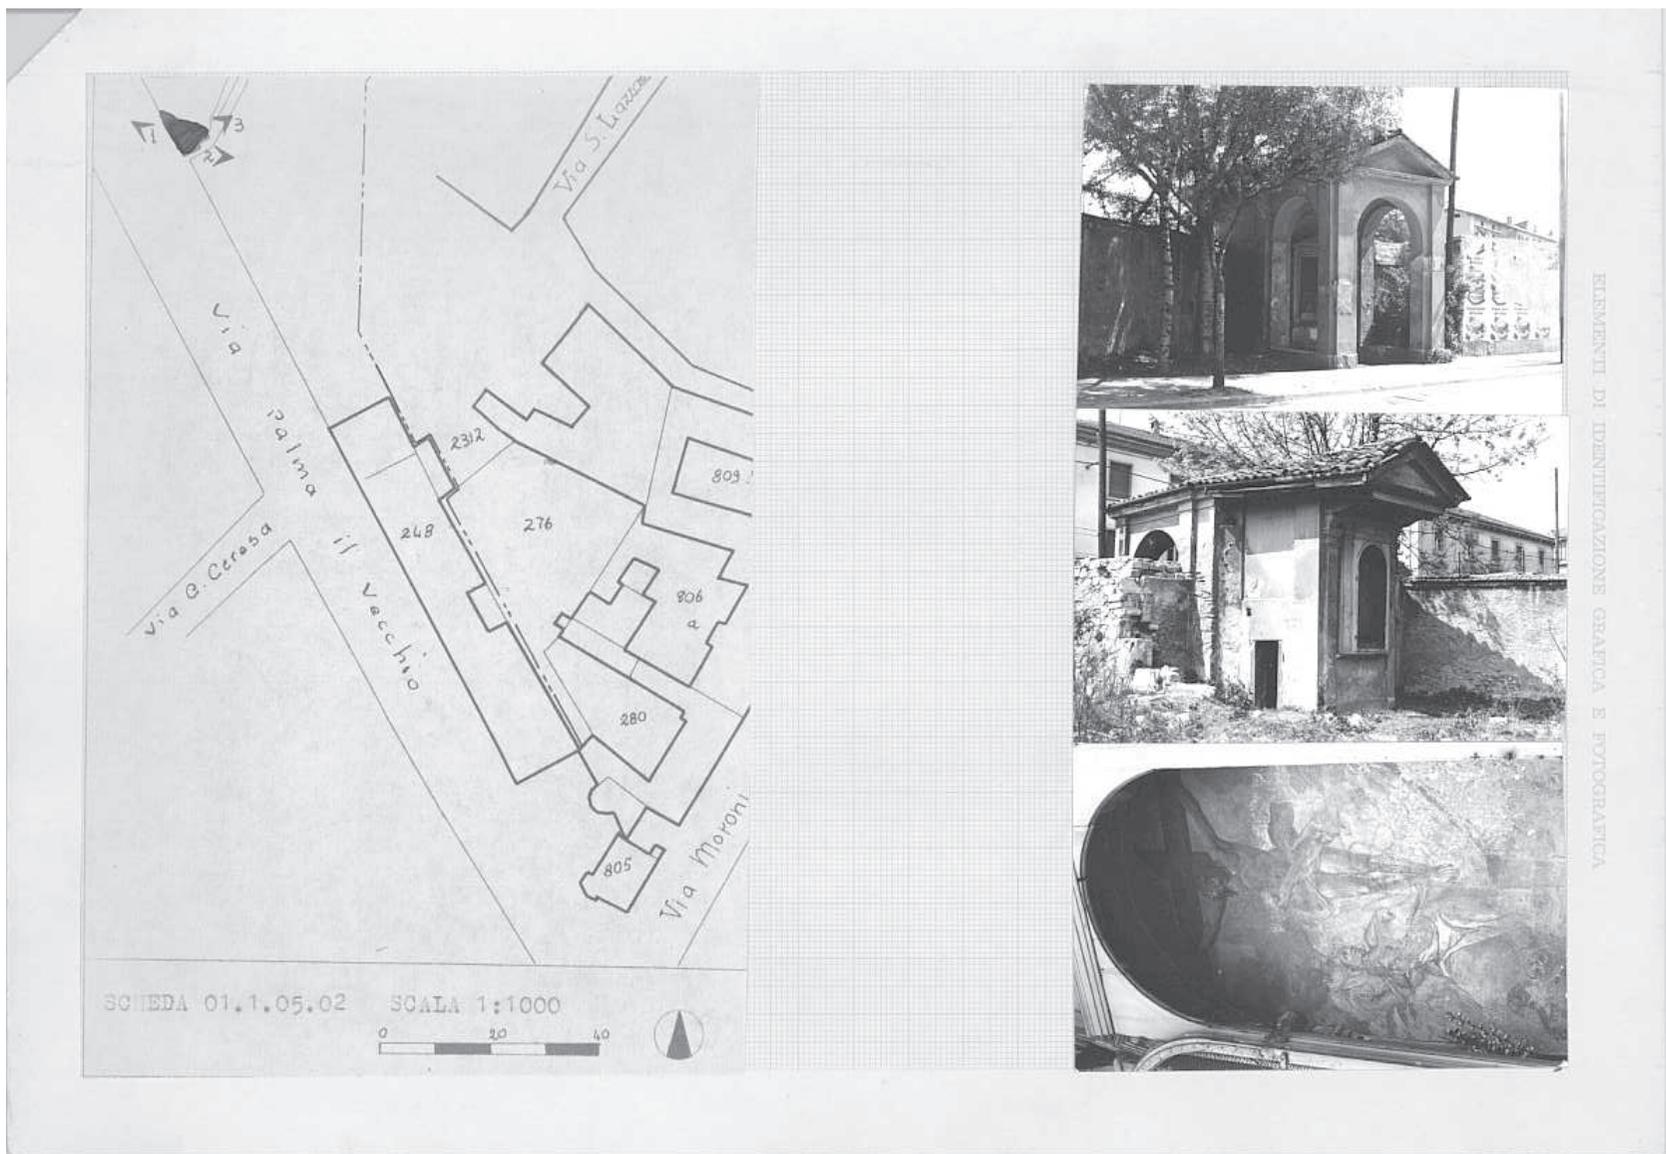
spazi liberi									1 2																										
																		DESTINAZIONE DI PIANO																																			
DATI CRONOLOGICI																		DATI TIPOLOGICI																		STRUTTURE E MATERIALI																	
Costruita dopo la peste del 1630																		Edificio isolato con portico a filo di strada a pianta rettangolare																		La base in pietrame																	
																		Altezza di 5m' circa																		Il portico e la parte alta in mattoni																	
																		Due fronti																		Fronti intonacate																	
																		Tetto a due falde																		Copertura in legno e manto in coppi																	
																																				Timpano est in legno																	
																		CARATTERISTICHE PARTICOLARI E CONTESTO																		PROPOSTE DI RESTAURO																	
PROPRIETARIO ATTUALE																		L'edificio sorge su un piccolo canale. Lo smistamento delle acque avviene per mezzo di chiuse in un locale interno alla cappella.																		Rifacimento intonaci

Nel fronte est con timpano molto sporgente due lesene incorniciano un'interessante immagine votiva del '600: affresco (Cristo crocifisso fra anime purganti o appestati)																		Sistemazione del tetto e delle parti complementari. Restauro dell'affresco																	
BIBLIOGRAFIA																																				Sistemare a verde lo spazio libero attorno all'edificio																	
NEG.97.36/89.31/99.34																																				REDATTA DA G.M.Labaa-aprile 1973																	
DOCUMENTI ANNESSI																																				REVISIONATA DA V.Zanella-maggio 1973																	
																																				VISTA DA																	
1 2 3 4 5 6 7 8 9									1 2 3 4 5 6 7 8 9									1 2 3 4 5 6 7 8 9
