1									2									3																	
<b>COMUNE DI BERGAMO</b>																		<b>INVENTARIO DEI BENI CULTURALI E AMBIENTALI</b>									<b>MONUMENTI</b>								
DENOMINAZIONE <b>Stabilimento Zoppi</b>																		EPOCA <b>sec/XX</b>									1 - VALORE ARCHITETTONICO								
LOCALITÀ <b>Moroni VIA Palma il Vecchio</b>																		N. CIV. <b>7A</b>									a) pessimo b) cattivo c) mediocre d) buono e) ottimo								
CATASTO <b>Boccaleone f.9;mp.79</b>																											2 - NECESSITÀ DI RESTAURO								
PROPRIETÀ <b>privata</b> USO ATTUALE <b>nessuno</b>																											a) impossibile b) restauro integrale c) restauro interno o esterno d) restauri parziali e) ottime condizioni								
STRUTTURE VERTICALI <input type="checkbox"/>						STRUTTURE ORIZZONTALI <input type="checkbox"/>						COBERTURE <input type="checkbox"/>						UMIDITÀ <input type="checkbox"/>						NUMERO SCHEDA

1 2 3 4 5 6 7 8 9									1 2 3 4 5 6 7 8 9									1 2 3 4 5 6 7 8 9																										
COMUNE DI BERGAMO																		INVENTARIO DEI BENI CULTURALI E AMBIENTALI																		MONUMENTI								
DENOMINAZIONE <b>Stabilimento Zoppi</b>

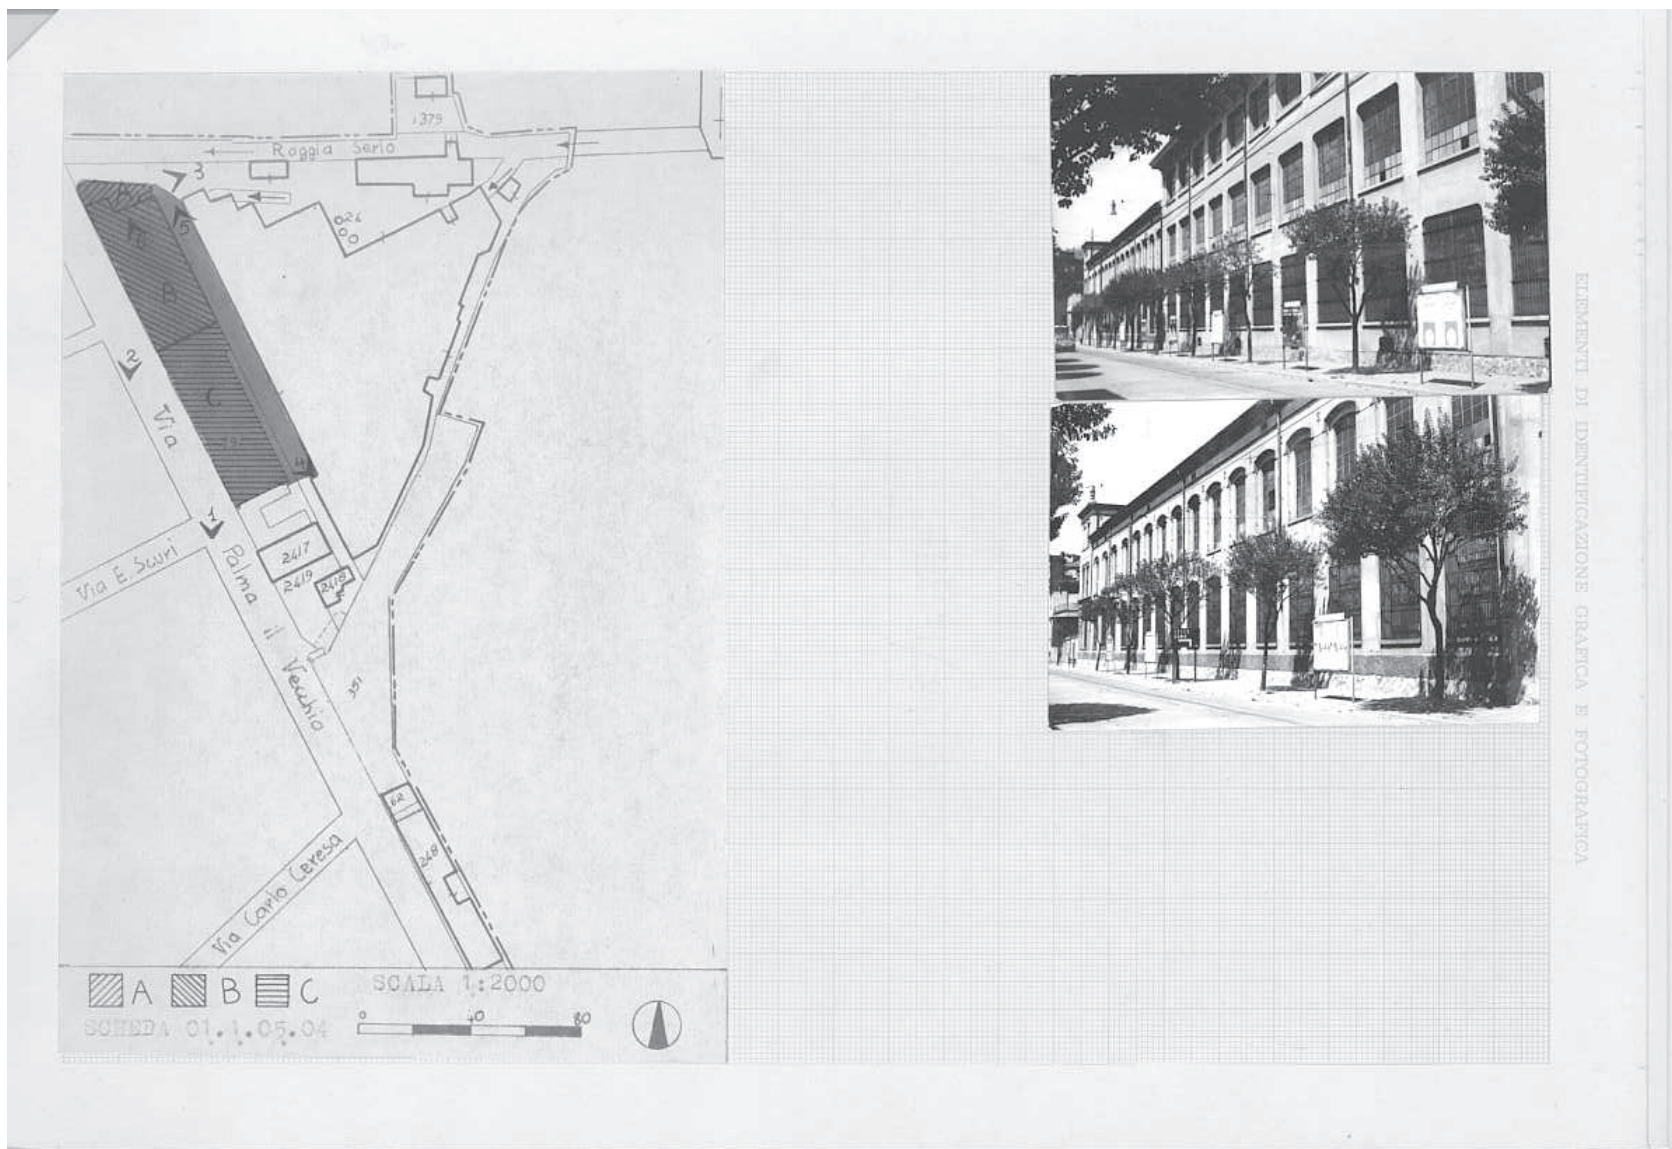
A: altezza di tre-quattro piani, copertu- ra in parte piana e in parte a due falde. A est corpo di fabbrica a tangolare (servizi igienici) collegato ad pensili. Finestre in parte binate ad arco ribassato. Copertura piana. Cor- po B: sul lato est vano scale. File con- tinue di colonnine all'interno. Serie di grandi finestroni ad arco ribassato sui lati lunghi. Corpo C: fronti maggiori, tre ordini continui di grandi finestre rettangolari. PROPRIETARIO ATTUALE Sul lato sud due ordini di finestre ad arco ribassato. Gran- de scala. Gronda sporgente su mensole (cemento).																		CARATTERISTICHE E CONTESTO: corpi A e B contorni in cotto degli archi delle aperture e della gronda. Scala a chiocciola in ferro. Fra l'edificio e i fabbricati posti ad occidente vi è una larga via interna (parallela a via Palma il Vecchio) in parte acciottolata e in parte asfaltata. A intervalli irregolari parti in ve- mento collegano i corpi di fabbri- ca che si fronteggiano. In alcuni tratti corrono binari.									Scheda bis
