| 1 2 3 4 5 6 7 8 9 | | | | | | | | | 1 2 3 4 5 6 7 8 9 | | | | | | | | | 1 2 3 4 5 6 7 8 9 | | | | | | | | |
|---|--|--|---|--|--|---|--|--|--|--|--|---|--|--|--|--|--|---|--|--|--|--|--|--|--|--|
| COMUNE DI BERGAMO | | | | | | | | | INVENTARIO DEI BENI CULTURALI E AMBIENTALI | | | | | | | | | MONUMENTI | | | | | | | | |
| DENOMINAZIONE Edificio residenziale | | | | | | | | | EPOCA sec.XVI-XIX | | | | | | | | | 1 - VALORE ARCHITETTONICO | | | | | | | | |
| LOCALITÀ Meroni VIA Piazza Pentida | | | | | | | | | N. CIV. 21-21A | | | | | | | | | a) pessimo b) cattivo c) mediocre d) buono e) ottimo | | | | | | | | |

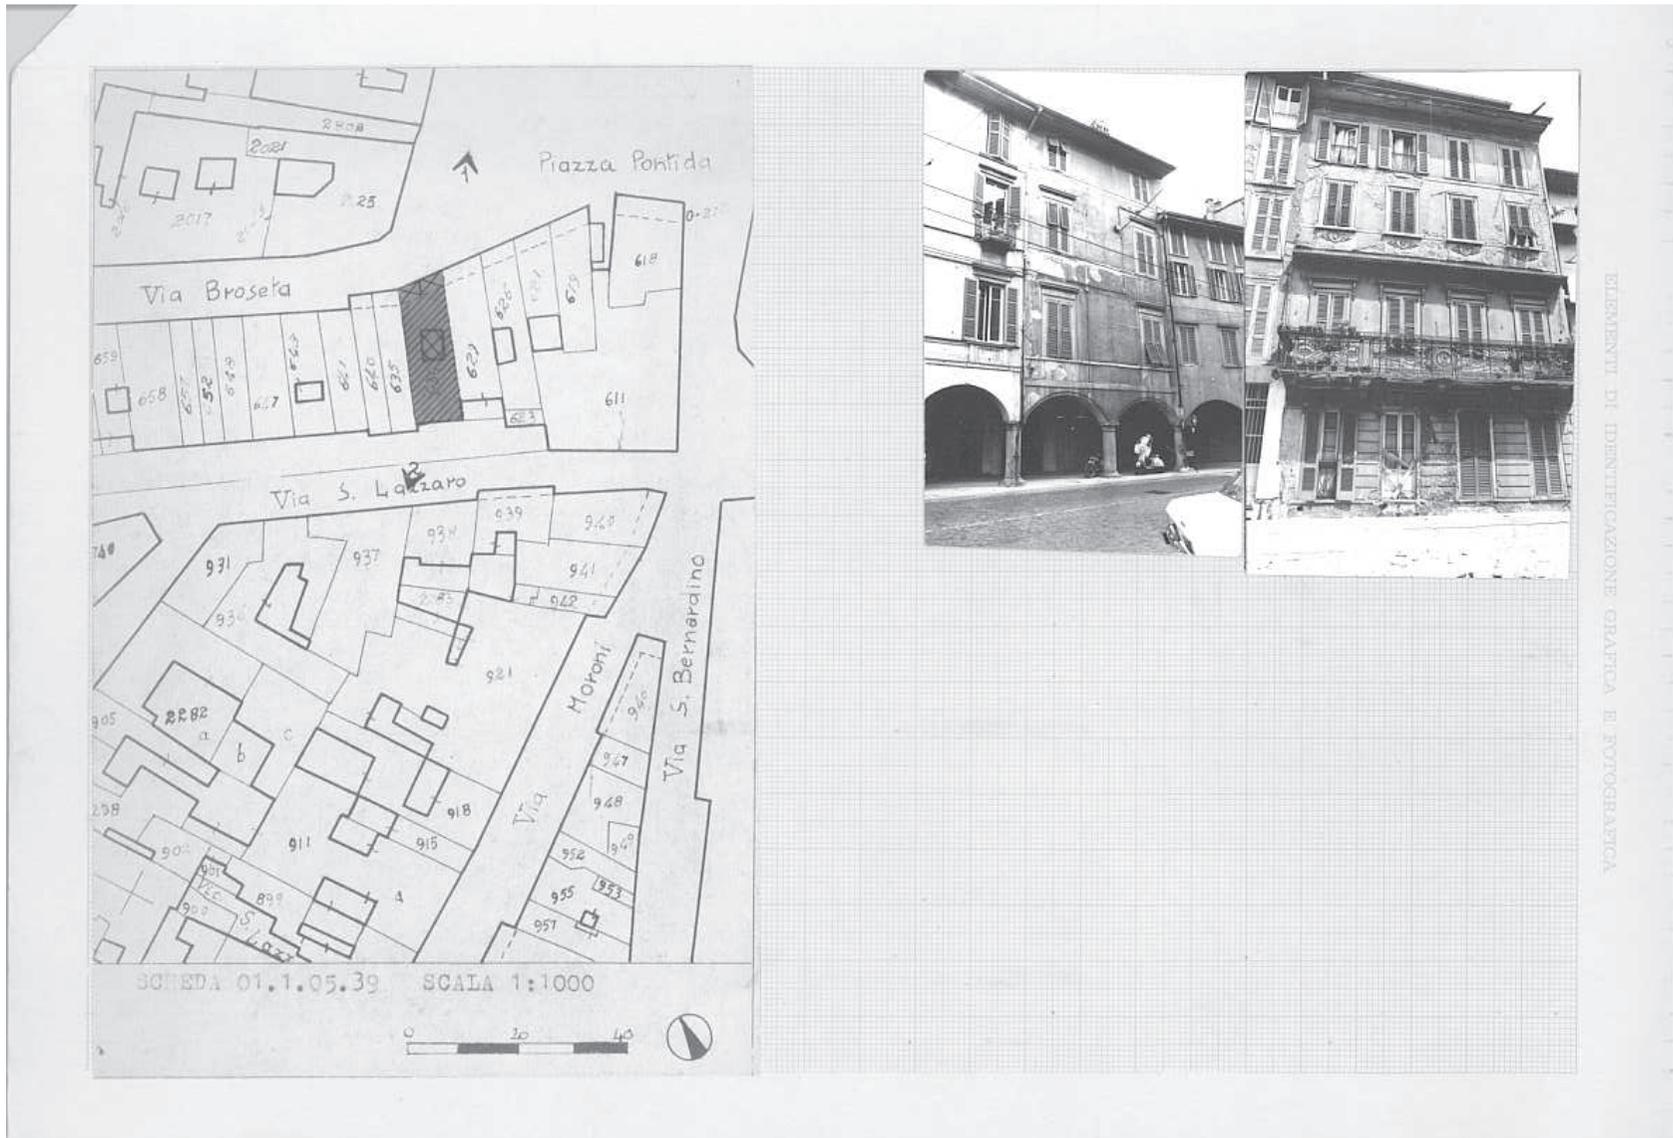
| 1 2 3 4 5 6 7 8 9 | | | | | | | | | 1 2 3 4 5 6 7 8 9 | | | | | | | | | 1 2 3 4 5 6 7 8 9 | | | | | | | | |
|---|--|--|---|--|--|---|--|--|--|--|--|---|--|--|--|--|--|---|--|--|--|--|--|--|--|--|
| NEG.110.14a/105.10a | | | | | | | | | | | | | | | | | | REVISIONATA DA V.Zanella-giugno 1973 | | | | | | | | |

| 1 2 3 4 5 6 7 8 9 | | | | | | | | | 1 2 3 4 5 6 7 8 9 | | | | | | | | | 1 2 3 4 5 6 7 8 9 | | | | | | | | |
|---|--|--|---|--|--|---|--|--|--|--|--|---|--|--|--|--|--|---|--|--|--|--|--|--|--|--|
| Colonne del porticato probabilmente cinquecentesche | | | | | | | | | Edificio in cortina a pianta rettangolare.Tetto a falde.Fronte strada: altezza di quattro piani.Pertice a file strada a due arcate a sesto ribassate di diversa altezza su colonne.Soffitte piano.Negozi arretrati con aperture rettangolari .Portale d'ingresso arcuate a sesto ribassate tangolari con parapetto.Marcapiani, Fronte reggia:altezza di cinque piani,basse finestre con inferriata a livello reggia.Piano terra con leggera bugnatura.1° piano con balcone con finestre intervallate da colonne rettangolare coperte da lucernario con ballatei di cui una chiusa a veranda.Bella cancellata in ferro battute nell'androne | | | | | | | | | Muratura mista,intonacata Tetto con orditura in legno e manti in ceppi.Fronte strada:serramenti del negozio in ferro.Centerni delle finestre e androne in arenaria.Comignole in mattoni e cemento.Fronte reggia:centerni delle aperture a livello reggia e al 1° piano,marcapiano in arenaria.Altri centerni in pietra artificiale.Balcone con mensole e piana in pietra.Ringhiera in ferro.4° piano semicolonne in mattoni, intonacate | | | | | | | | |
| Ristrutturazione dell'edificio nel secolo scorso | | | | | | | | | Ai piani superiori finestre rettangolari con parapetto.Marcapiani, Fronte reggia:altezza di cinque piani e con piccola tettoia.4° piano arretrato con finestre intervallate da semicolonne doriche.Cerchione interno rettangolare coperte da lucernario con ballatei di cui una chiusa a veranda.Bella cancellata in ferro battute nell'androne | | | | | | | | | PROPOSTE DI RESTAURO Rifare intonaco fronte reggia,cambiare colore al portale d'ingresso | | | | | | | | |
| Interventi decorativi all'inizio del XX secolo | | | | | | | | | CARATTERISTICHE E CONTESTO:fronte strada:archi del portico con leggera medanatura.Sopraluce porte nel negozio in stile liberty.Decorazione settegronda.Comignole centrale.Fronte reggia:1° piano balcone con notevole ringhiera.Aperture con cornici lavorate.Marcapiano a motivo a greca.Basserilieve sotto ogni finestra del 2° piano.Settegronda dipinta | | | | | | | | | OSSERVAZIONI La fronte sud è la più qualificata di tutta la quinta | | | | | | | | |
