1 2 3 4 5 6 7 8 9									1 2 3 4 5 6 7 8 9									1 2 3 4 5 6 7 8 9																																			
COMUNE DI BERGAMO																		INVENTARIO DEI BENI CULTURALI E AMBIENTALI																		MONUMENTI																	
DENOMINAZIONE Rustico casa Fuzier																		EPOCA sec.XIX									1 - VALORE ARCHITETTONICO									NUMERO SCHEDA																	
LOCALITÀ Moroni VIA S.Lazzaro																		N. CIV. 28A-30A									a) pessimo b) cattivo c) mediocre d) buono e) ottimo									0 1 1 0 6 0 9																	
CATASTO Bergamo f.13,mp.812-822																		USO ATTUALE ripostiglio,pollaiio,abitazione									2 - NECESSITÀ DI RESTAURO																										
PROPRIETÀ privata																											a) impossibile b) restauro integrale c) restauro interno o esterno d) restauri parziali e) ottime condizioni									GRADO																	
STRUTTURE VERTICALI						STRUTTURE ORIZZONTALI						COPERTURE						UMIDITÀ						a			b			c			d			e

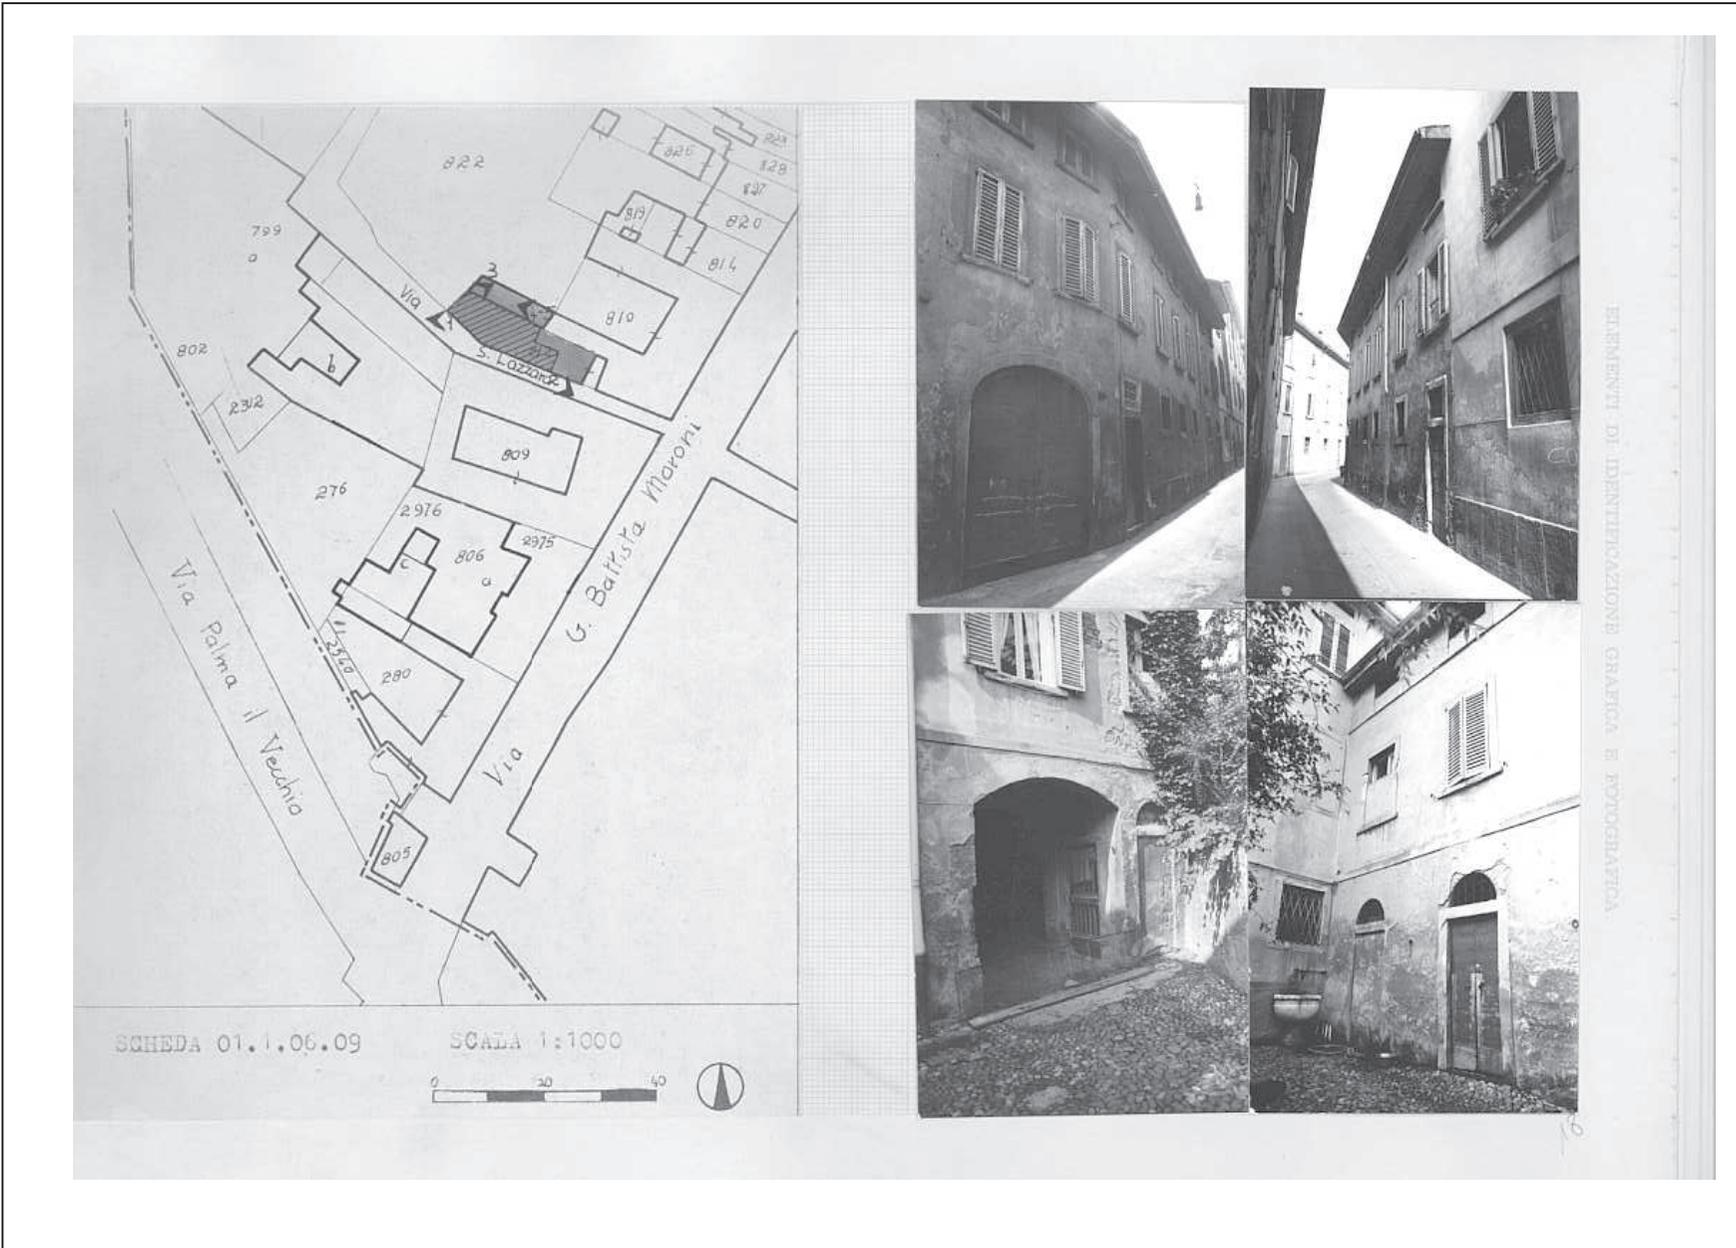
PROTEZIONE ESISTENTE P.R.G. n.a. art.11																		piano terreno									1 2									3																	
PROTEZIONE PROPOSTA																		resto dell'edificio									1 2																										
																		spazi liberi									1 2																										
																		DESTINAZIONE DI PIANO																																			
DATI CRONOLOGICI																		DATI TIPOLOGICI																		STRUTTURE E MATERIALI																	
Edificio del XVIII secolo.																		Edificio ad inizio di cortina.a pian																		Muratura in mattoni.Tetto con orditu-																	
Sui lati ovest e nord chiusura																		ta irregolarmente rettangolare.Al-																		ra in legno e manto in coppi.Solai in																	
di alcune finestre.																		tezza di tre piani.Tetto a due falde.																		legno.																	
																		Piano terra fronte strada:grande a-																		Contorni delle aperture in arenaria.

pertura arcuata a sesto ribassato																		Zoccolatura in cemento rustico.																	
																		e strette aperture rettangolari																		Archi in mattohi.																	
																		(una cieca), al centro finestre qua-																																			
																		drate con inferriata.Al piano supe-																																			
																		riore finestre rettangolari;qua-																																			
																		drangolari al II piano.Zoccolatura.																																			
																		Fronte interna:piano terra gran-																																			
																		de apertura ad arco ribassato di																																			
PROPRIETARIO ATTUALE																		accesso all'androne e strette aper-																		PROPOSTE DI RESTAURO Rifare intonaci.Mettere in																	
																		ture arcuate(alcune cieche).Marca-																		evidenza arco in mattoni.al piano ter-

piano,finestre quadrate.																		ra in facciata.Riaprire finestre mura-																	
																		CARATTERISTICHE E CONTESTO:piccolo																		te.																	
BIBLIOGRAFIA																		cortile a nord acciottolato.Androne																		OSSERVAZIONI																	
																		ampio e corto,soffitto piano a tra-																		Forma con l'edificio di fronte un tratti-																	
																		vetti in vista.Fontana a muro in ma-																		di vecchia via caratteristico(01.4.06.																	
																		mo nel cortile.In facciata a piano																		07°)Dare una destinazione più appropia-																	
DOCUMENTI ANNESSI																		terra si intravede un piccolo ar-																		ta al piano terra.																	
																		co in mattoni.																		REDATTA DA G.M.Labaa-maggio 1973
