| 1 2 3 4 5 6 7 8 9 | | | | | | | | | 1 2 3 4 5 6 7 8 9 | | | | | | | | | 1 2 3 4 5 6 7 8 9 | | | | | | | | | | | | | | | | | | | | | | | | | | | | | | | | | | | |
|---|--|--|--|--|--|--|--|--|---|--|--|--|--|--|--|--|--|---|--|--|--|--|--|--|--|--|---|--|--|--|--|--|--|--|--|---|--|--|--|--|--|--|--|--|---|--|--|--|--|--|--|--|--|
| COMUNE DI BERGAMO | | | | | | | | | | | | | | | | | | INVENTARIO DEI BENI CULTURALI E AMBIENTALI | | | | | | | | | | | | | | | | | | MONUMENTI | | | | | | | | | | | | | | | | | |
| DENOMINAZIONE Casa Fuzier | | | | | | | | | | | | | | | | | | EPOCA sec.XIX | | | | | | | | | 1 - VALORE ARCHITETTONICO | | | | | | | | | NUMERO SCHEDA | | | | | | | | | | | | | | | | | |
| LOCALITÀ Moroni VIA Moroni n.154A,B-156A,B,C- | | | | | | | | | | | | | | | | | | N. CIV. | | | | | | | | | a) pessimo b) cattivo c) mediocre<br>d) buono e) ottimo | | | | | | | | | 0 1 1 0 6 1 0 | | | | | | | | | | | | | | | | | |

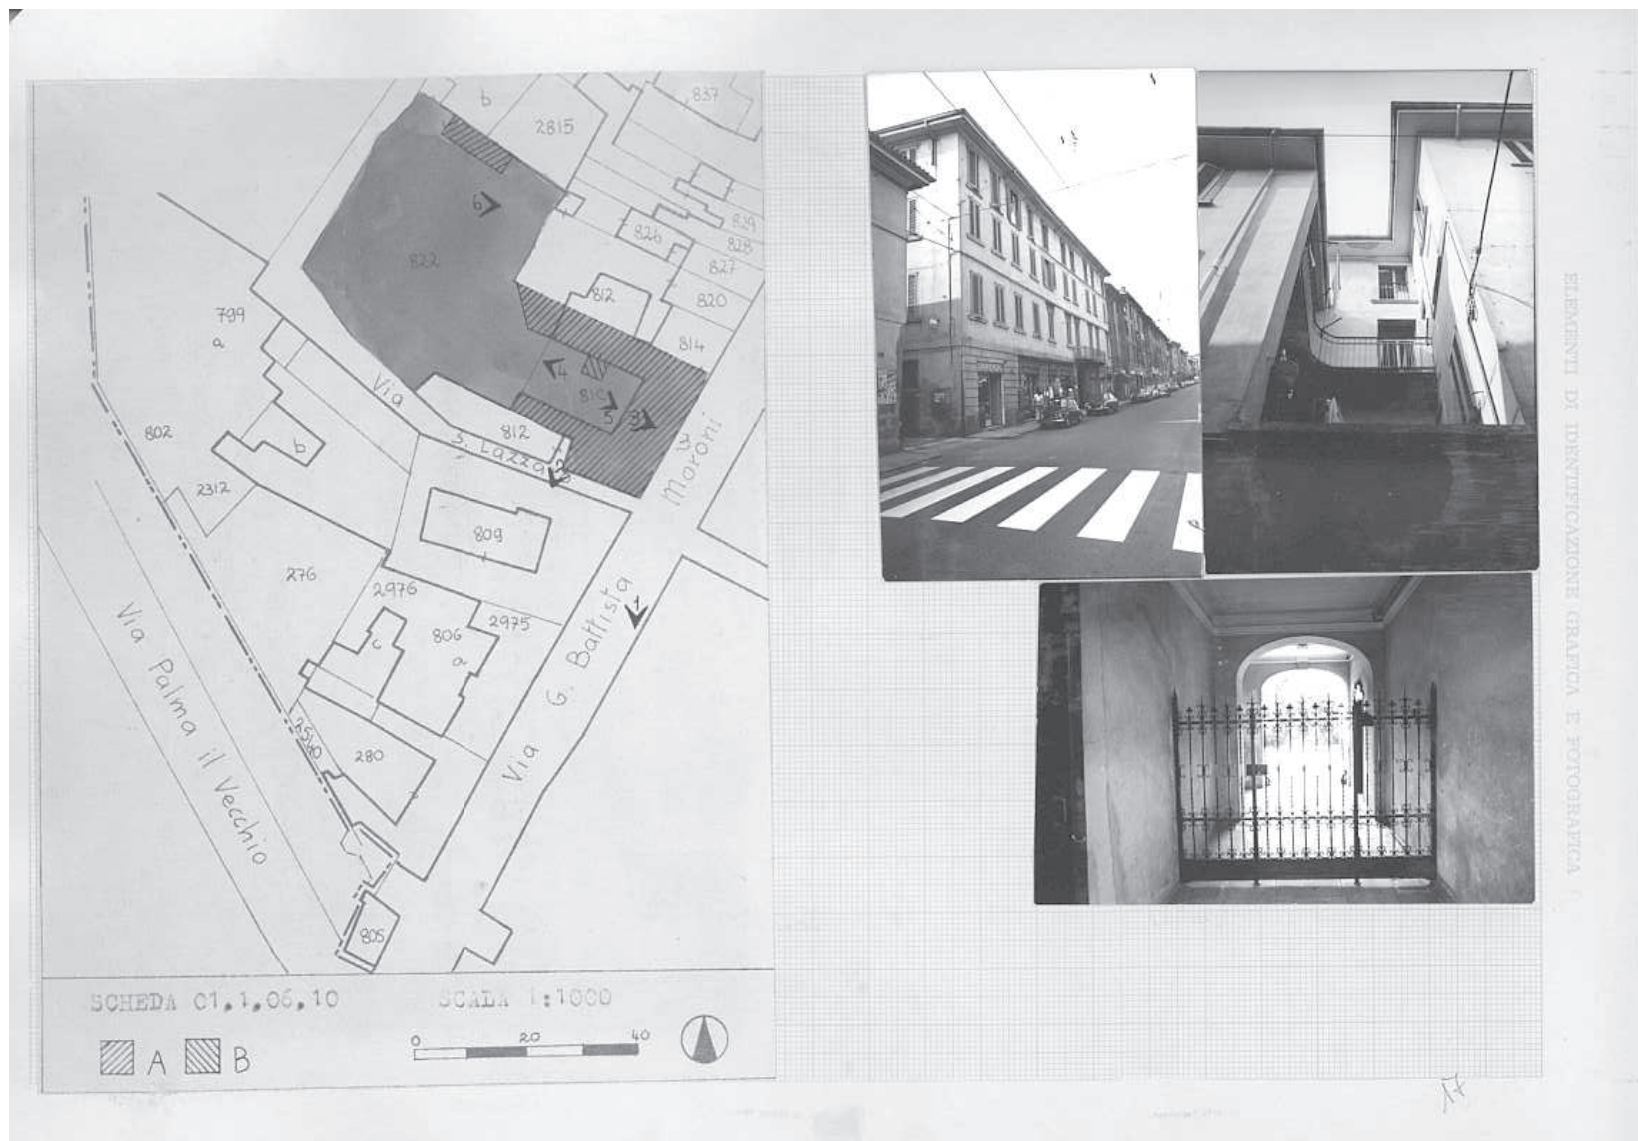
| 1 2 3 4 5 6 7 8 9 | | | | | | | | | 1 2 3 4 5 6 7 8 9 | | | | | | | | | 1 2 3 4 5 6 7 8 9 | | | | | | | | | | | | | | | | | | | | | | | | | | | | | | | | | | | |
|---|--|--|--|--|--|--|--|--|---|--|--|--|--|--|--|--|--|---|--|--|--|--|--|--|--|--|---|--|--|--|--|--|--|--|--|---|--|--|--|--|--|--|--|--|---|--|--|--|--|--|--|--|--|
| Costruzione degli inizi del XIX secolo, sorta in parte su spazi liberi, in parte incorporando edifici a sud. Aggiunto nel cortile, addossato al lato nord, un vano scale esterno (B). Due aperture per garages. Nel parco, prolungato lato nord con un corpo a un piano rettangolare con finestre quadrate e sovrastante terrazza con balaustra. Sempre nel parco costruita serra in legno e tettoia in ondo- | | | | | | | | | | | | | | | | | | Edificio in cortina ad angolo fra strade. Pianta ad U. Tetto a padiglione. Altezza di 4 piani nel corpo principale e tre sui lati. | | | | | | | | | Muratura mista, intonacata. Soai in legno. Tetto con orditura in legno e manto in coppi. Contorni, pavimentazione, dell'androne e gradini del vano scale in arenaria. Pianerottoli in marmo. Ringhiera in ferro; serramenti dell'epoca. Scala aggiunta in c.a., gradini in graniglia, copertura in cemento. Zoccolatura su via S. Lazzaro in arenaria. All'ingresso portone in legno. | | | | | | | | | | | | | | | | | | | | | | | | | | |
| PROPRIETARIO ATTUALE Fuzier. | | | | | | | | | | | | | | | | | | CARATTERISTICHE E CONTESTO: facciata con portale ad arco in posizione quasi centrale e serie di aperture rettangolari ai lati per negozi. Piano terra rivestito a bugnato. Balcone con bella ringhiera. Androne con soffitto a stucchi. Stemma nobiliare in pietra murata nella divisione tra cortile e parco. Nella parete principale interna arco ribassato in corrispondenza dell'androne, tra | | | | | | | | | PROPOSTE DI RESTAURO: demolizione vano scale in cortile. Rivedere aperture garages. | | | | | | | | | | | | | | | | | | | | | | | | | | |
| BIBLIOGRAFIA | | | | | | | | | | | | | | | | | | Lungo ballatoio al II piano che continua sul fronte nord. Buon cortile rettangolare acciottolato diviso dal parco da alberi di alto fusto, da divisorie con ampio cancello. | | | | | | | | | | | | | | | | | | | | | | | | | | | | | | | | | | | |
