| 1 2 3 4 5 6 7 8 9 | | | | | | | | | 1 2 3 4 5 6 7 8 9 | | | | | | | | | 1 2 3 4 5 6 7 8 9 | | | | | | | | | | | | | | | | | | | | | | | | | | |
|---|--|--|--|--|--|---|--|--|---|--|--|---|--|--|--|--|--|---|--|--|--|--|--|--|--|--|---|--|--|--|--|--|--|--|--|---|--|--|--|--|--|--|--|--|
| <b>COMUNE DI BERGAMO</b> | | | | | | | | | | | | | | | | | | <b>INVENTARIO DEI BENI CULTURALI E AMBIENTALI</b> | | | | | | | | | | | | | | | | | | <b>MONUMENTI</b> | | | | | | | | |
| DENOMINAZIONE Magazzino industriale | | | | | | | | | | | | | | | | | | EPOCA sec. XX dopo '45 | | | | | | | | | 1 - VALORE ARCHITETTONICO<br>a) pessimo b) cattivo c) mediocre<br>d) buono e) ottimo<br><br>2 - NECESSITÀ DI RESTAURO<br>a) impossibile b) restauro integrale<br>c) restauro interno o esterno<br>d) restauri parziali e) ottime condizioni | | | | | | | | | NUMERO SCHEDA<br>0 1 1 0 7 1 0 | | | | | | | | |
| LOCALITÀ Moroni VIA Previtali | | | | | | | | | | | | | | | | | | N. CIV. 280-D | | | | | | | | | | | | | | | | | | | | | | | | | | |

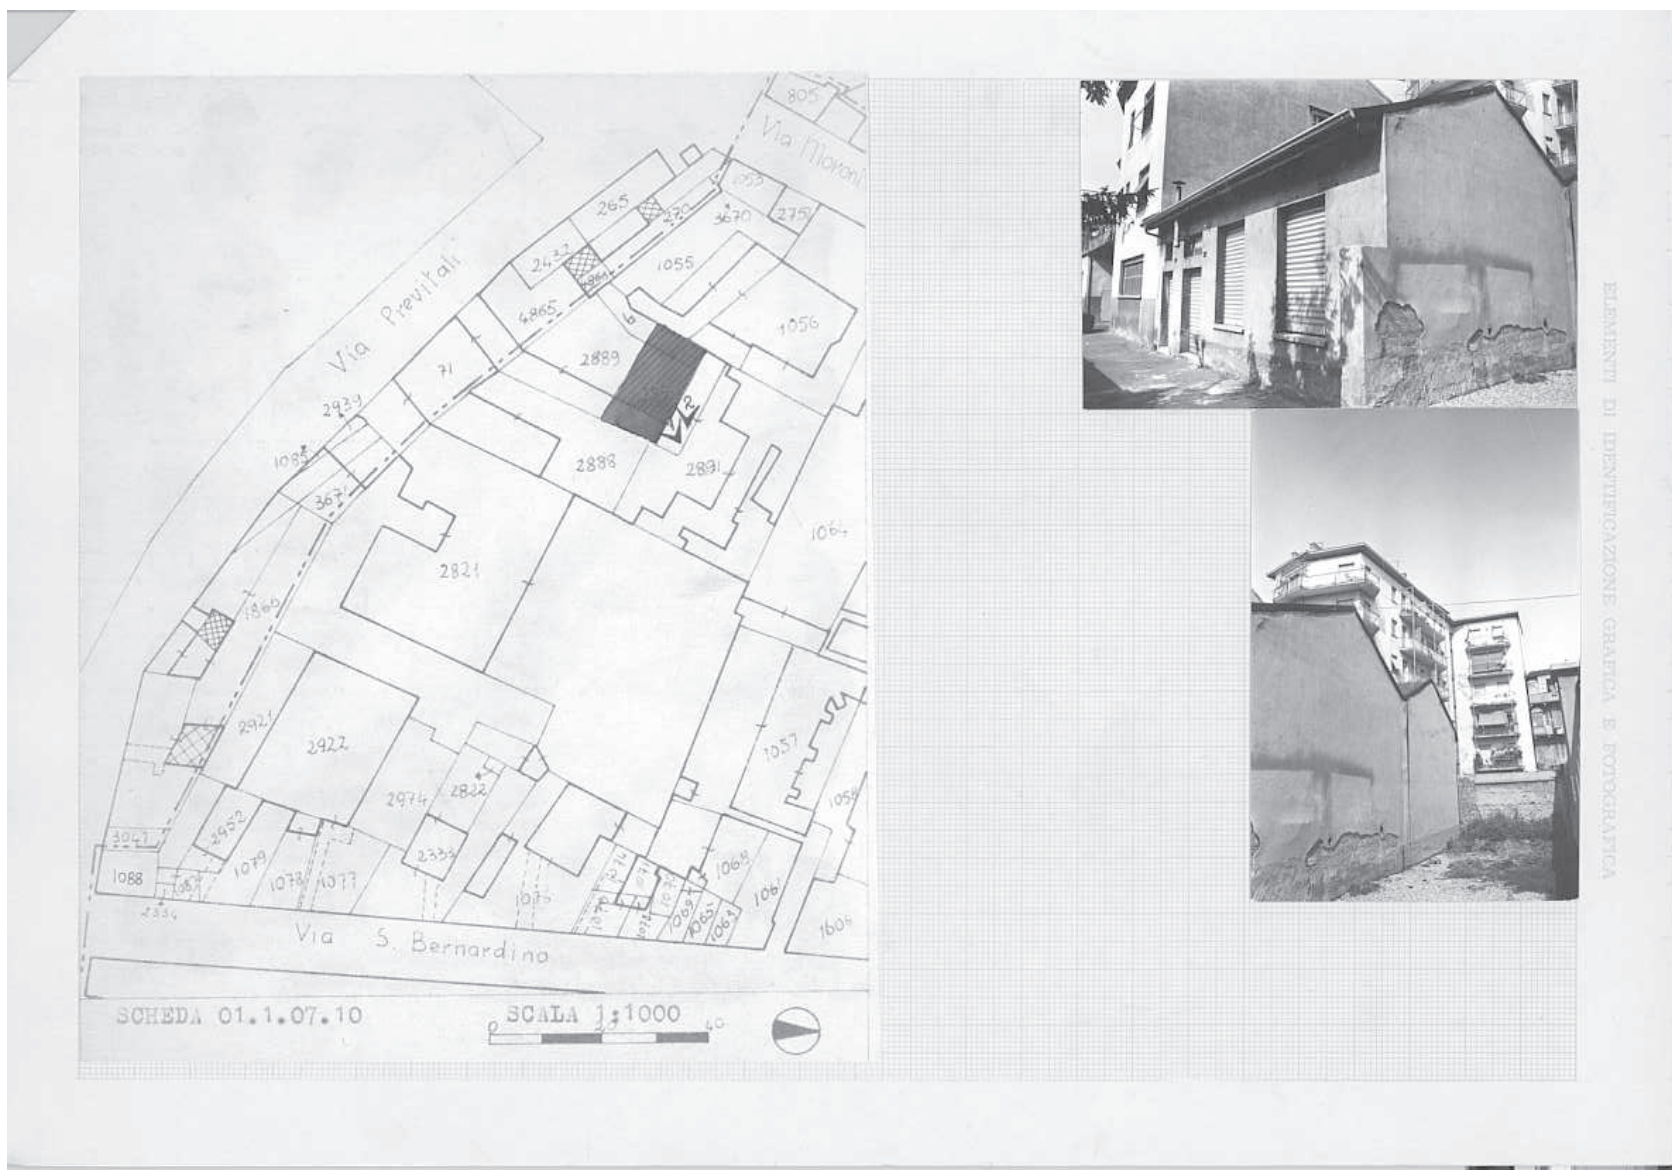
| 1 2 3 4 5 6 7 8 9 | | | | | | | | | 1 2 3 4 5 6 7 8 9 | | | | | | | | | 1 2 3 4 5 6 7 8 9 | | | | | | | | | | | | | | | | | | | | | | | | | | |
|---|--|--|--|--|--|---|--|--|---|--|--|---|--|--|--|--|--|---|--|--|--|--|--|--|--|--|---|--|--|--|--|--|--|--|--|---|--|--|--|--|--|--|--|--|
| DATI CRONOLOGICI<br>Costruito intorno al 1950. | | | | | | | | | | | | | | | | | | DATI TIPOLOGICI<br>Edificio addossato ad altro corpo di fabbrica. Pianta rettangolare. | | | | | | | | | STRUTTURE E MATERIALI<br>Muratura in mattoni, intonacata. | | | | | | | | | | | | | | | | | |
| Sul lato ovest, aggiunta bassa costruzione in cemento con copertura piana. | | | | | | | | | | | | | | | | | | Altezza di un piano. | | | | | | | | | Tetto con orditura in legno e manto in marsigliesi. | | | | | | | | | | | | | | | | | |
| | | | | | | | | | | | | | | | | | | Due campate accostate con tetto a falde. | | | | | | | | | Aperture con saracinesche. | | | | | | | | | | | | | | | | | |
| | | | | | | | | | | | | | | | | | | Aperture rettangolari. | | | | | | | | | | | | | | | | | | | | | | | | | | |
| PROPRIETARIO ATTUALE | | | | | | | | | | | | | | | | | | CARATTERISTICHE PARTICOLARI E CONTESTO<br>Sul lato est, spazio libero asfaltato. | | | | | | | | | PROPOSTE DI RESTAURO | | | | | | | | | | | | | | | | | |
