| 1 2 3 4 5 6 7 8 9 | | | | | | | | | 1 2 3 4 5 6 7 8 9 | | | | | | | | | 1 2 3 4 5 6 7 8 9 | | | | | | | | | | | | | | | | | | | | | | | | | | |
|---|--|--|--|--|--|--|--|--|---|--|--|--|--|--|--|--|--|---|--|--|--|--|--|--|--|--|---|--|--|--|--|--|--|--|--|---|--|--|--|--|--|--|--|--|
| COMUNE DI BERGAMO | | | | | | | | | | | | | | | | | | INVENTARIO DEI BENI CULTURALI E AMBIENTALI | | | | | | | | | | | | | | | | | | MONUMENTI | | | | | | | | |
| DENOMINAZIONE Edificio residenziale | | | | | | | | | | | | | | | | | | EPOCA sec.XX prima '45 | | | | | | | | | 1 - VALORE ARCHITETTONICO<br>a) pessimo b) cattivo c) mediocre<br>d) buono e) ottimo | | | | | | | | | NUMERO SCHEDA<br>0 1 1 0 8 9 6 | | | | | | | | |
| LOCALITA Moroni VIA Zambonate | | | | | | | | | | | | | | | | | | N. CIV. 39-43 | | | | | | | | | 2 - NECESSITA DI RESTAURO<br>a) impossibile b) restauro integrale<br>c) restauro interno o esterno<br>d) restauri parziali e) ottime condizioni | | | | | | | | | GRADO<br>a b c d e | | | | | | | | |

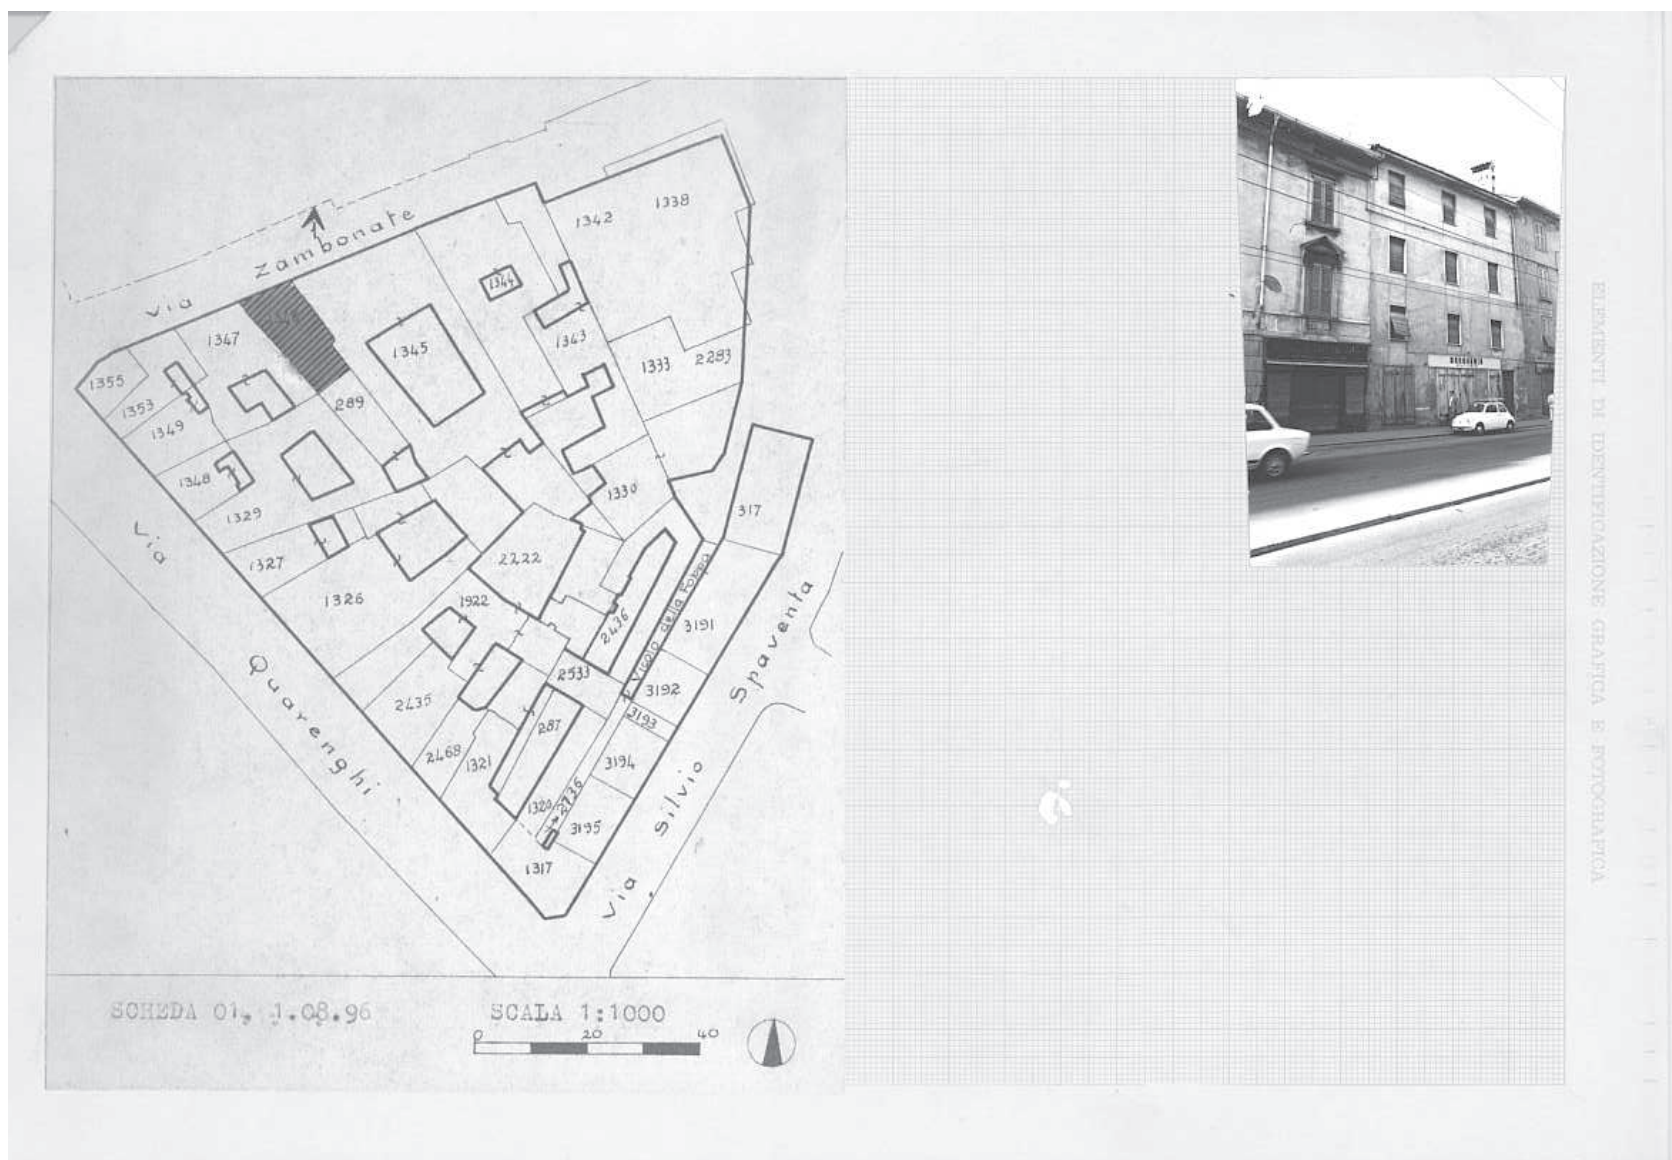
| 1 2 3 4 5 6 7 8 9 | | | | | | | | | 1 2 3 4 5 6 7 8 9 | | | | | | | | | 1 2 3 4 5 6 7 8 9 | | | | | | | | | | | | | | | | | | | | | | | | | | |
|---|--|--|--|--|--|--|--|--|---|--|--|--|--|--|--|--|--|---|--|--|--|--|--|--|--|--|---|--|--|--|--|--|--|--|--|---|--|--|--|--|--|--|--|--|
| DATI CRONOLOGICI<br>Sec.XX prima 1945. | | | | | | | | | | | | | | | | | | DATI TIPOLOGICI<br>Edificio in cortina a pianta irregolarmente rettangolare.<br>Altezza di quattro piani.<br>Copertura a due falde. | | | | | | | | | STRUTTURE E MATERIALI<br>Muratura mista,intonacata.<br>Solai in c.a. e laterizio.<br>Tetto con orditura in legno e manto in coppi.<br>Contorni sottili delle finestre in marmo. | | | | | | | | | | | | | | | | | |
| BIBLIOGRAFIA | | | | | | | | | | | | | | | | | | | | | | | | | | | OSSERVAZIONI<br>Edificio senza caratteri particolari. | | | | | | | | | | | | | | | | | |
