| COMUNE DI BERGAMO | | INVENTARIO DEI BENI CULTURALI E AMBIENTALI | | MONUMENTI | |
| DENOMINAZIONE <b>Chiesa Parròchiale</b> | | EPOCA <b>sec. XVIII</b> | | NUMERO SCHEDA | |
| LOCALITA' <b>S.Caterina</b> VIA <b>Borgo S.Caterina</b> | | M. CIV. | | 0150208 | |

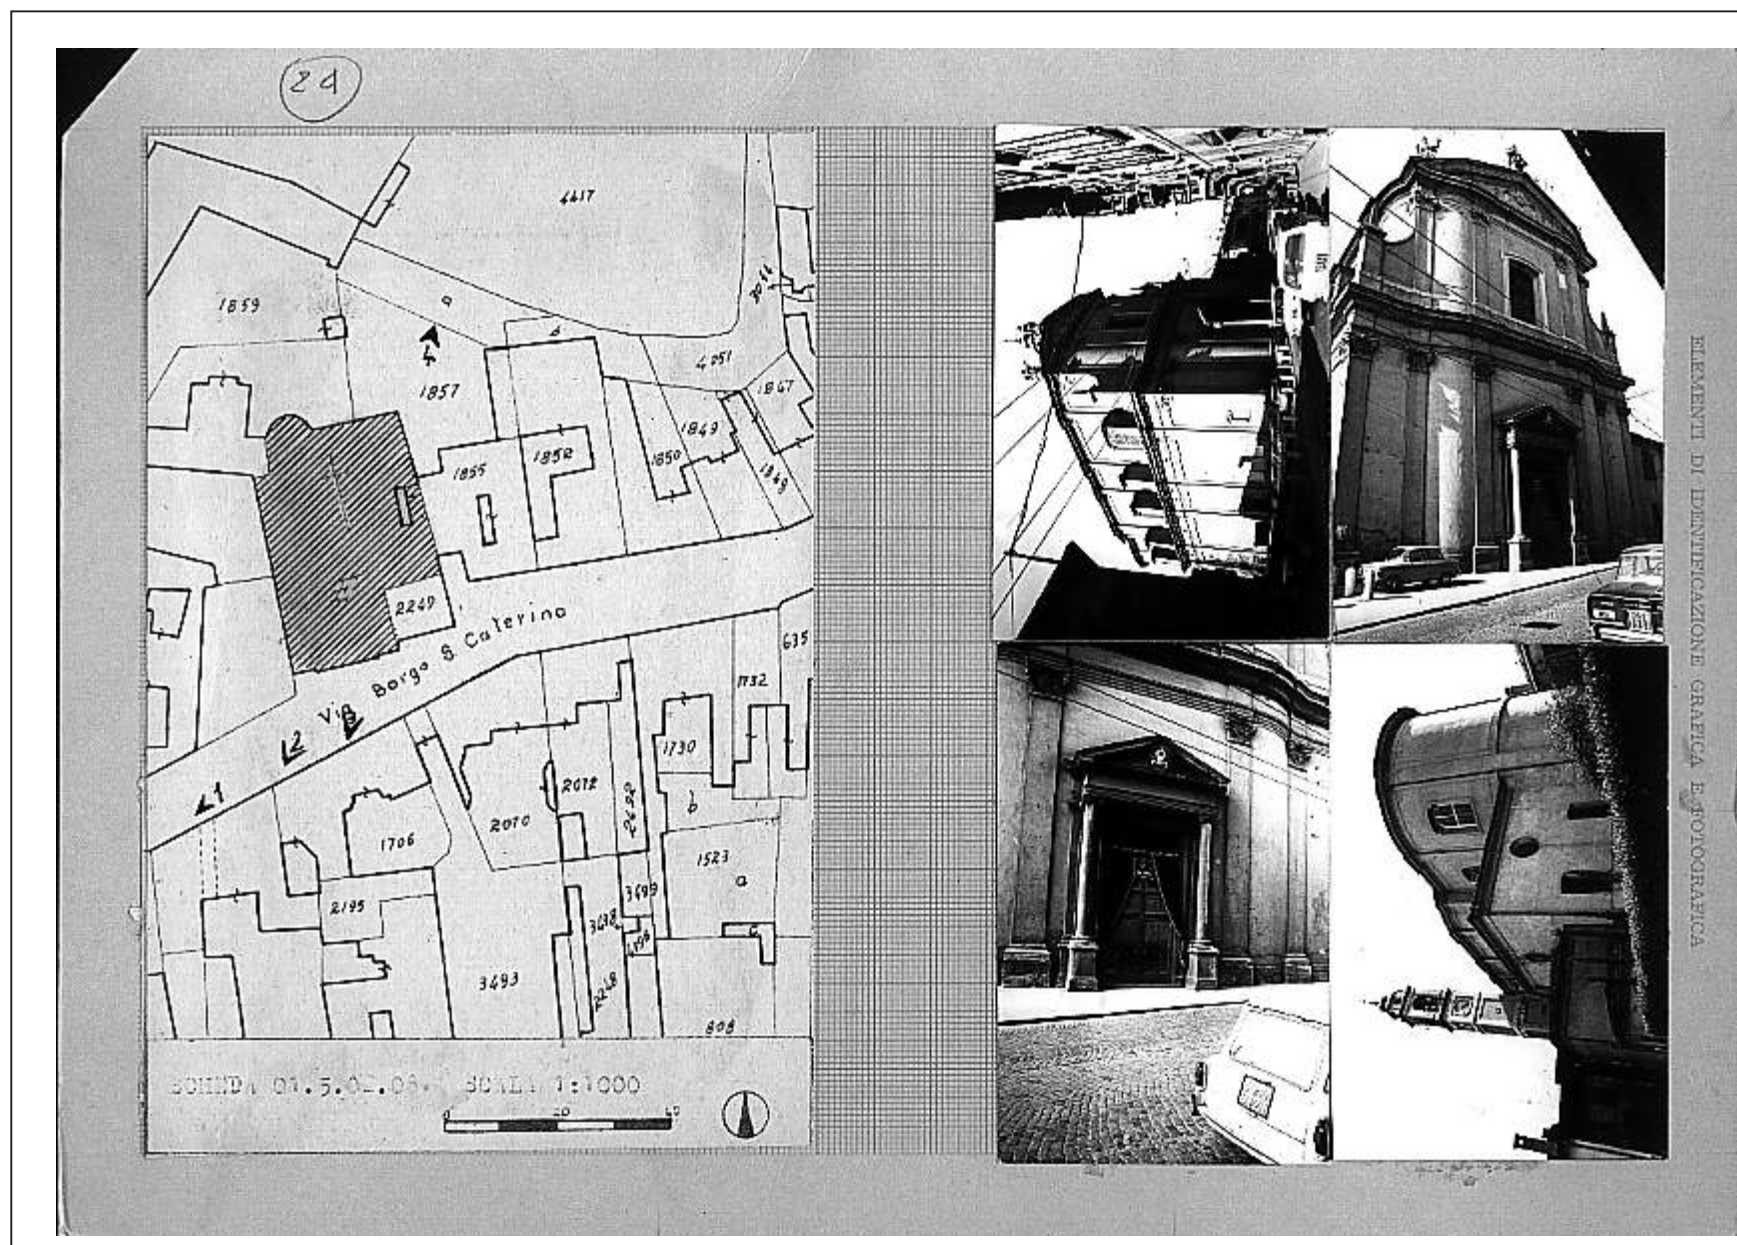
| COMUNE DI BERGAMO | | INVENTARIO DEI BENI CULTURALI E AMBIENTALI | | MONUMENTI | |
|---|--|---|--|---|--|
| Costruzione del 1738 (arch. G.B. Canina), ruotata di 90° rispetto alla chiesa precedente (v. scheda 01.5.02.09). | | Chiesa a una navata con cappelle laterali e abside semicircolare. Pianta allungata, curvilinea e copertura a due falde, con falde laterali a metà altezza di copertura per le cappelle. Contrafforti laterali di sostegno con coronamento in coppi. Campanile sul lato est. Fronte curvilinea convessa, obliqua | | a) pessimo b) attivo c) mediocre d) buono e) ottimo | |
| | | | | Struttura muraria mista in pietra e mattoni, intonacata. Zoccolo esterno in blocchi di pietra. Volte in mattoni. Tetto con orditura in legno a capriate e manto in coppi. Elementi decorativi esterni in arenaria. Portale in arenaria con ante in legno. | |
| | | | | Fianchi scanditi da lesene lisce trabeate. Tre statue sul coronamento a timpano curvilineo della facciata. Sulle volte affreschi ottocenteschi e novecenteschi. Cappelle laterali intervallate da aperture a loggiato con balaustra. | |

| COMUNE DI BERGAMO | | INVENTARIO DEI BENI CULTURALI E AMBIENTALI | | MONUMENTI | |
|---|--|---|--|---|--|
| | | | | Ripristino di alcuni elementi decorativi degradati all'esterno. | |
