| 1 2 3 4 5 6 7 8 9 | | | | | | | | | 1 2 3 4 5 6 7 8 9 | | | | | | | | | 1 2 3 4 5 6 7 8 9 | | | | | | | | | | | | | | | | | | | | | | | | | | | | | | | | | | | |
|---|--|--|--|--|--|--|--|--|---|--|--|--|--|--|--|--|--|---|--|--|--|--|--|--|--|--|---|--|--|--|--|--|--|--|--|---|--|--|--|--|--|--|--|--|---|--|--|--|--|--|--|--|--|
| COMUNE DI BERGAMO | | | | | | | | | | | | | | | | | | INVENTARIO DEI BENI CULTURALI E AMBIENTALI | | | | | | | | | | | | | | | | | | MONUMENTI | | | | | | | | | | | | | | | | | |
| DENOMINAZIONE Edificio rustico. | | | | | | | | | | | | | | | | | | EPOCA sec. XVIII | | | | | | | | | 1 - VALORE ARCHITETTONICO | | | | | | | | | NUMERO SCHEDA | | | | | | | | | | | | | | | | | |
| LOCALITÀ S.Tomaso VIA della Noca | | | | | | | | | | | | | | | | | | N. CIV. 82(interno) | | | | | | | | | a) pessimo b) cattivo c) mediocre<br>d) buono e) ottimo | | | | | | | | | 0 1 5 0 3 2 0 | | | | | | | | | | | | | | | | | |

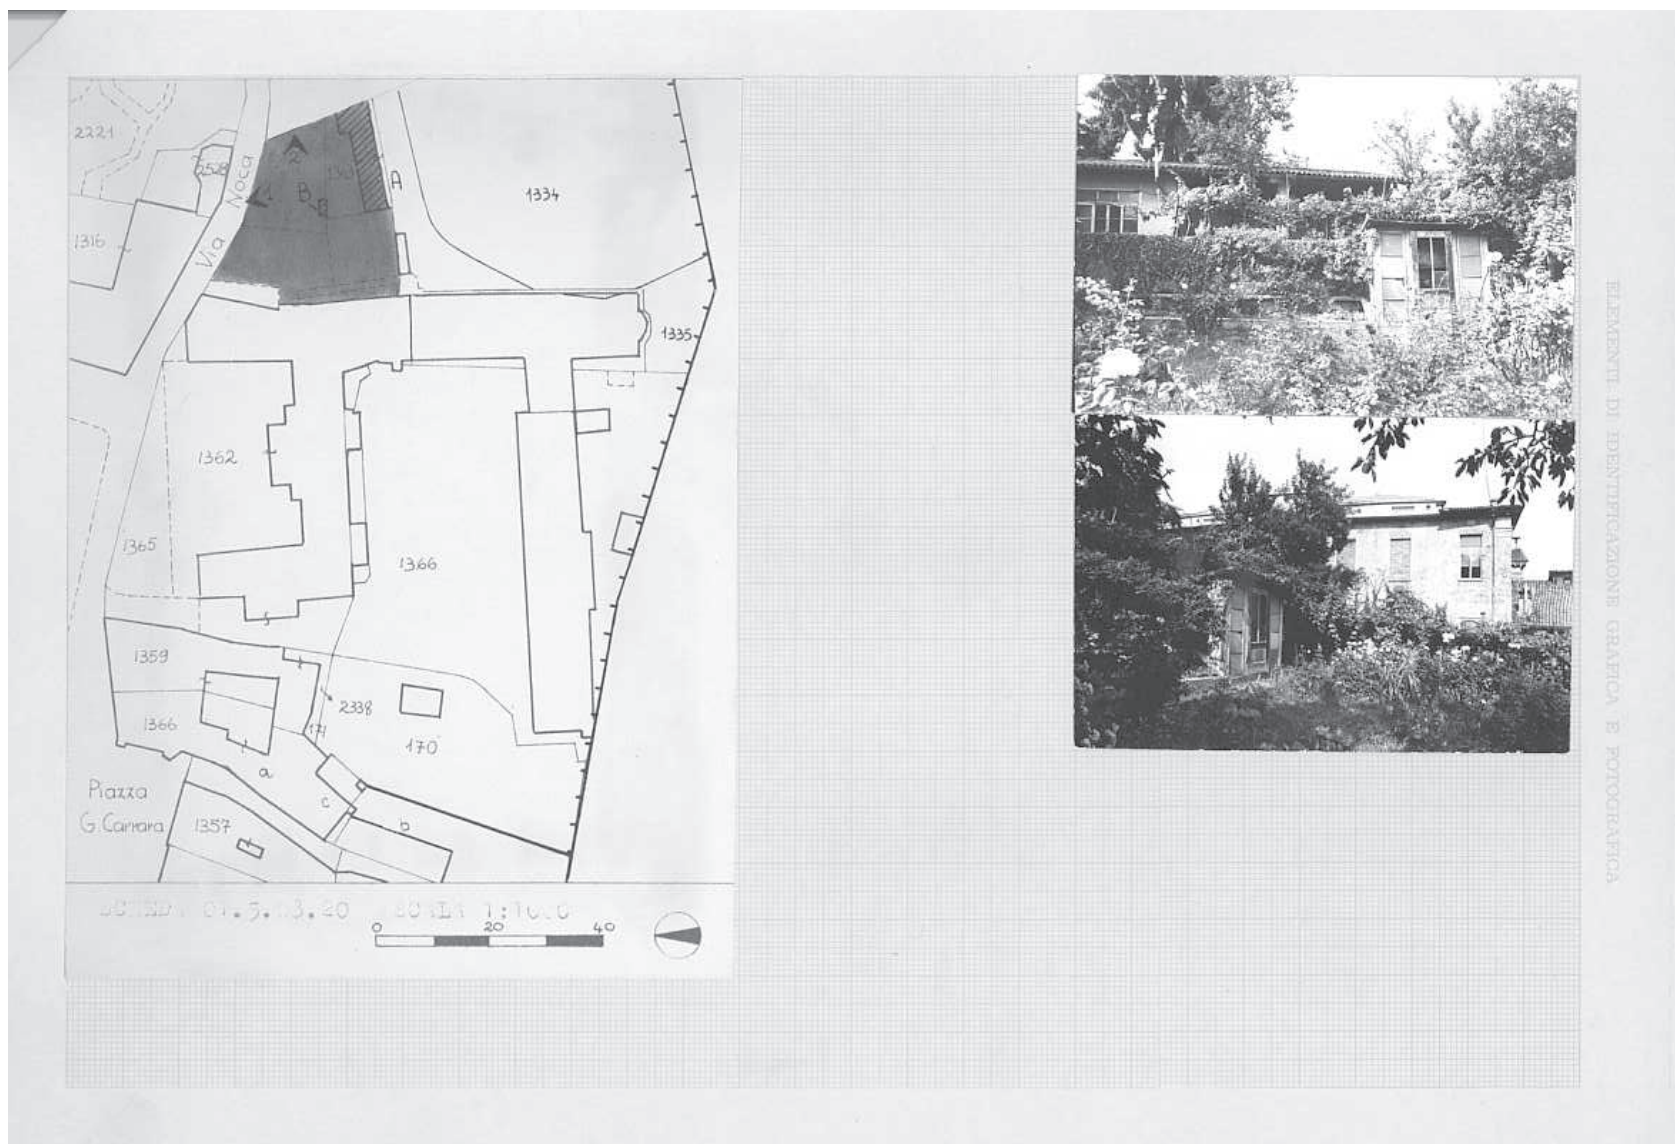
| 1 2 3 4 5 6 7 8 9 | | | | | | | | | 1 2 3 4 5 6 7 8 9 | | | | | | | | | 1 2 3 4 5 6 7 8 9 | | | | | | | | | | | | | | | | | | | | | | | | | | | | | | | | | | | |
|---|--|--|--|--|--|--|--|--|---|--|--|--|--|--|--|--|--|---|--|--|--|--|--|--|--|--|---|--|--|--|--|--|--|--|--|---|--|--|--|--|--|--|--|--|---|--|--|--|--|--|--|--|--|
| Costruito nel XVIII secolo. | | | | | | | | | | | | | | | | | | Edificio isolato a pianta rettan -<br>golare. | | | | | | | | | Muratura mista intonacata. | | | | | | | | | | | | | | | | | | | | | | | | | | |
| Corpo più basso aggiunto verso il<br>giardino. | | | | | | | | | | | | | | | | | | Altezza di un piano. | | | | | | | | | Tetto con orditura in legno e manto<br>in coppi. | | | | | | | | | | | | | | | | | | | | | | | | | | |
| | | | | | | | | | | | | | | | | | | Tetto a una falda. | | | | | | | | | | | | | | | | | | | | | | | | | | | | | | | | | | | |
| | | | | | | | | | | | | | | | | | | Portico su pilastri. | | | | | | | | | | | | | | | | | | | | | | | | | | | | | | | | | | | |
