1 2 3 4 5 6 7 8 9									1 2 3 4 5 6 7 8 9									1 2 3 4 5 6 7 8 9																										
COMUNE DI BERGAMO																		INVENTARIO DEI BENI CULTURALI E AMBIENTALI																		MONUMENTI								
DENOMINAZIONE Cinema Capitol-edificio residenziale																		EPOCA sec. XIX-XX																		NUMERO SCHEDA								
LOCALITA Pignolo VIA T. Tasso																		N. CIV. 39-43																		0 1 5 1 2 0 9								
CATASTO Bergamo f.9;mp.1657																		USO ATTUALE cinema, negozio; abitazione																		GRADO								
STRUTTURE VERTICALI <input type="checkbox"/>						STRUTTURE ORIZZONTALI <input type="checkbox"/>						COPERTURE <input type="checkbox"/>						UMIDITA <input type="checkbox"/>						a b c d e																				
PROTEZIONE ESISTENTE P.R.G.n.a. art.11																		piano terreno																		1 2 3 4 5 6 7 8 9								
PROTEZIONE PROPOSTA																		resto dell'edificio																		1 2 3 4 5 6 7 8 9

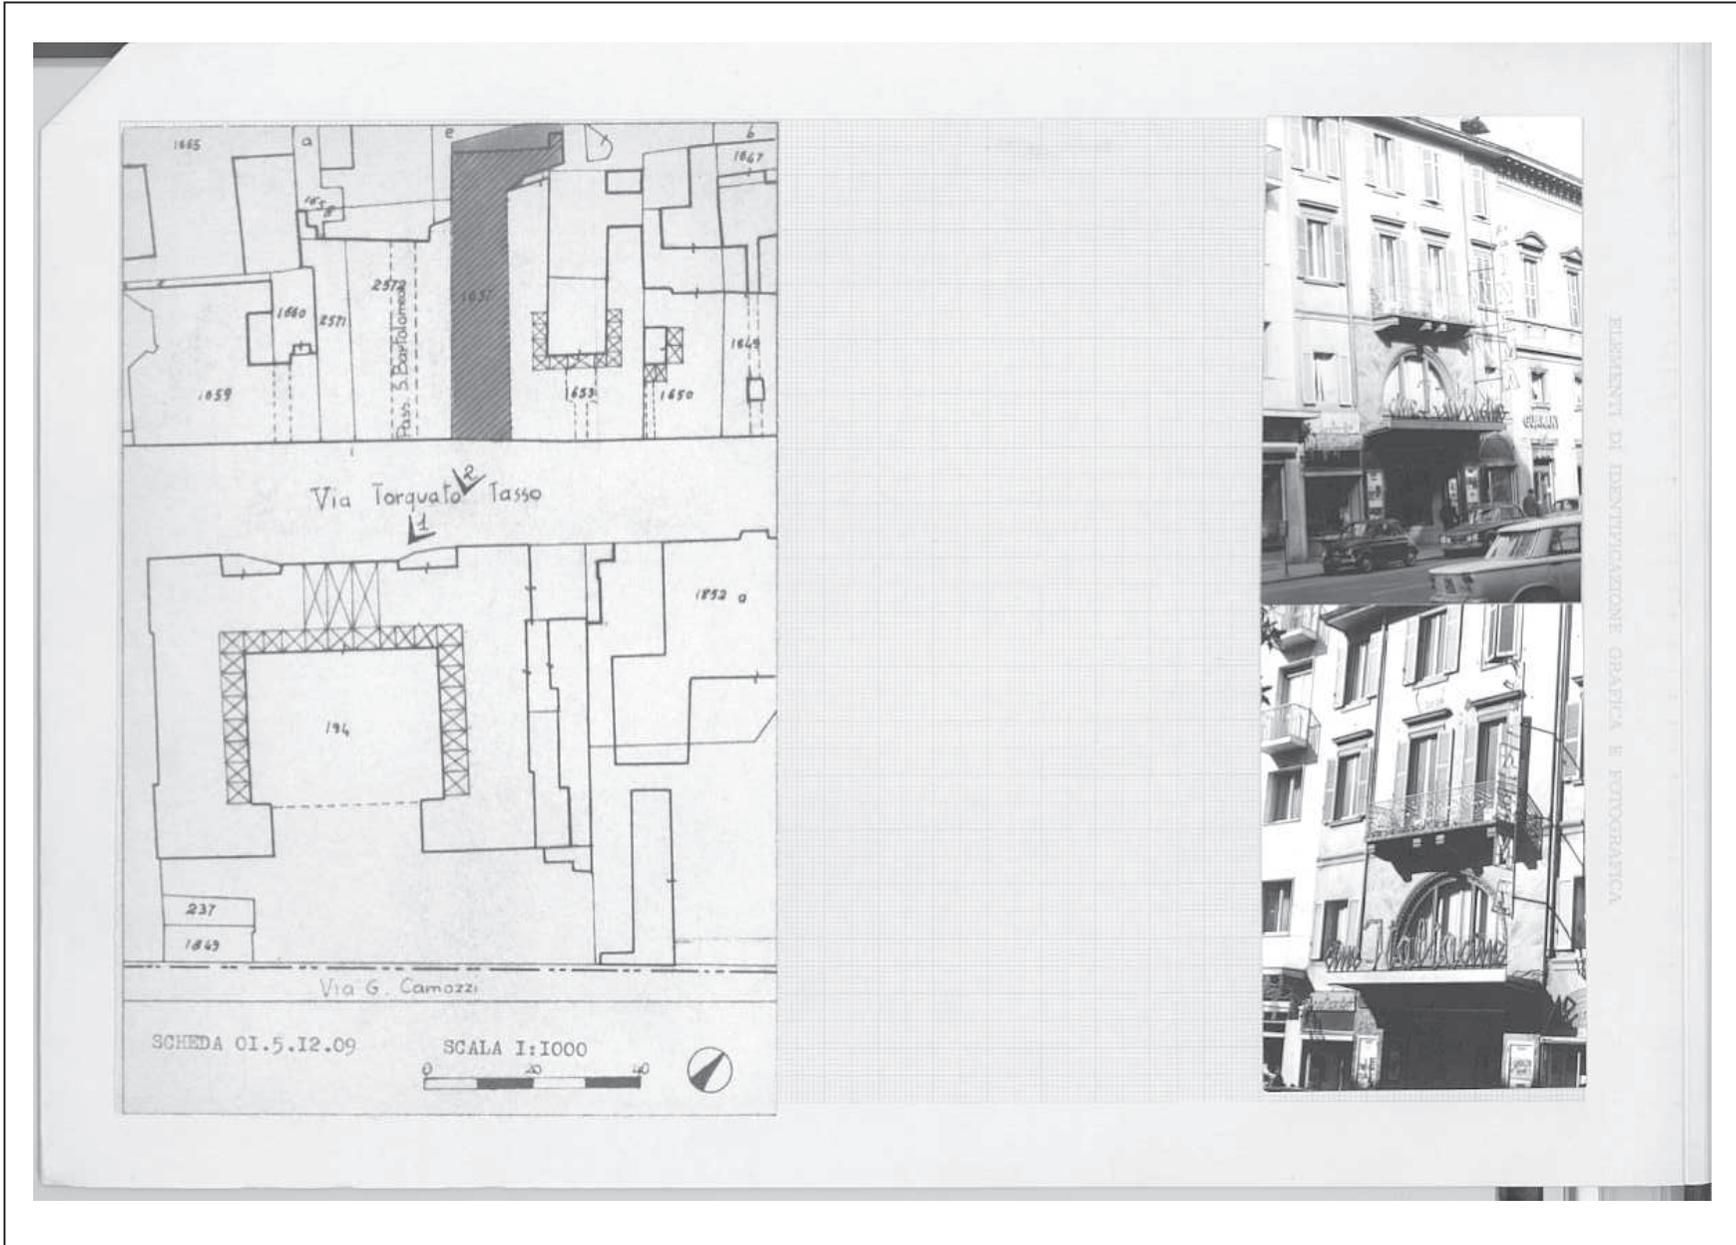
spazi liberi																		1 2 3 4 5 6 7 8 9								
																		DESTINAZIONE DI PIANO																										
DATI CRONOLOGICI																		DATI TIPOLOGICI																		STRUTTURE E MATERIALI								
Edificio del XIX secolo																		Edificio in cortina a pianta rettangolare di notevole profondità																		Muratura mista, intonacata								
Prima del '45 "ammodernamento" dei primi due piani per cinematografo, assolutamente negativo con notevole pregiudizio dell'insieme																		Altezza di 4 piani																		Tetto con orditura in legno e manto in coppi								
Dopo il '45 aggiunte pensiline e insegna																		Copertura a falde																		Contorni aperture al 2° e 3° piano in arenaria								
Nel 1973 rimodernato interamente il cinematografo																																				Rivestimento della facciata ai primi due piani in marmo

PROPRIETARIO ATTUALE																		CARATTERISTICHE PARTICOLARI E CONTESTO																		PROPOSTE DI RESTAURO								
																		In facciata: finestra termale con contorni in pietra artificiale																		Modificare facciata ai primi due piani								
BIBLIOGRAFIA																		Balcone al 1° piano con ringhiera in ferro decorata																		OSSERVAZIONI								
																																				Il cinematografo fino all'inizio del 1973 si chiamava "Italia"								
DOCUMENTI ANNESSI																		negosi, attività artigianali, vetrine, insegna, ecc.																		REDATTA DA F. Mazza-marzo 1973								
NEG.27.19a/25.26																																				REVISIONATA DA V. Zanella-aprile 1973								
																																				VISTA DA								
1 2 3 4 5 6 7 8 9									1 2 3 4 5 6 7 8 9									1 2 3 4 5 6 7 8 9
