| COMUNE DI BERGAMO | | | | | | | | | INVENTARIO DEI BENI CULTURALI E AMBIENTALI | | | | | | | | | MONUMENTI | | | | | | | | | | | | | | | | | | | | | | | | | | | | | | | | | | | |
| DENOMINAZIONE Muri di cinta del "Seminario Vescovile Giovanni XXIII" | | | | | | | | | | | | | | | | | | ETPOCA sec. XVI. | | | | | | | | | | | | | | | | | | | | | | | | | | | | | | | | | | | |
| LOCALITA' Città Alta - Colle di S. Giovanni in Arena | | | | | | | | | | | | | | | | | | VIA le delle Mura | | | | | | | | | | | | | | | | | | | | | | | | | | | | | | | | | | | |

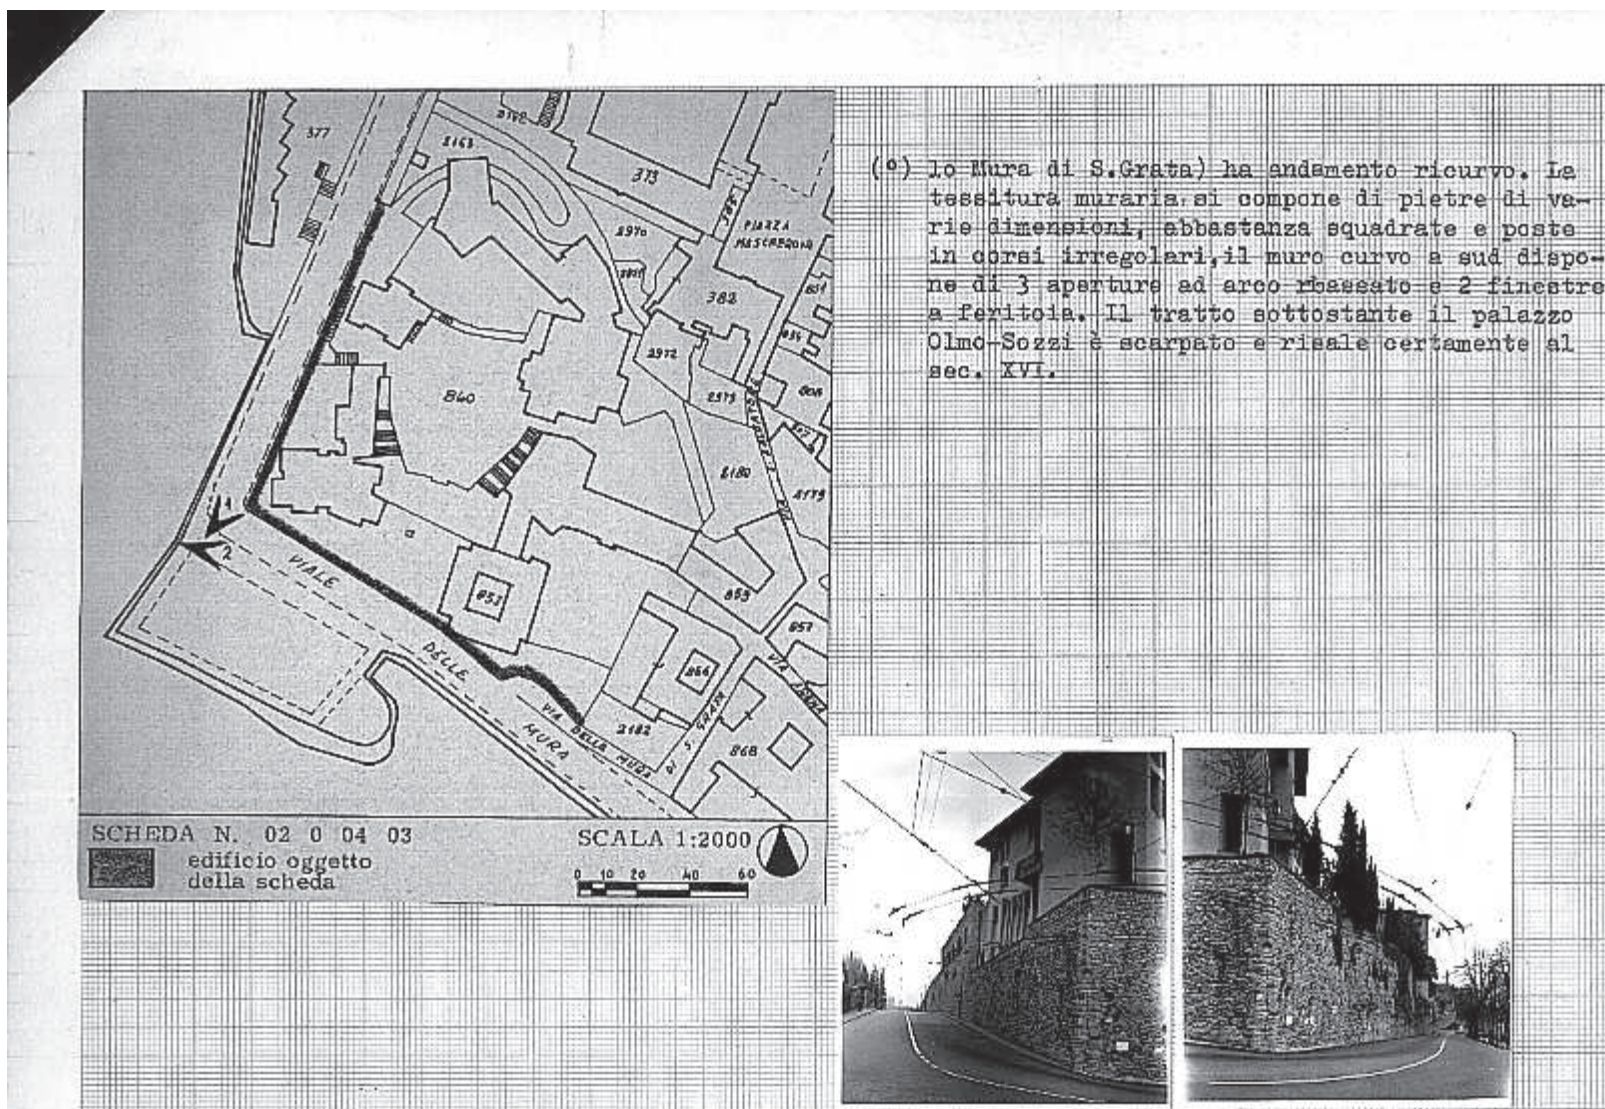
| COMUNE DI BERGAMO | | | | | | | | | INVENTARIO DEI BENI CULTURALI E AMBIENTALI | | | | | | | | | MONUMENTI | | | | | | | | | | | | | | | | | | | | | | | | | | | | | | | | | | | |
|---|--|--|---|--|--|---|--|--|---|--|--|---|--|--|---|--|--|---|--|--|---|--|--|---|--|--|---|--|--|---|--|--|---|--|--|---|--|--|---|--|--|--|--|--|--|--|--|--|--|--|--|--|--|
| EPOCA DI COSTRUZIONE Sec. XVI (seconda metà) | | | | | | | | | | | | | | | | | | Alta muraglia che recinge sui lati meridionale e occidentale il vasto complesso del Seminario vescovile. E' costituita da un alto muro verticale della linea di cresta ad andamento irregolare; la sua porzione più orientale (quella posta all'imbocco del vicolo) CARATTERISTICHE PARTICOLARI A sud andamento ricurvo del muro. Attorno alla piccola parte superstite (tratto A) nicchia con volta ribassata e roccia viva sulla parete di fondo. Un'altra nicchia, ma rifatta, con arco ribassato è posta più a sud. Muro scarpato sotto il palazzo Olmo-Sozzi. | | | | | | | | | | | | | | | | | | STRUTTURE E MATERIALI Integramente realizzati in pietra arenaria locale, legate con malta. Piane di copertura del parapetto in graniglia. Parimentazione dell'ex via Arena in cubetti di porfido. Cancello in ferro. | | | | | | | | | | | | | | | | | |
| TRASFORMAZIONI 1965 ricostruzione integrale della parte B del muro e forti trasformazioni della rimanente parte in particolare del profilo di cresta. Sigillatura tra le pietre. | | | | | | | | | | | | | | | | | | | | | | | | | | | | | | | | | | | | PROPOSTE DI RESTAURO Sostituzione delle piane di graniglia con arenaria. Acciottolare l'ex via Arena. | | | | | | | | | | | | | | | | | |
