| COMUNE DI BERGAMO | | | | | | | | | INVENTARIO DEI BENI CULTURALI E AMBIENTALI | | | | | | | | | MONUMENTI | | | | | | | | | | | | | | | | | |
| DENOMINAZIONE Portone fortificato | | | | | | | | | | | | | | | | | | EPOCA sec. XIV-XVI | | | | | | | | | | | | | | | | | |
| LOCALITÀ Città Alta | | | | | | | | | | | | | | | | | | VIA Gombito | | | | | | | | | N. CIV 4 | | | | | | | | |
| CATASTO Com. cens. Bergamo città / fg. 5 / mp. 489 | | | | | | | | | | | | | | | | | | | | | | | | | | | NUMERO SCHEDA 0202418 | | | | | | | | |

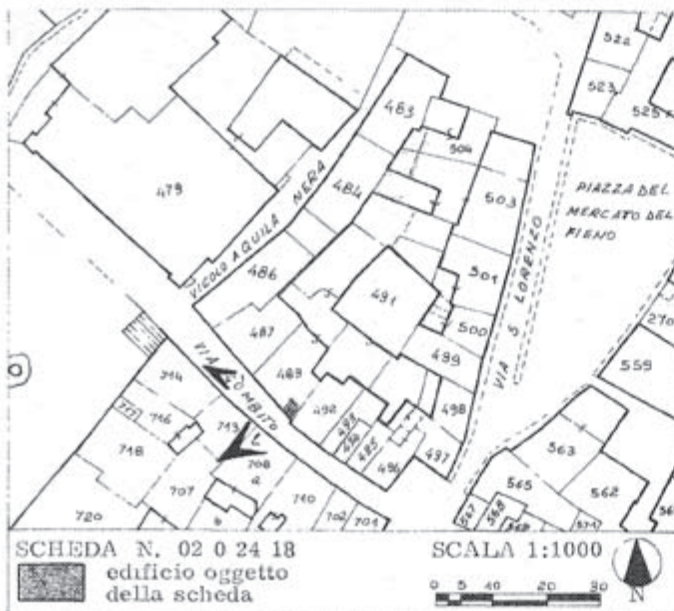
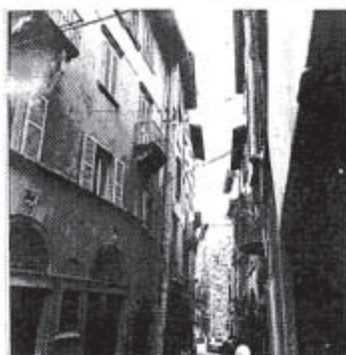
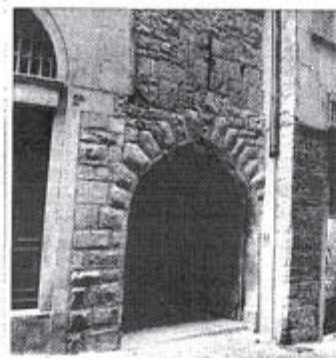
| COMUNE DI BERGAMO | | | | | | | | | INVENTARIO DEI BENI CULTURALI E AMBIENTALI | | | | | | | | | MONUMENTI | | | | | | | | | | | | | | | | | |
|---|--|--|---|--|--|---|--|--|---|--|--|---|--|--|---|--|--|---|--|--|---|--|--|---|--|--|---|--|--|---|--|--|--|--|--|
| EPOCA DI COSTRUZIONE Sec. XIV. | | | | | | | | | | | | | | | | | | Portale a filo strada incorporato in edificio in cortina: apertura a sesto acuto. Sopra il portale muratura in pietra in corsi irregolari: al centro una buca balestriera verticale. Al 1°P. una finestra rettangolare. I piani superiori appartengono tipologicamente (°) | | | | | | | | | STRUTTURE E MATERIALI Muratura in pietra. Al primo piano fronte intonacato. Con torni finestre in arenaria. | | | | | | | | |
| TRASFORMAZIONI Il portone (con il soprastante locale di guardia) è stato incorporato nel XVI sec. nell'edificio attiguo a ovest del quale divenne porta d'ingresso. | | | | | | | | | | | | | | | | | | CARATTERISTICHE PARTICOLARI Portale con contorni in conci bugnati irregolari: nella chiave di volta resti di uno stemma scolpito. La muratura fino al davanzale della finestra del 1°P. in bugne squadrate a forte rilievo. Sopra il portale una buca balestriera dai contorni formati da blocchi di pietra perfettamente squadrate. | | | | | | | | | PROPOSTE DI RESTAURO | | | | | | | | |
| DOCUMENTI ANNESSI v. scheda n. 0202419. | | | | | | | | | | | | | | | | | | | | | | | | | | | OSSERVAZIONI Il portone aveva probabilmente oltre ad un pianerottolo in corrispondenza della buca balestriera anche un locale di guardia in (&) | | | | | | | | |

(&) corrispondenza dell'attuale primo piano. Sopra questo portale pedeva l'insegna in ferro dipinto della Locanda dell'Angelo (una delle più antiche di Bergamo), oggi sistemata sopra l'omonimo bar in via S. Lorenzo al civico n° 4.

Il portale serve d'accesso a ben cinque edifici.
