INVENTARIO DEI BENI CULTURALI E AMBIENTALI		MONUMENTI
ENOMINAZIONE Edificio residenziale  MENOMINAZIONE EDIFICIO RESIDENZIALE  N. CIV. 2A-B-2  MENOMINAZIONE EDIFICIO RESIDENZIALE  MENOMINAZIONE EDIFICIO RESIDENZIALE  N. CIV. 2A-B-2  MENOMINAZIONE EDIFICIO RESIDENZIALE  MENOMINAZIONE EDIFICIO RESIDENZIALE  N. CIV. 2A-B-2  MENOMINAZIONE EDIFICIO RESIDENZIALE  N. CIV. 2A-B-2  MENOMINAZIONE EDIFICIO RESIDENZIALE  MENOMINAZIONE EDIFICIO RESIDENZIALE  MENOMINAZIONE EDIFICIO RESIDENZIALE  N. CIV. 2A-B-2  MENOMINAZIONE EDIFICIO RESIDENZIALE  N. CIV. 2A-B-2  MENOMINAZIONE EDIFICIO RESIDENZIALE  MENOMINAZIONE E		NUMERO SCHEDA	
PROPRINTA Privata   USO ATTUALE 198	ozi - ristorante - albergo - abitazione		0 2 0 2 5 1 2
[C] Cattleo	EMENTARI 🔏 B C COPERTURA X B C INTERNO X B C	UMIDITÀ B Tracce X B C C Rilevante	GRADO
PROTEZIONE ESISTENTE D.M. 4/1/57 PRG 1 PROTEZIONE PROPOSTA PPRC	969: N.A. art. 11		3
DATI CRONOLOGICI	DATI TIPOLOGICI	DATI TECNICI

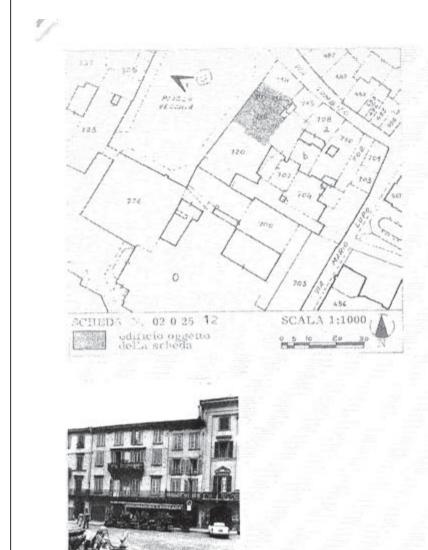
TRANSFORMAZIONI Sec.XV modifiche al P.T. per la formazione della "Nuova Piazza".  Sec.XIX ristrutturazione e modifica del prospetto.  Sec.XX 1968 sistemazioni interne.	falde. Piccola altana con balcone (°)  CARATTERISTICHE FARTICOLARI Il prospetto su pia za Vecchia è formato da 2 motivi compo sitivi diversi dai quali dipende il mancato allineamento orizzontale delle aperture. La parte sinistra più ampia ha altezza di 4P ed ha 4 aperture per piano, mentre la parte destra più stet	pietre e mattoni into Volte. Solai in legno tra arenaria e in pie Balconi e contorni ap tra arenaria. Tetto o legno e manto di copp gronda in pietra con zontale.	nacata. Archi. Scale in pie- tra artificiale erture in pie- on orditura in i. Sporgenza di
	ta è alta 4P.+il sottotetto ed ha 2 a- perture per piano. I 2 motivi hanno(2)		
PROFRIETARIO ATTUALE	CONTESTO INTERNO ED ESTERNO	L'attuale.	
PROFRIETARIO ATTUALE			
	CONTESTO INTERNO ED ESTERNO Androne d'ingresso. Cavedic. Altana. Piccolo spazio della piazza antistante	L'attuale.	IL 1 D FEB. 1976

- (°) in legno nella parte meridionale.
- (2) in comune la linea di gronda e quella dei balconi al 1ºP. Le aperture al P.T. sono disposte liberamente non rispettando i rigidi criteri compositivi che regolano le due diverse disposizioni delle aperture ai piani superiori. A sinistra 2 aperture architravate di diversa ampiezza ed altezza cui seguono 2 aperture ad arco ribassato. Fra queste ultime è una finestra con contorni semplici in pie tra arenaria a filo intonaco. All'estrema destra è la porta architravata con contorni agomati di pietra d'ingressoallo stretto androne la cui volta ribassata già di un locale più ampio, risulta interrotta dalla parete a sinistra che lo limita. In fondo all'androne sono le scale che collegano i varii piani. Il balcone al 1ºP. si differenzia per le 2 parti oltre che per la diversa disposizione delle mensole anche per il diverso disegno della ringhiera in ferro. La parte sinistra ha inoltre un balcone centrale al 2ºP. con 2 portefinestre la cui ringhiera in ferro ha motivi completamente diversi da quelli al 1ºP. Le finestre e portefinestre di questa parte hanno contorni in pietra con risalto sagomato perimetrale. Will architrave delle aperture al 1ºP. è sovrapposto il fregio e la cornice. Le finestre hanno davanzale sagomato in pietra. Nella parte destra invece i contornidelle aperture hanno un semplice risalto perimetrale e le finestre il. davanzale sagomato. Nel sottotetto 2 piccole finestre prive di contorni.
