1	2	3	4	5	6	7	8	9	1	2	3	4	5	6	7	8	9	1	2	3	4	5	6	7	8	9									
<b>COMUNE DI BERGAMO</b>									<b>INVENTARIO DEI BENI CULTURALI E AMBIENTALI</b>									<b>MONUMENTI</b>																	
DENOMINAZIONE <b>Fontana</b>									EPOCA sec. XVI.									NUMERO SCHEDA																	
LOCALITÀ <b>Città Alta</b>									VIA Gombito/Piazzetta S.Pancrazio civ. --									0203506																	
CATASTO <b>Com. cens. Bergamo città / fg; 5 / mp. --</b>																																			
PROPRIETÀ <b>comunale</b>									USO ATTUALE <b>fontana</b>																										
STATO DI CONSERVAZIONE			A Buono B Medioevo C Cattivo	STRUTTURA PORTANTE X A B C			PARTI COMPLEMENTARI X B C			COPIERTURA A B C			INTERNO A B C			UMIDITÀ			A Incisamente B Tracce C Rilevante	A B C	GRADO														
PROTEZIONE ESISTENTE			D.M. 4/1/57			PRG 1969 : N.A. art. 11															1														
PROTEZIONE PROPOSTA									PPRC

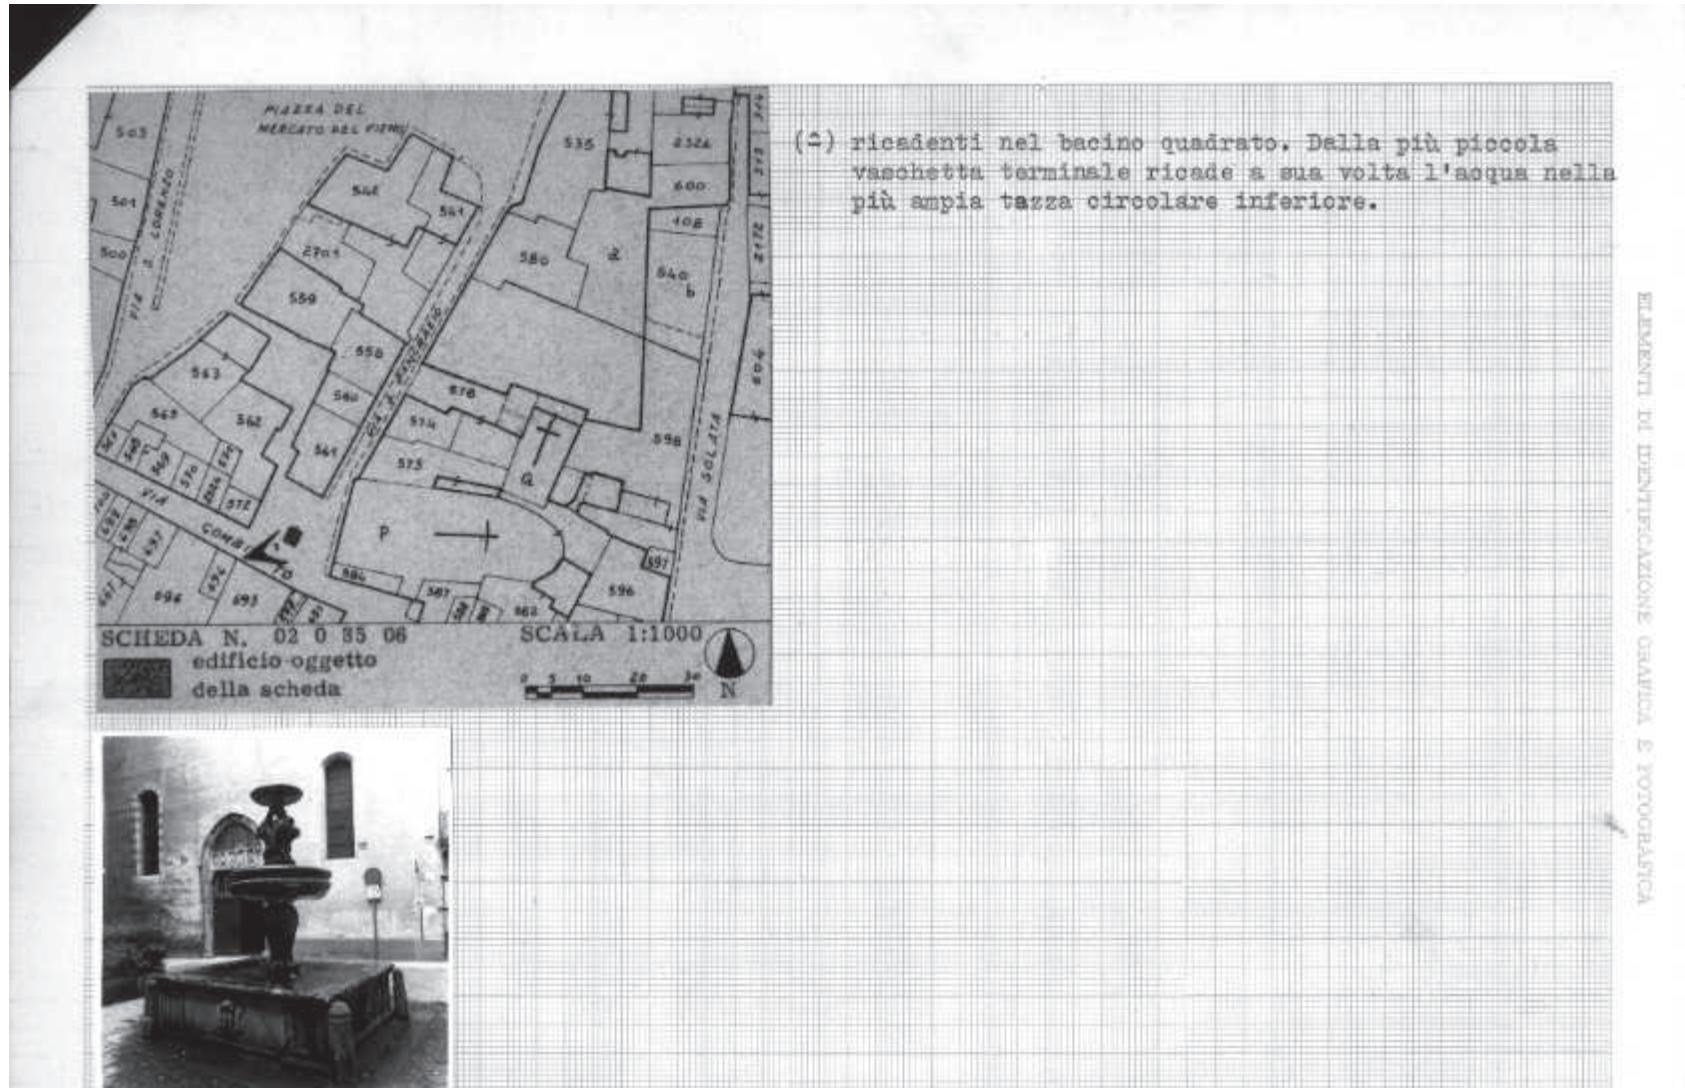
DATI CRONOLOGICI									DATI TIPOLOGICI									DATI TECNICI																	
EPOCA DI COSTRUZIONE <b>1548 (si ritiene auto-</b> <b>re Leonardo, figlio di Pietro Isabel-</b> <b>lo).</b>									Bacino inferiore apiana quadrata. Ste- le centrale a forma di bulbo rovescia- to, su plinto cilindrico, reggente am- pia tazza circolare sormontata da un gruppo di quattro animali fantastici, ora acefali, che portano una più picco- la vaschetta terminale.									STRUTTURE E MATERIALI I vari elementi co- stituenti la fontana sono in marmo di Zandobbio. Paracarri angolari ci- lindrici con terminale semisferico in pietra arenaria.																	
TRASFORMAZIONI <b>Sec. XVIII rifatti i para-</b> <b>petti.</b>									CARATTERISTICHE PARTICOLARI Nel centro dei la- stroni di marmo formanti il bacino in- feriore sono scolpiti stemmi settecen- schi. La parte a forma di bulbo rove- sciato è ornata da fogliami scolpiti mentre la superficie inferiore della tazza è decorata da 4 mascheroni in ri- lievo di aspetto quasi medicevole che gettano dalle bocche 4 zampilli (▲)

Sec. XX, 1931 restauri parziali.									CONTESTO INTERNO ED ESTERNO Piazzetta di S.Pancrazio.																										
PROPRIETARIO ATTUALE																		PROPOSTE DI RESTAURO																	
BIBLIOGRAFIA <b>L.Angelini "Antiche fontane e</b> <b>portali di BG" p. 24.</b>																		UTILIZZAZIONE PROPOSTA																	
DOCUMENTI ANNESSI									SI deve proteggere il contesto interno <b>SI</b> <b>SI</b>									L'attuale.																	
Vedi nel retro della scheda elementi di identificazione grafica e fotografica									SI deve proteggere il contesto esterno <b>SI</b> <b>SI</b>									OSSERVAZIONI																	
																		REDATTA DA <b>SANDRO ANGELENI ARCH.</b> <b>IL</b> CONTROLLATA DA <b>10 FEB. 1976</b>																	
																		REVISIONATA DA <b>IL</b>
