1	2	3	4	5	6	7	8	9	1	2	3	4	5	6	7	8	9	1	2	3	4	5	6	7	8	9														
COMUNE DI BERGAMO									INVENTARIO DEI BENI CULTURALI E AMBIENTALI												MONUMENTI																			
DENOMINAZIONE Deposito della Chiesa di S.Michele al Pozzo Bianco									EPOCA sec. XIII.												NUMERO SCHEDA 0205309																			
LOCALITA Città Alta - Belfante dei Rivola									VIA Porta Dipinta																					N. CIV. 45										
CATASTO Com. cens. Bergamo città / fg. 5 / mp. T																																								
PROPRIETA ante religioso USO ATTUALE deposito e sacrestia																																								
STATO DI CONSERVAZIONE	A Buono	B Mediocre	C Cattivo	STRUTTURA PORTANTE	X	B	C	PARTI COMPLEMENTARI	A	X	C	COPERTURA	A	X	C	INTERNO	A	X	C	UMIDITA	A Inesistente	B Tracce	C Rilevante	X	B	C	GRADO													
PROTEZIONE ESISTENTE	D.M. 4/1/57								PRG 1969: N.A. art. 11																								2

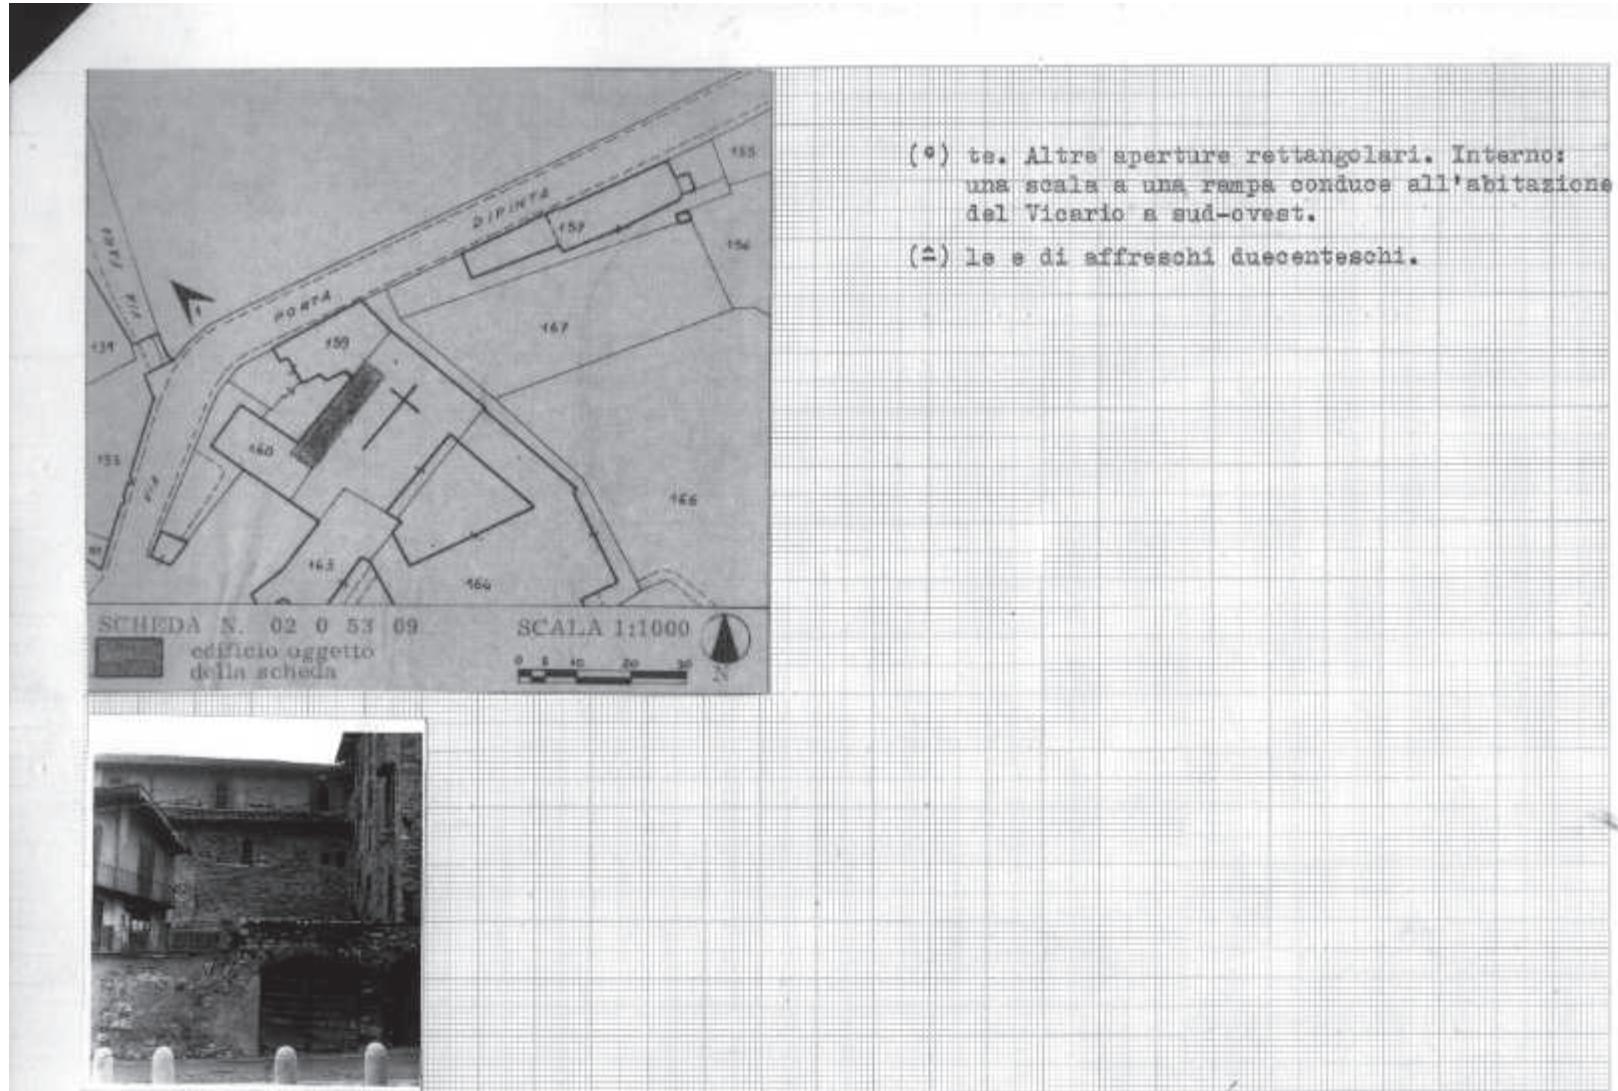
PROTEZIONE PROPOSTA	PPRC																																							
DATI CHRONOLOGICI									DATI TIPOLOGICI												DATI TECNICI																			
EPOCA DI COSTRUZIONE Sec. XIII.									Edificio addossato ad altri edifici. Pianta rettangolare. Tetto a una falda. 1 piano su alto terrapieno. Resto della navata sinistra della precedente chiesa di S.Michele. Sul fronte nord-ovest serie di piccole aperture arcuate a pieno centro in buona parte mura-(°)												STRUTTURE E MATERIALI Muratura in pietrame. Tetto in legno. Manto in coppi. Alcuni contorni in mattoni. Internamente: pavimento in parte in cotto (sacrestia) e in parte acciottolato (deposito). Scala in legno.																			
TRASFORMAZIONI Modificate alcune aperture e murate quasi totalmente le rimanenti. Rimaneppiamenti nella muratura.																																								
PROPRIETARIO ATTUALE									CARATTERISTICHE PARTICOLARI Muratura in pietrame a vista con strati a "lisca di pesci" sopra le aperture. Nella parte centrale piccole pietre poste in corsi regolari. Verso sud, larga apertura murata con spalle in pietre squadrate e arco in mattoni. Interno: sulla parete sud-est (in comune con la navata della chiesa) tracce dell'antico campanile-(?)

BIBLIOGRAFIA P.Pesenti 1931.									CONTESTO INTERNO ED ESTERNO Sorge su un alto terrapieno con paramento in pietre a vista, in parte squadrate e in parte poste in corsi regolari.																															
DOCUMENTI ANNESSI v. scheda 0205308-10																					PROPOSTE DI RESTAURO Riapertura di tutte le finestre murate. Sistemazione dell'interno.																			
Vedi nel retro della scheda numeri di identificazione grafici e fotografici									UTILIZZAZIONE PROPOSTA Museo della chiesa di S.Michele al Pozzo Bianco.																															
									OSSERVAZIONI La parte nord è stata aggiunta alla sacrestia separandola da quella adibita a deposito con un muro in pietrame a vista.																															
									REDATTA DA																															
									CONTROLLATA DA ANDREO ANGENNU ARCH.												12 MAR. 1975																			
									REVISIONATA DA
