1 2 3 4 5 6 7 8 9									1 2 3 4 5 6 7 8 9									1 2 3 4 5 6 7 8 9																	
<b>COMUNE DI BERGAMO</b>									PIANO PARTICOLAREGGIATO A CONTENUTO PAESISTICO DEI COLLI									INVENTARIO DEI BENI CULTURALI AMBIENTALI									MONUMENTI								
DENOMINAZIONE <b>edificio residenziale</b>																		EPOCA <b>sec. XV?-XVIII-XX</b>									NUMERO SCHEDA								
LOCALITA <b>S. Vigilio</b>																		VIA <b>Scalvini</b>									N. CIV. <b>11</b>								
CATASTO <b>Castagneta, F 4, mp 205</b>																											0320414								
PROPRIETA <b>privata</b>																		USO ATTUALE <b>abitazione (stagionale)</b>																	
I - STRUTTURA PORTANTE <input checked="" type="checkbox"/> A <input type="checkbox"/> B <input type="checkbox"/> C			II - PARTI COMPLEMENTARI <input checked="" type="checkbox"/> A <input type="checkbox"/> B <input type="checkbox"/> C			III - COPERTURA <input checked="" type="checkbox"/> A <input type="checkbox"/> B <input type="checkbox"/> C			IV - INTERNO <input checked="" type="checkbox"/> A <input type="checkbox"/> B <input type="checkbox"/> C			V - UMIDITA' <input type="checkbox"/> A <input type="checkbox"/> B <input type="checkbox"/> C

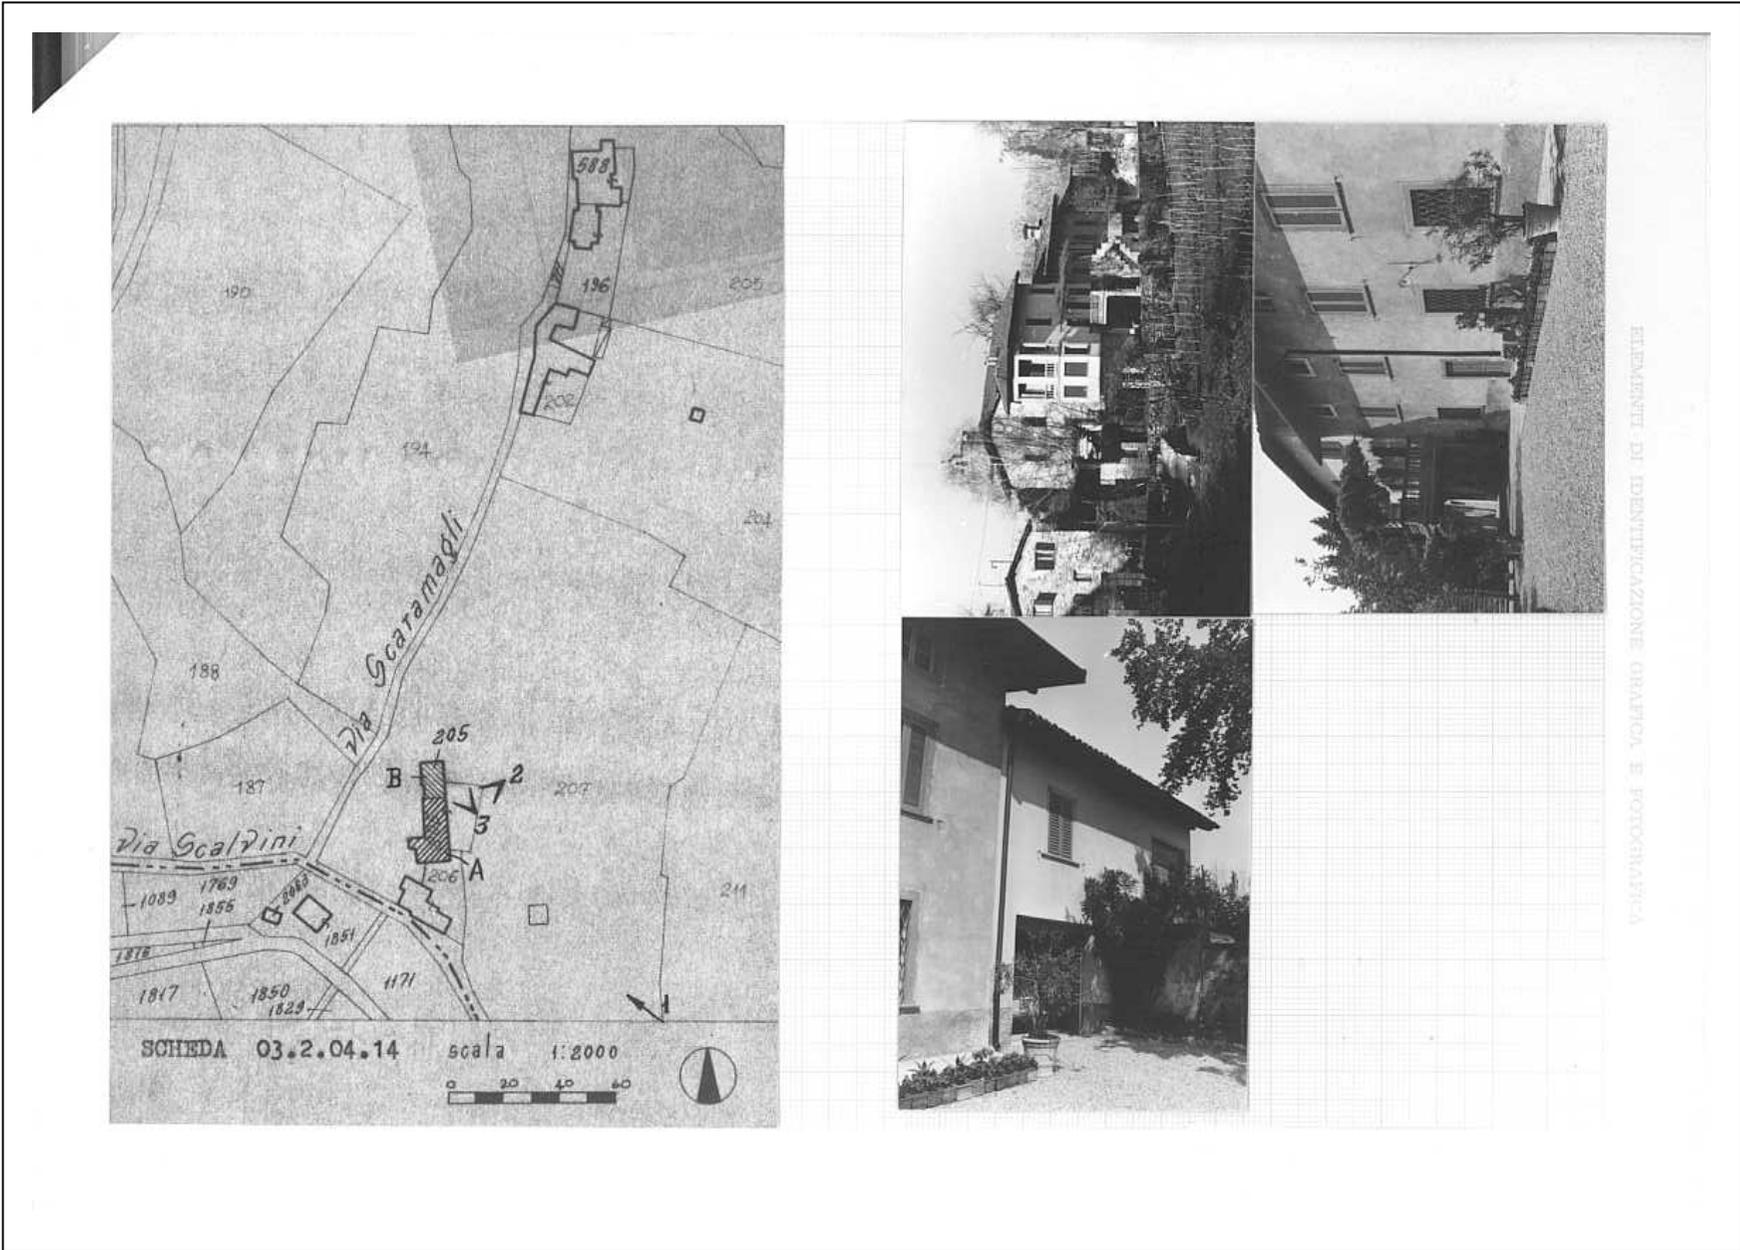
PROTEZIONE ESISTENTE																		STATO DI CONSERVAZIONE									A Buono B Mediocre C Cattivo								
PROTEZIONE PROPOSTA																											II III IV V								
DATI CRONOLOGICI																		DATI TIPOLOGICI									STRUTTURE E MATERIALI								
corpo a torre databile al tardo medioevo																		edificio isolato									muri misti <b>718</b>								
A: planimetria analoga nella mappa 1808																		pianta rettangolare allungata con corpo a torre aggettante									torre con muri di pietra a vista (parti alte in laterizio)								
ex proprietà Salaroli																		altezza di 2-3 piani									aperture: contorni di arenaria e inferriate (A)								
1926 (propr. Ferrario): costruita a sud terrazza con sottostante canti na;																		copertura a 2 falde									tetto con manto di coppi								
aggiunto a nord corpo a 2 piani (B) 1945: costruzione del bovindo verso sud (nel corpo A)

PROPRIETARIO ATTUALE																		CARATTERISTICHE PARTICOLARI E CONTESTO									PROPOSTE DI UTILIZZAZIONE E DI RESTAURO								
Ferrario																		cortile a terrazzo inghiaiato ver so est									nel corpo B, modificare le aperture, non intonate all'ambiente								
BIBLIOGRAFIA																		torretta merlata con campaniletto a vento																	
MAPPA 1808; PELANDI, VI, 142																		a est, tettoia isolata (1 falda) tra i campi coltivati di pertinen za																	
DOCUMENTI ANNESSI																											OSSERVAZIONI edificio (già detto: "Viscar da") collegato con quello della sche da 03.2.04.15								
NEG. C 45.23 / C 21.18 C 21.19																											REDATTA DA <b>V. Zanella</b> IL <b>lug. 77</b>								
																											VISTA DA IL								
1 2 3 4 5 6 7 8 9									1 2 3 4 5 6 7 8 9									1 2 3 4 5 6 7 8 9
