1 2 3 4 5 6 7 8 9									1 2 3 4 5 6 7 8 9									1 2 3 4 5 6 7 8 9																																																														
COMUNE DI BERGAMO									PIANO PARTICOLAREGGIATO A CONTENUTO PAESISTICO DEI COLLI									INVENTARIO DEI BENI CULTURALI AMBIENTALI									MONUMENTI																																																					
DENOMINAZIONE scuola elementare									EPOCA sec. XX									NUMERO SCHEDA																																																														
LOCALITÀ Longuelo									VIA Vecchia (Strada)									N. CIV. 28																																																														
CATASTO Valle d'Astino, F 12, mp 1660									USO ATTUALE abbandonate									0 4 1 0 2 2 1																																																														
PROPRIETÀ comunale									I - STRUTTURA PORTANTE <input type="checkbox"/> A <input type="checkbox"/> B <input checked="" type="checkbox"/> C									II - PARTI COMPLEMENTARI <input type="checkbox"/> A <input type="checkbox"/> B <input checked="" type="checkbox"/> C									III - COPERTURA <input type="checkbox"/> A <input checked="" type="checkbox"/> B <input type="checkbox"/> C									IV - INTERNO <input type="checkbox"/> A <input type="c

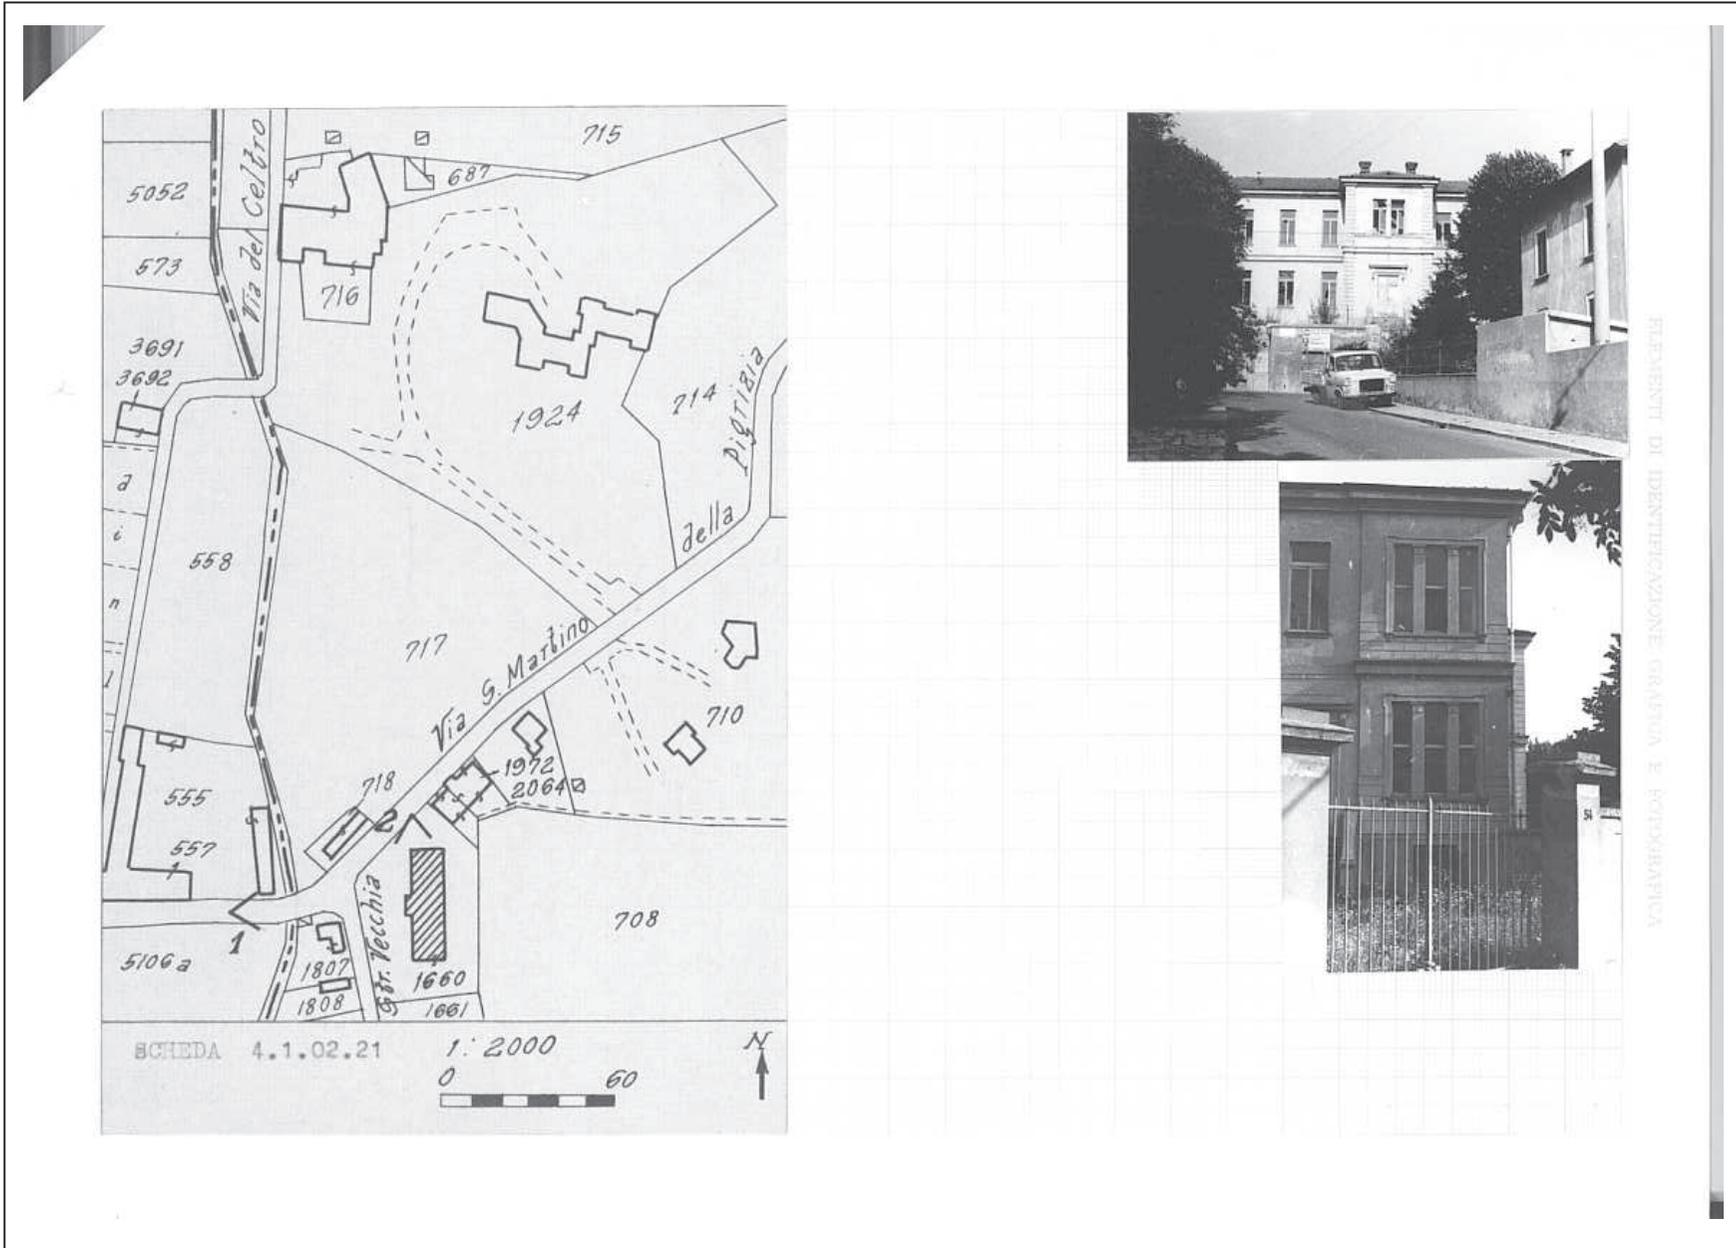
PROTEZIONE ESISTENTE									STATO DI CONSERVAZIONE <input type="checkbox"/> A Buono <input type="checkbox"/> B Medioore <input type="checkbox"/> C Cattivo																																																																							
PROTEZIONE PROPOSTA																																																																																
DATI CRONOLOGICI									DATI TIPOLOGICI									STRUTTURE E MATERIALI																																																														
scuole elementari "Cavezzali")									edificio isolato									muri misti																																																														
costruite nel 1914 (6 aule)									pianta a T									tinta esterna gialla																																																														
ora abbandonate									altezza di 2 piani + seminterrato									manto di copertura in marsigliesi																																																														
									copertura a padiglione

PROPRIETARIO ATTUALE									CARATTERISTICHE PARTICOLARI E CONTESTO									PROPOSTE DI UTILIZZAZIONE E DI RESTAURO																																																														
Comune di Bergamo									stipiti e cornici aperture in cemento									l'edificio, ristrutturato o ricostruito, tenendo conto dei valori ambientali, può essere ancora adibito a usi sociali																																																														
BIBLIOGRAFIA									spigoli a bugnato									* PER L'EDIFICIO È CONSENTITA LA RISTRUTTURAZIONE EDILIZIA AI SENSI DELLA LEGGE 457/78.																																																														
									cornice marcapiano									OSSERVAZIONI in gravi condizioni statiche																																																														
DOCUMENTI ANNESSI																																																																																
NEG. P 2.22A / 2.24A																		REDATTA DA V. Zanella									IL 18/6/82
